容声冰箱维修案例

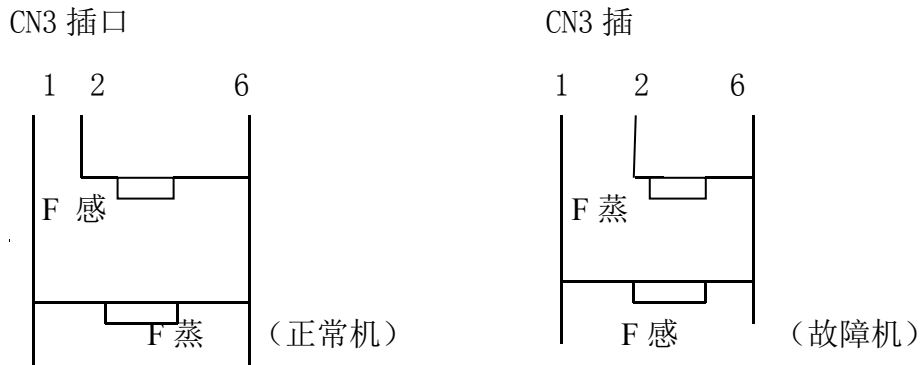
6、BCD—191W/HM 冰箱出现冷冻室制冷不好

维修人员估计问题可能是化霜不正常或冷冻室感温头不良引起，当赶到用户家查看后冰箱冷冻室蒸发器上只有很簿的一小层霜，风机转速也正常，故可判定化霜系统应该无问题，冷冻室感温头也未损坏，由于当时维修人员实在无法确定问题所在，便更换了一颗冷冻室感温头交用户使用。第二天该用户再次打电话反应故障依然如故，就这样反复维修多次，最后用户打电话到当地经销商处要求换机，我及时与用户取得联系在征得用户同意后作最后一次维修，第二天我便赶到当地维修部观察试验，常温状态下第一次开机大约 40 分钟冷冻室温度显示就可从+22℃降到-18℃，将半瓶矿泉水放入冷冻箱内通过一天制冷观察该水只结了一小半冰渣，也就是说箱内实际温度与显示的一18℃有误差，逐检查感温头、风扇电机，磁控开关，电脑板，并更换试验未排出问题，故又怀疑电脑板 CN3 2 脚或 6 脚接触不良，逐用万用表从电脑板接口端 CN3 插口 2 脚（冷冻室感温头接口端），测量对应的冷冻室箱内感温头接口处呈断路状态，而测量冷冻室蒸发器化霜感温头接口端却导通，故在通电状态时拨下冷冻室感温头却发现显示窗显示 E4 故障，而拨下冷冻室蒸发器感温头却显示 E3，通过此次测量造成此故障是厂里装配时将冷冻室蒸发器感温头和冷冻室箱内感温头线路对调节错了，造成冷冻室感温头实际上是蒸发器感温头，而蒸发器感温头却是冷冻箱感温头所以造成半小时就降到-18℃故障。最后的维修方法是在电脑板上将 CN3 1 脚和 2 脚划断，用飞线将 1 脚接到 2

脚线路上，再将 2 脚接到 1 脚上，经过改接后通电试机正常。

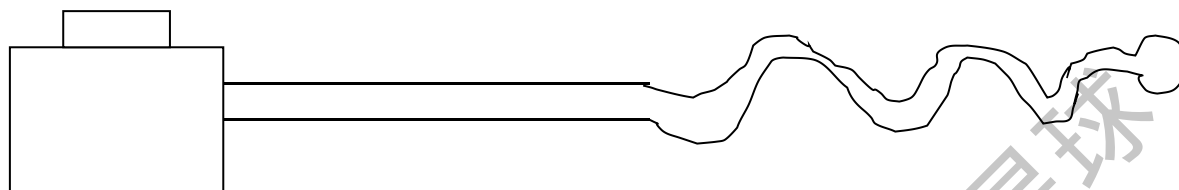
5、对于 161B/HC 等温控器内置式的冰箱，尝试以下方法解决

1) 如果以前使用正常，如果结冰堵塞下水口，首先要排除下水管是不是脏堵。

2): 将温控器档位设定在 1 挡, 观察。

3): 温控器档位设定在 1 挡, 后板仍结冰, 将温控器停机点提高 4℃ (逆时间旋转一圈)。将温控器感温管弯曲如下图, 重新插入。
