中央空调
维修案例汇编
第一册

1 低静压风管机漏水

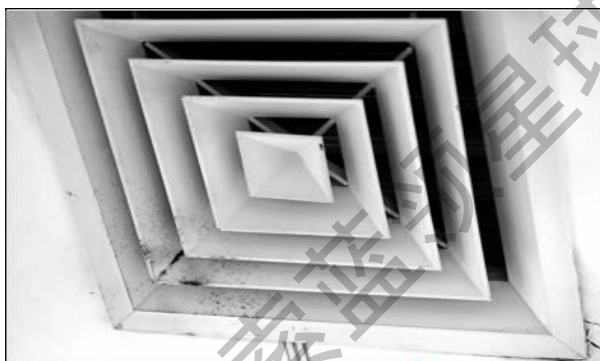
②检查室内机出风框，全部为铝合金材质，室内机出风口与出风框未接风管，且与内机出风口与出风框之间有 2cm 左右的间隙，接合不严密，部分冷水漏入天花板上，冷水直接冷却出风框，造成出风框的表面温度低于空气的露点温度，当热空气与低温的出风框表面接触即产生凝露水而出现滴水情况。

③空调机组运行时间超 1h，有较大水量从天花板上漏出（室内机正下方）。检查室内机回风口，发现回风百叶窗上未装吸尘过滤网，未装回风箱（制冷量损耗大），室内机的风机处吸有胶袋等杂物，回风面的蒸发器表面有一层厚实的泥灰，接水盘有接近 1.5cm 厚的泥浆将排水口堵塞，造成机组排水不畅而漏水。

①处理出风框与机组出风口的间隙使之接合密实，不出漏现象。出风框四周铝合金表面用植绒布粘贴，使热空气与铝合金表面隔绝，凝露现象消除。

②清理接水盘内的泥浆等杂物，疏通排水管，回风口工程整改后，故障消除。

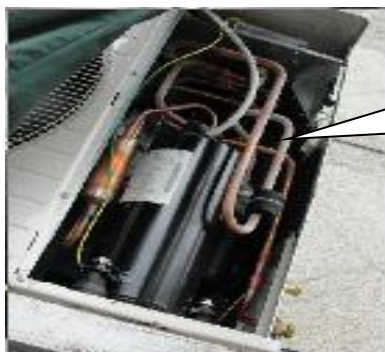
回气管
结霜

②开启空调器机组，测试室内机进风口温度，进风口温度为 28.6℃，出风口温度为 26.3℃，温差只有 2.3℃，证明空调机组制冷失效。检查室内机配套安装工程，风管是采用 2 条直径为 200mm 的送风管道，最长 4.5m，最短 2m。回风方式为下回风，装有回风箱，无明显漏风，室内机配套工程符合机组的使用要求。检查室外机，氟系统回气压力为 0.61Mpa，回气压力值稳定，室外机回气管结霜，排气温度偏低（48℃），机组运行电流为 11.8A，室内外机的连接管长度为 16m，判定系安装时空调机组追加制冷剂过多造成空调器蒸发压力过高，使空调机组制冷效果变差。

根据环境温度，将机内多余的制冷剂通过带有压力表的工具放掉，观察压力表的值及机组运行电流，基本符合铭牌上参考值即停止放氟。空调机组的制冷效果明显改善，室内外机的进出风温度达到 10℃以上。

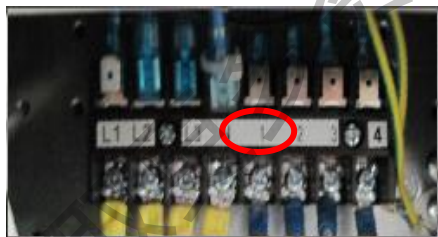
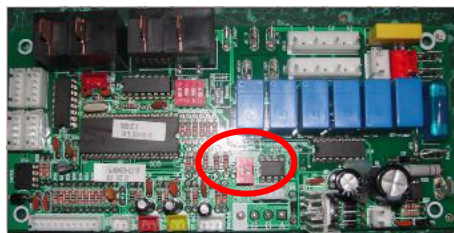
②检查室外机通信灯，灯（红色灯）常亮表示无故障。检查室内外机接线端子板（见下图 1）上的 1 号通信线连接是否正确、有无松脱等现象，经检查无异常。用万用表测量端子板 1 号线（见下图红圈 1）与火线（L）之间的交流电压为 150~190V（波形通信）之间浮动，属正常情况。进一步证明 1 号线是导通的，安装接线无疑义。按电路图检查室内外机通信方式设置是否正确，实际拨码设置（图 2 线圈红色键）与电路图一致，无异常。检查完所有关联的部件，未发现异常，判定是内外机电路板有异常造成。

①因未发现引起通信故障具体原因，直接更换内机与外机（3P 以上）控制板，首先换掉室外机控制板，未换室内机板情况下，重新上电开机，故障消除。故障来源于室外控制板。

（一周周期），报警灯常亮，无法区分故障原因。**将波形通信设置为电平通信（内外板上有设置键《图 2 线圈》，2 号键拨到相反方向即可），室外传感器与内机控制板连接后，故障消除。**

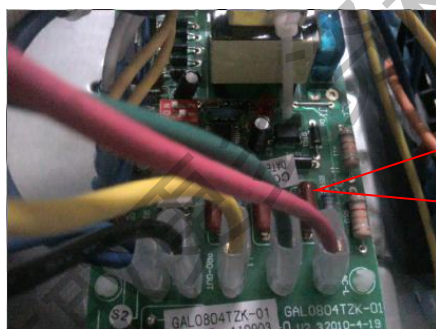
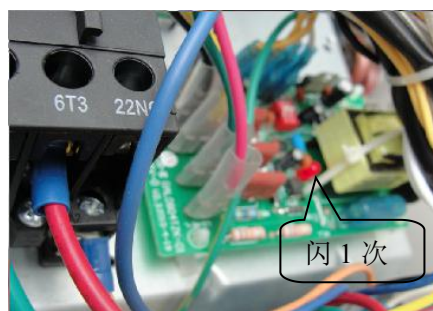
③调整线序及按下压缩机交流接触器听压缩机噪音，电源相序已正确情况下，相序板仍报电源故障，可以肯定原相序板损坏造成乱报故障。经详细检查，发现是相序板上用于检测相序电源平衡的电容损坏造成（见下图）。

①将故障板直接更换即可消除故障；

②如因临时缺少配件，可采用临时办法，将损坏电容对应电源线（黄、绿、红三根）拔出，即可消除电控板报电源故障。需做好拔出电源线的绝缘措施，好相序板到货后及时更换。

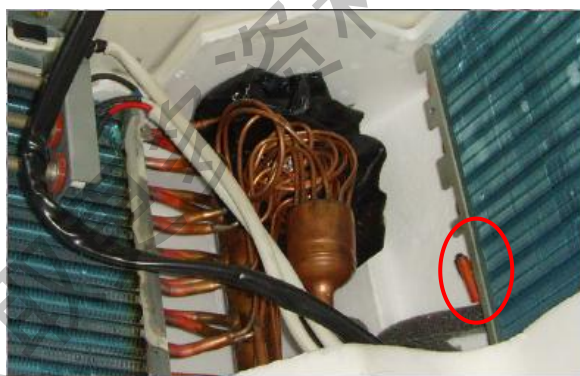
通过对故障现象进行观察，机组显示板的报警灯常亮，运行灯闪烁 15 次（线控器显示 FF 代码）一周期。判定机组报运行失败故障，运行失败的意思是室内机盘管温度传感器连续 10 分钟未检测到蒸发器的温度发生变化，保护空调器而停机报故障。断电复位机组故障，重新上电开启机组，测量室内机进出风温差值，12℃ 的温差符合要求。测量内机盘管传感器温度点的温度为 10℃，符合要求。检查盘管传感器的接插严密度并用万用表测量其阻值，测得传感器阻值为 0.6K Ω （环温 31℃，对应阻值为 7.721 K Ω ），此阻值对应的温度为 99℃，证明传感器的阻值偏移。

对已损坏的管温传感器进行更换。重新安装的传感器要求带线一端朝下，防止传感器的树脂与外壳金属产生裂隙进水而损坏传感器。

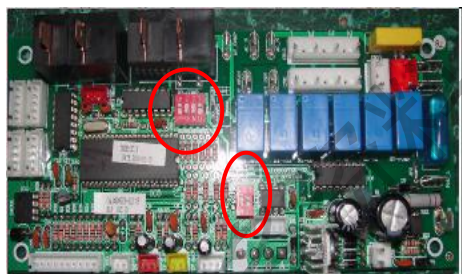
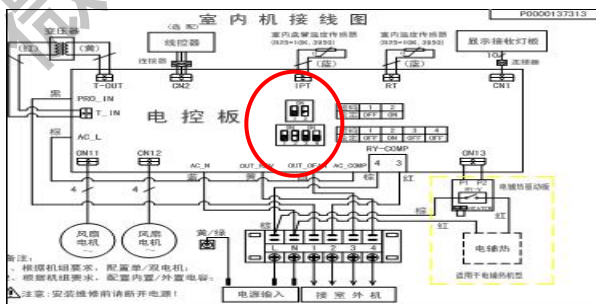
②故障空调更换新板后立即报“冷凝水水位开关报警”故障，此故障只发生在天花机上，风管机不存水位检测功能，判断维修员未按电路图的拨码方式在电控板 DIP 拨码开关（见下图红圈）上设置机型选择。

维修员按随机电路图标注的设置方式设置，冷凝水水位报警故障消除。

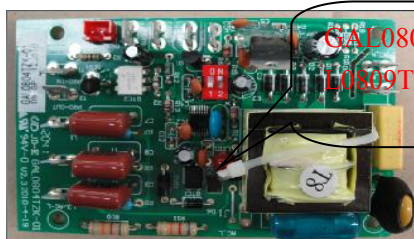
GAL0804TZK-01 与 GAL0809TZK-02B 配套使用。

通过现场观察，故障机型号为 KFR-140T3W/SY，对应的控制板型号为 GAL0801FZK-01(RD)，信号接收板上两个红灯同时闪烁（化霜与报警灯），表示室外机有故障。询问用户，此机是否第一次上电使用，回答使用已有半年，电源（错相、缺相）错误的可能性被排除。用万用表测量室内机接线端子座 1 接线（故障反馈线，相当于常闭零线）与 L（火线）之间电压，电压为零，说明室外机无信号反馈给内机，内机电控板出故障的可能性被排除。同样方法测室外机端子座对应电压，电压为零。内机与外机 1 号通信线断开的可能性排除。故障主要集中在室外机，电控板能检测到室外机故障点分为低压保护、高压保护、压缩机排气过高保护。经对压缩机的高低保护开关、排气保护开关及连接线进行测量，处于导通常闭状态，说明此部件性能合格，测量机内静态压力，达到 1Mpa，正常。最后将怀疑点集中在室外机控制板本身，检查控制板上变压器及吸合继电器，发现变压器无直流电压输出。

将室外机的故障控制板更换后，故障清除。

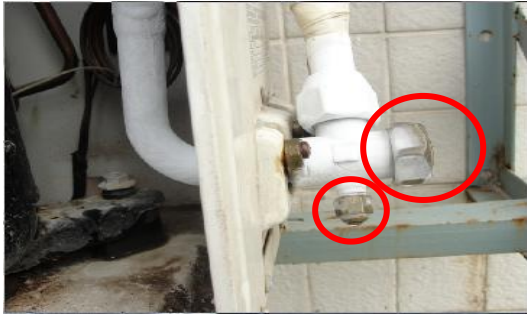
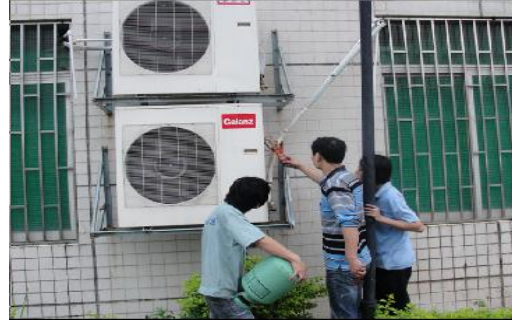
开启机组运行，室内机开启正常，进出风温差在 9°C 以上，蒸发器分流毛细管处的翅片有结霜现象，随时间延长蒸发器霜变为厚冰，从而出现间隔性漏水的现象。内环为 26°C ，外环为 31°C 。检查室外机运行情况，发现6台室外机低压侧截止阀及连接管结霜严重，测试机组的低压侧压力，压力值为 0.26Mpa 左右，判断是机组缺氟造成蒸发温度低而使蒸发器结霜，给机组加注制冷剂，低压侧压力最高只上升到 0.35Mpa ，再加氟侧电流增大，怀疑是连接管存在问题，对机组的安装进行检查，未发现异常。对机组的进行检漏，发现室外机低压截止阀的阀芯未打至最开而有微漏，加氟嘴阀芯有微漏。其它5台机组为同类现象。

机组低压压力只能到达 0.35Mpa 左右，外部因素（安装质量）未对机组造成影响，应是机组存在设计缺陷。请技术部工程师“出山”亦未从根本上解决问题。

- 1、有微漏的地方将阀芯锁紧后再用密封橡胶垫置于螺帽内锁紧，有效防漏，或直接更换合格的截止阀；
- 2、保证机组系统压力达到 0.35Mpa 以上，压力达到此值以上一般情况下不会结霜；
- 3、将室内机的电机“YDK-70A-6”更换为“YDK-100D-6”，目的是加大内机风量，改善换热效果。
