# 打得洞不合适和内机挂的不正

# 水管“气栓”折扁形成的漏水

# 风口吹水

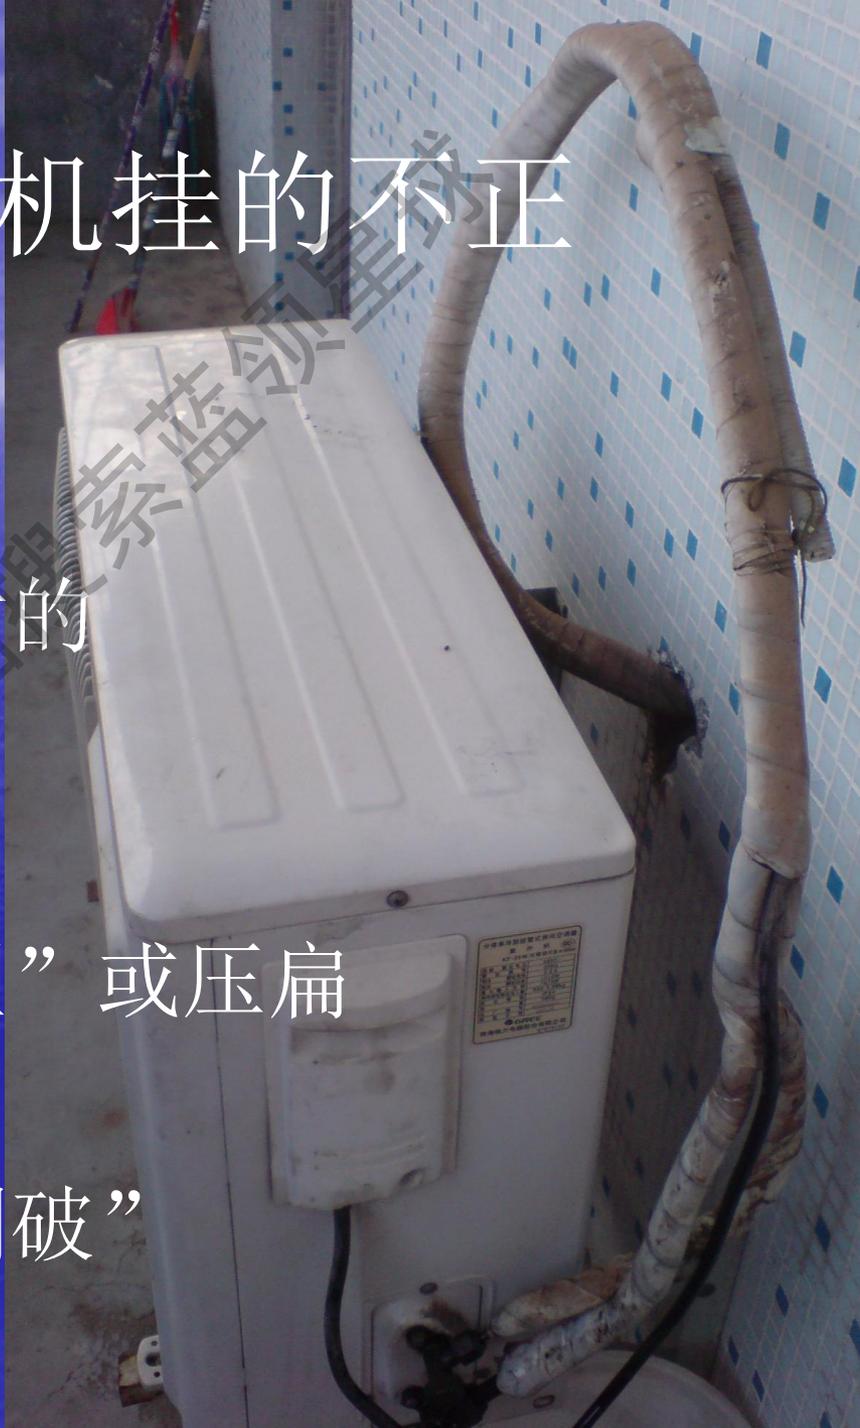
- 洞高接水盘低
- 洞 内低外高
- 不管左高或右高都是不对的
- 机器前倾后仰
- 水管出墙后又上翘
- 水管没有整理呈“波浪型”或压扁
- 柜机水管脱落
- 挂机水管出内机口时“割破”

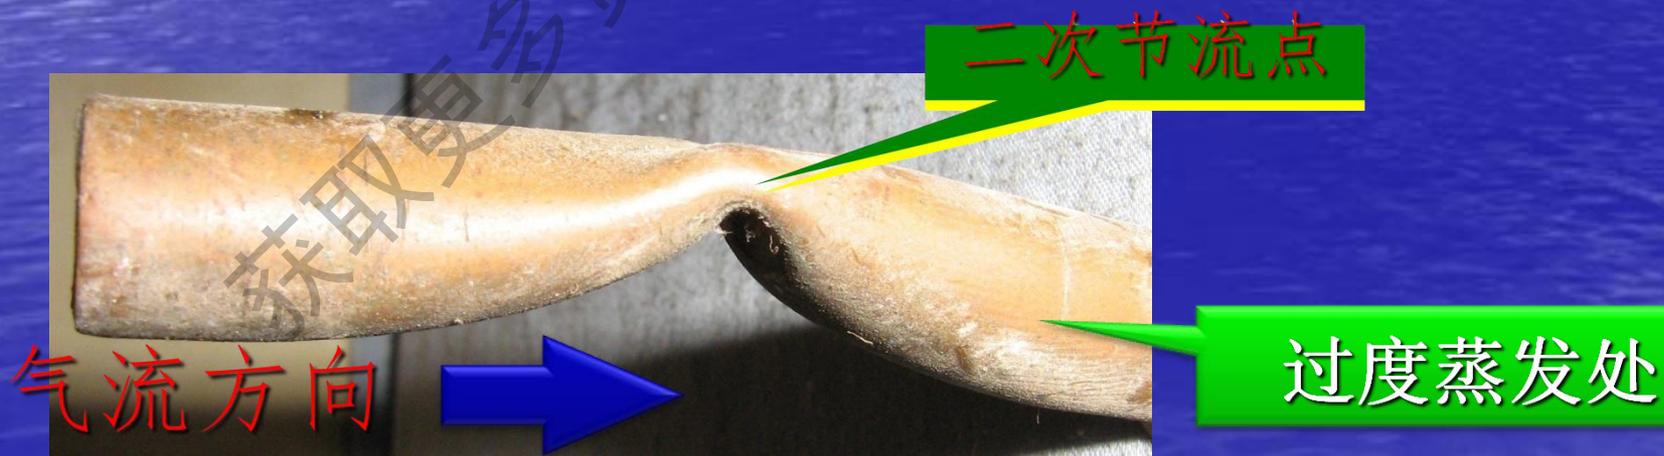
# 铜管与环温的温差已超出保温套的抗凝露的能力

- 保温套外的扎带咋的太紧
- 内机接口处忘了包保温套
- 回气管折扁，形成二次节流，在节流后的地方蒸发，铜管与环温的温差已超出保温套的抗凝露的能力

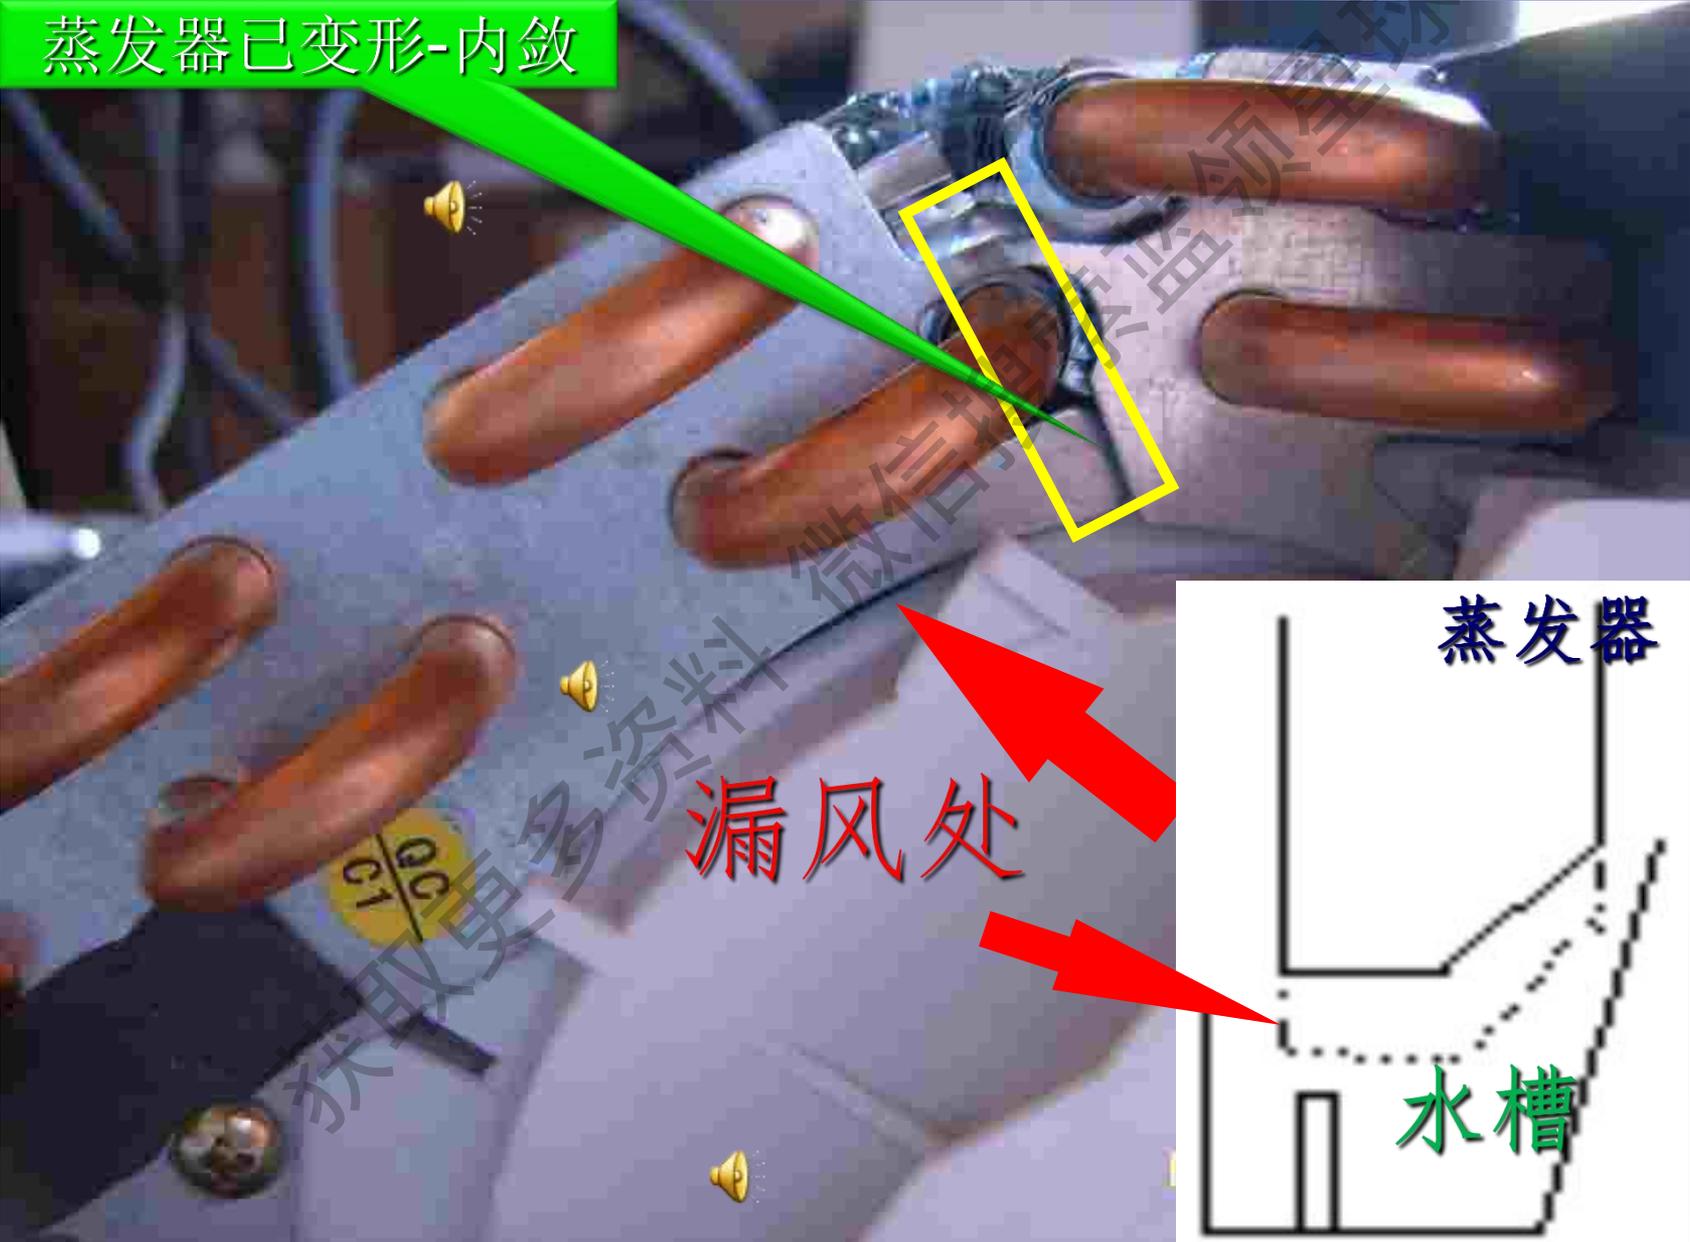
# 后骨架与蒸发器管板处出现闪缝出现的凝露

蒸发器已变形-内敛

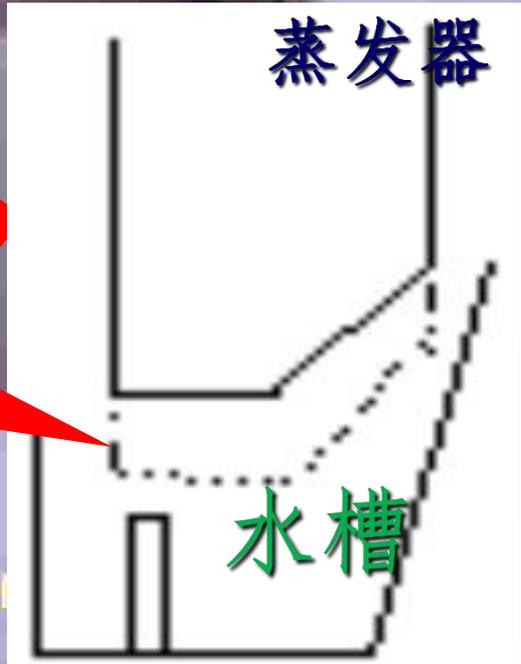
漏风处

- 多段蒸发器接缝拟合不好在顶端漏风，水珠掉落到贯流风扇上又从风口吹出（粘单面胶泡沫条实在是没有，拿泡沫条阻风也成，有的干脆用“黄胶带”一粘完事）
- 蒸发器没有完全落入水槽（单边进水槽，另一边没有进水槽，切挨着水槽沿，有的还伴有漏风现象。）
- 水槽里的保温PE棉被撕掉，水槽下产生凝露又从风口吹出人家原来的PE棉是起到保温作用的，你现在把它撕掉，那不就加大了温差，可不就容易凝露。
- 蒸发器小弯头或分支管上的水顺着电线流向前罩壳
- 内热交设计问题（胎里病）

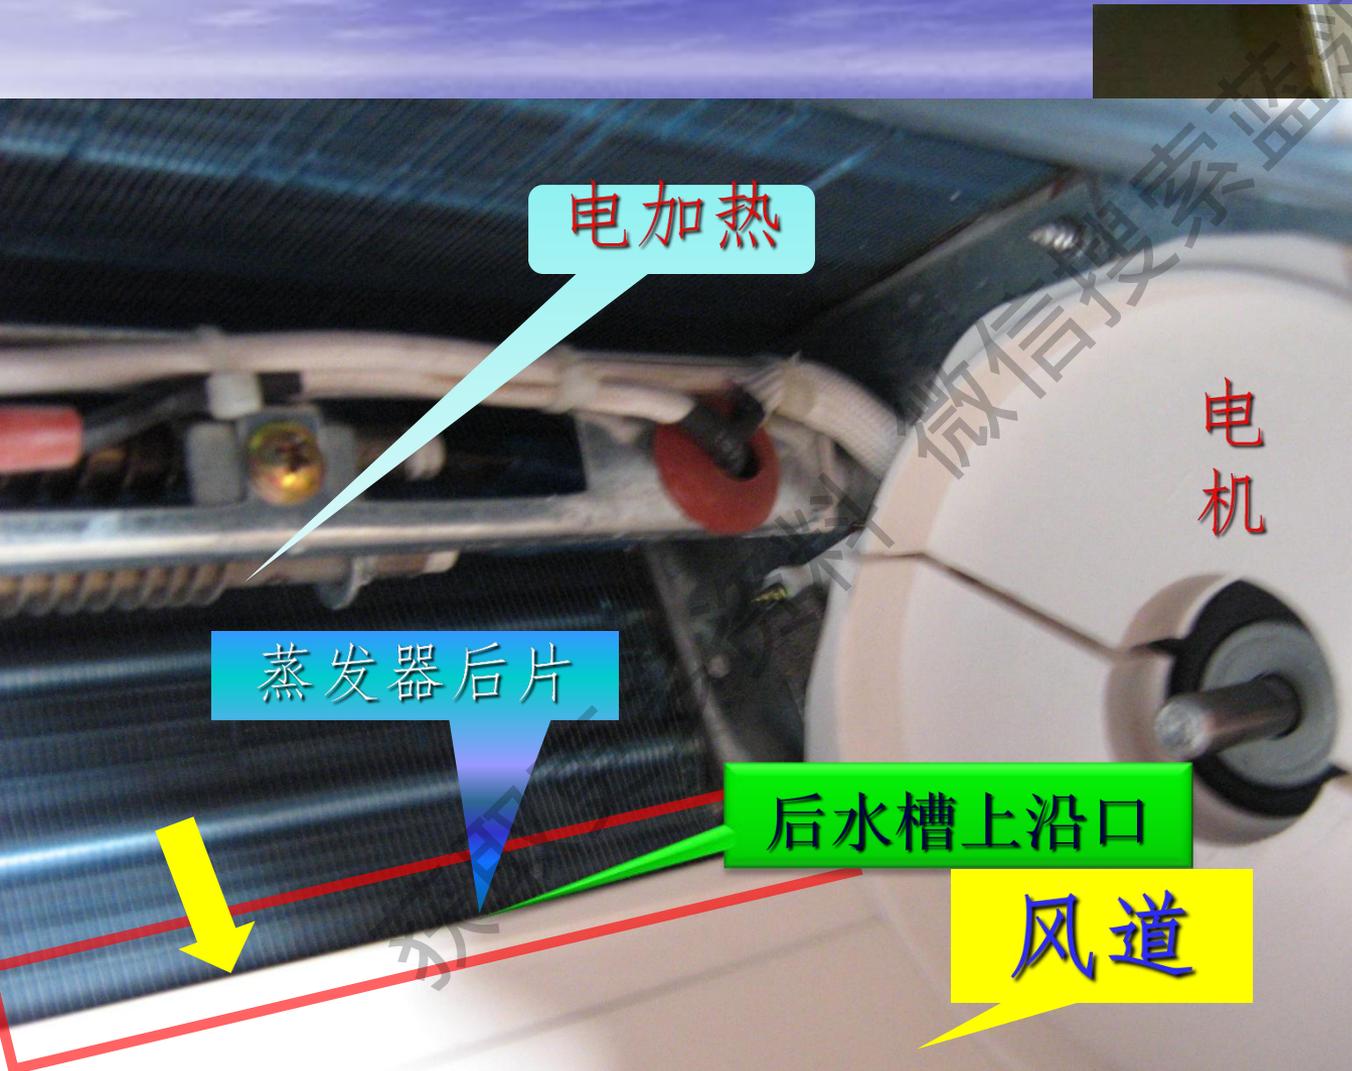
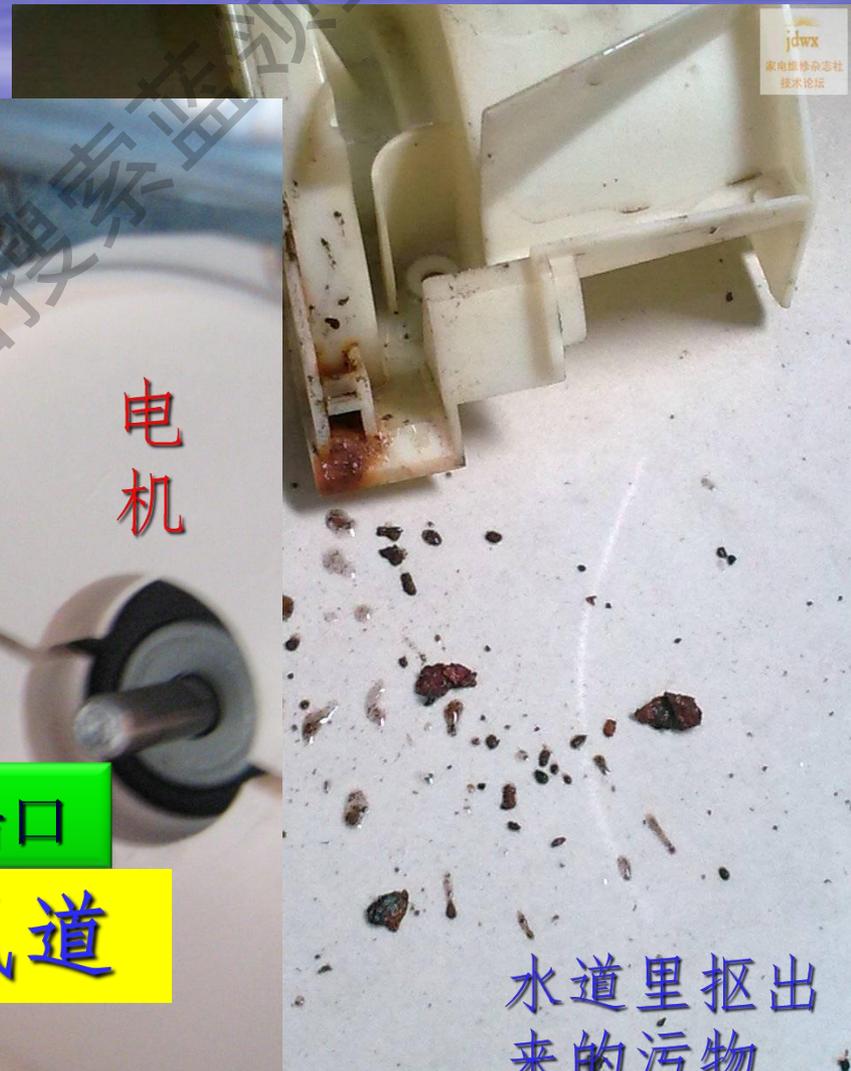
蒸发器  
后片水道  
落入  
污物，  
堵塞水道

顶缝如果出现漏风也会产生  
风口喷水（粘单面胶泡沫条）

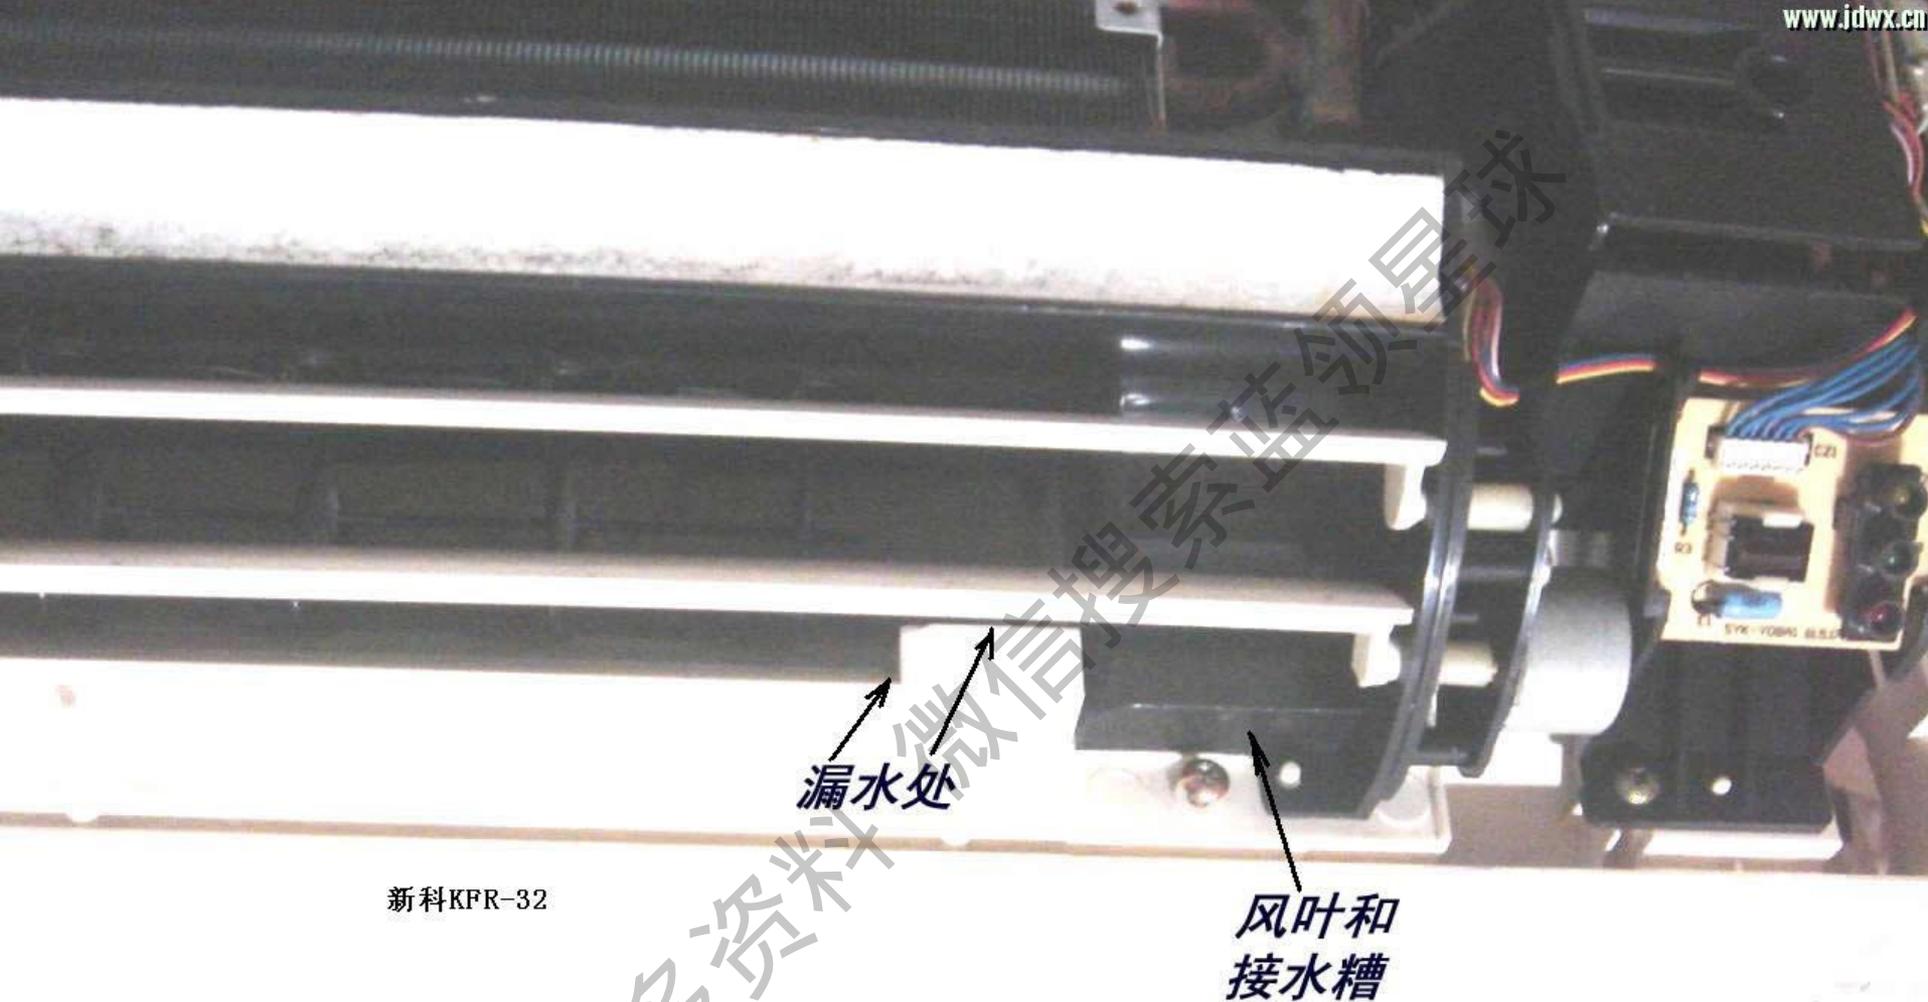
新科KFR-32

漏水处

这一台空调使用多年，一直好好的，突然现在漏水了，而且是进入夏末秋初，相对湿度较高，或下雨阴天还有晚上才出现漏水，一般原因都是贯流风扇积尘过多（贯流风扇积尘以多，风量就小多了！风量一小；蒸发器上结露就增加，加之蒸发器也脏，水分不容易流下来，就坠落到贯流风扇上又打到后骨架或直接从风口吹出...）加之后骨架与接水槽之间的“闪缝”过大引起的。

- 贯流风扇已经明显的看出来非常的脏！要命的是没有几个人会把贯流风扇脏，过滤网脏和漏水联系在一起。

处理方法不外乎就是清理贯流风扇上的灰尘和在后骨架与接水槽之间加填充物。还有不少的案例是说，把室内机整个卸下来，通体清洗一遍，再安装好就不再漏水了！好多人都把他归结于“不干净的复合病”这也不是没有道理的事情，当然也有人说他仅仅就把后骨架与接水槽之间的“闪缝”用透明胶带粘了一下也好了，这也是有的！

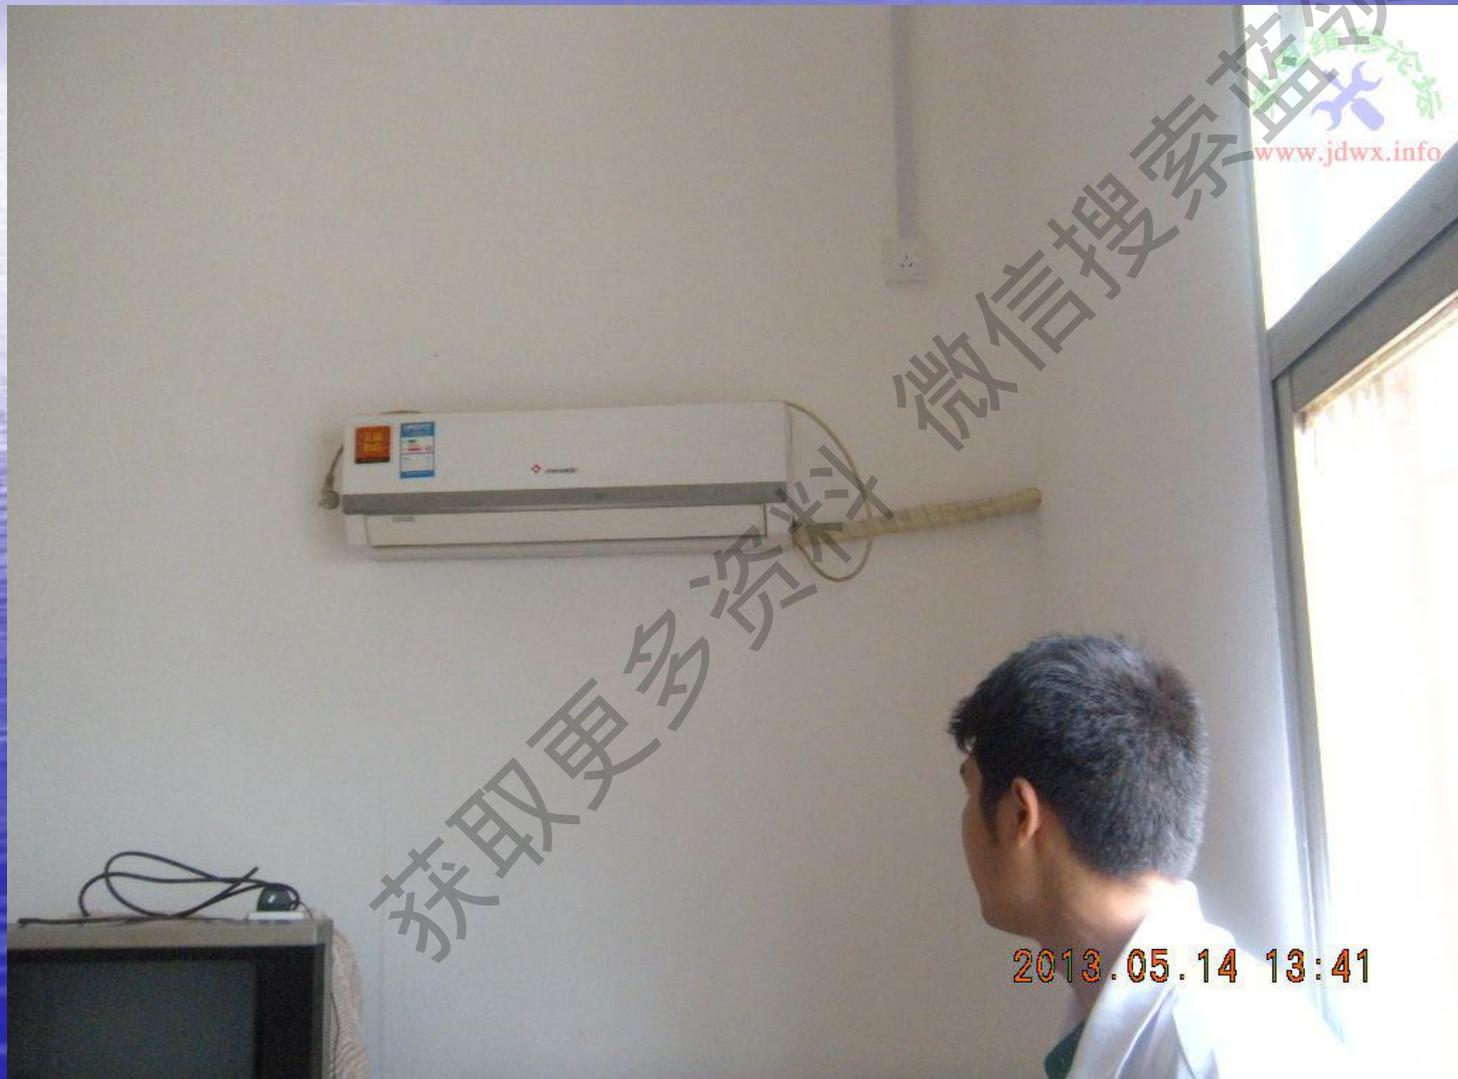
墙孔内的排水管，绕了2圈？
