2016售后技术通知培训

格力电器内部培训资料

墙孔操作规范

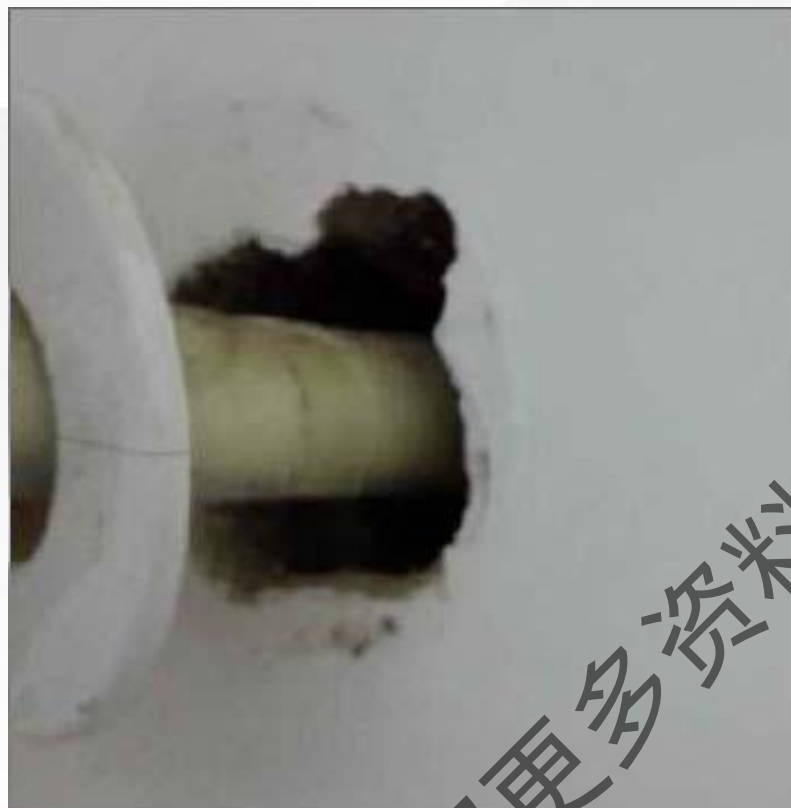
经分析，此问题存在安装不规范，因墙洞开孔过大、不圆，导致墙管与墙洞之间的间隙较大，且没有用密封胶泥填塞，存在较大间隙（见图1），开机运行时连接管振动传递至墙管，墙管与墙体接触产生噪音。

墙孔内未加塞胶泥

(1) 严格按产品说明书要求，安装时墙管与墙洞之间的缝隙要用密封胶泥填塞（见图2），如随机配送的胶泥不够，可向公司单独申领；

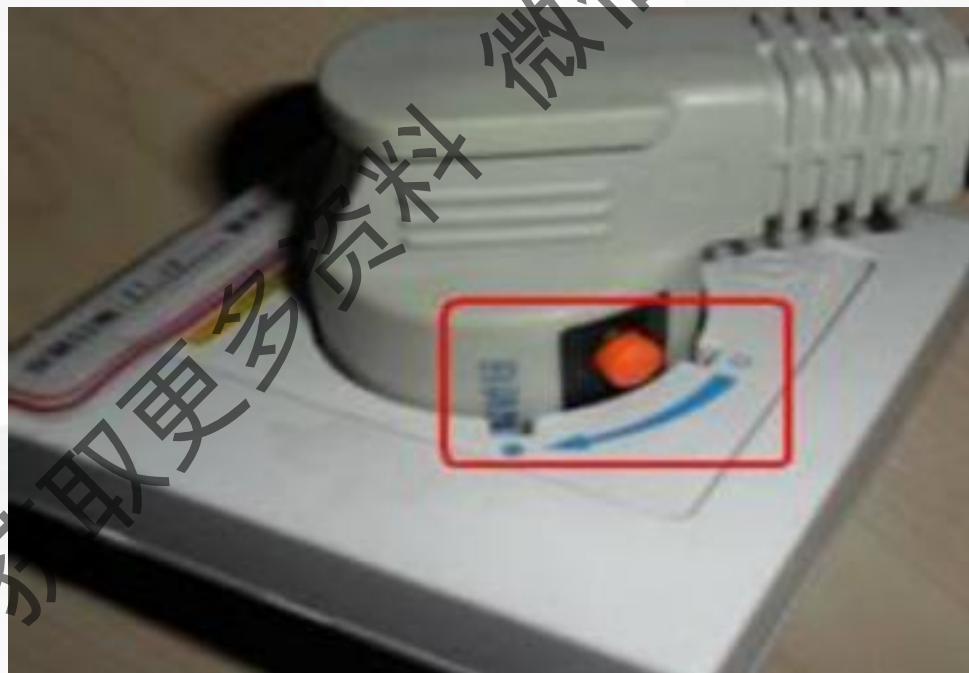
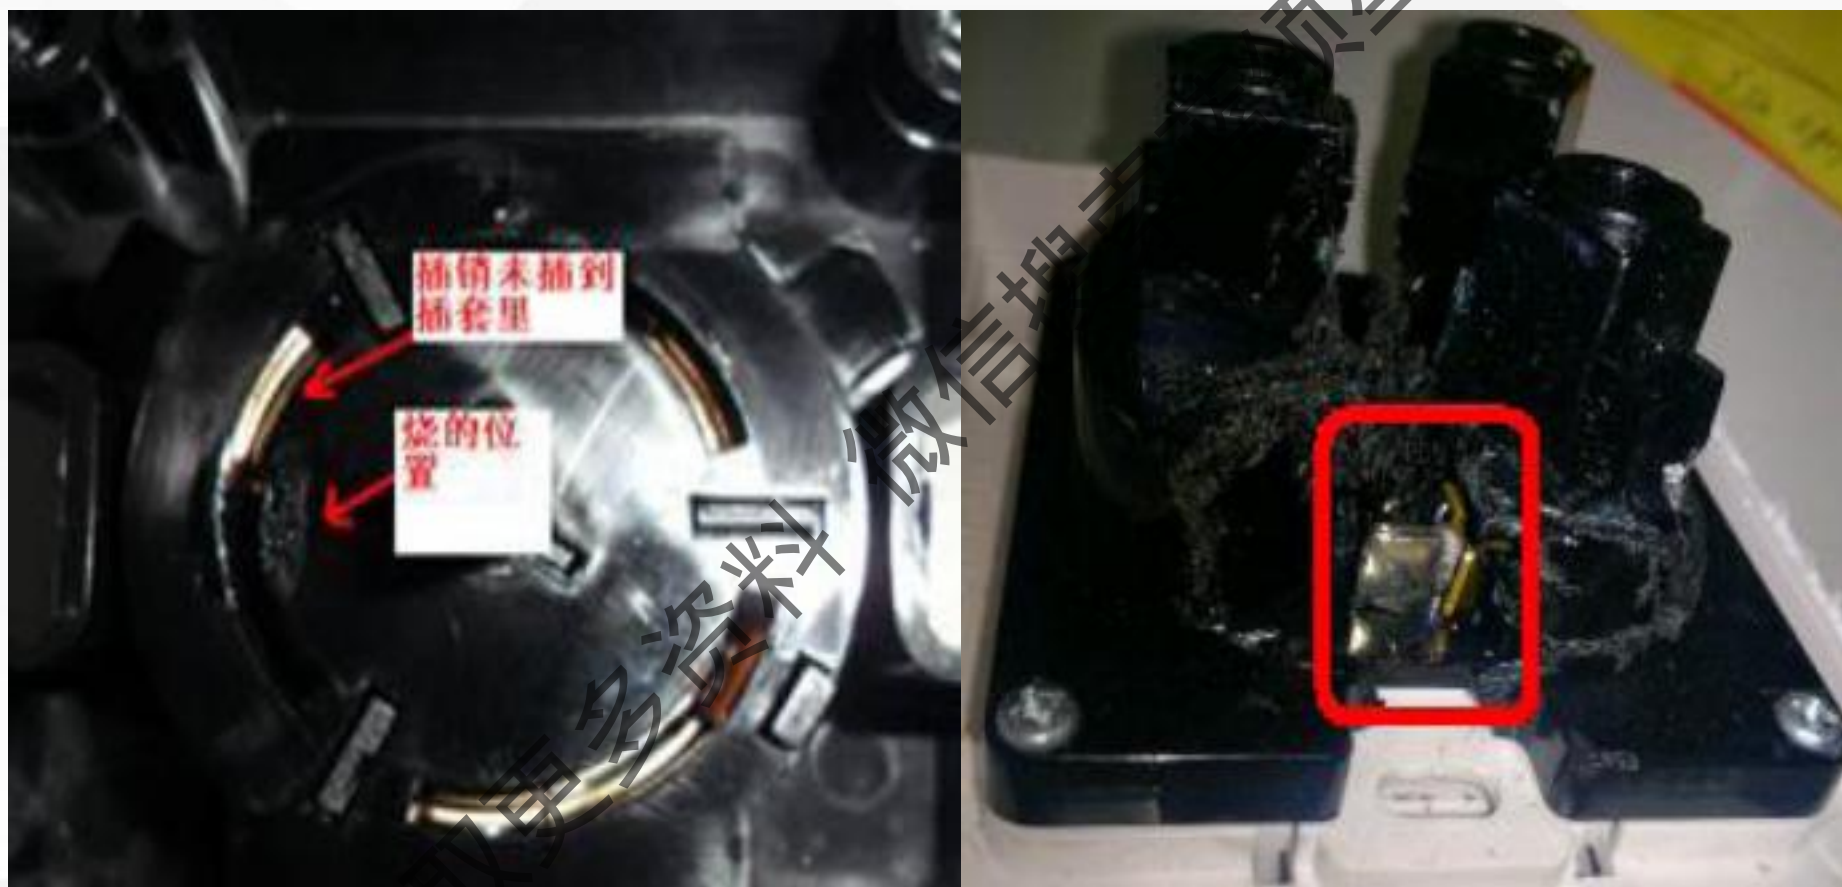
近期对网点返回的耦合器插座、插头进行分析，发现存在安装及使用操作不当导致耦合器插座、插头损坏的问题（见下图），为避免类似问题再次发生，现下发本指引指导售后正确安装及使用。

【插座烧熔】

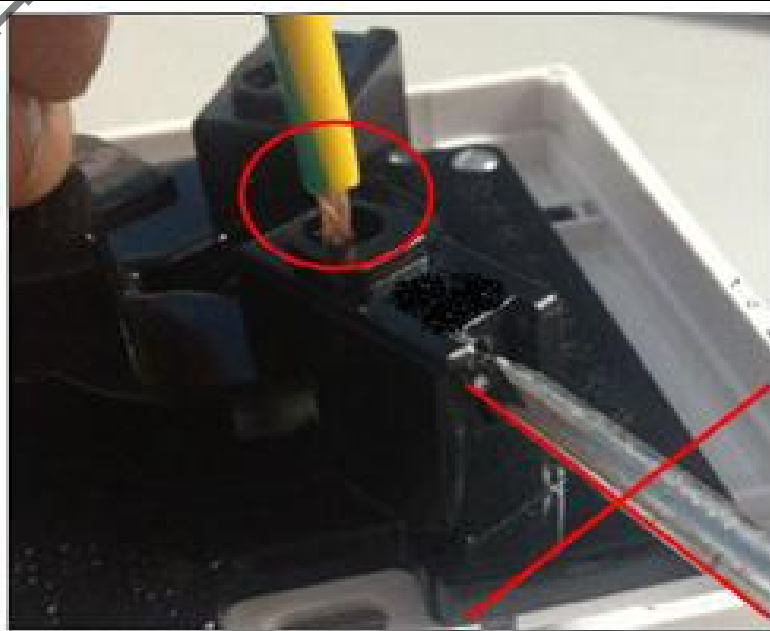
电源线未完全插入

(5) 将剥好的导线插入接线孔时要插到底，插线孔外不露出铜导线，接线时请确保火线、零线、地线接线正确性，不得错接、漏接。导线与插座端子连接要压紧、牢靠，不能出现松脱现象。

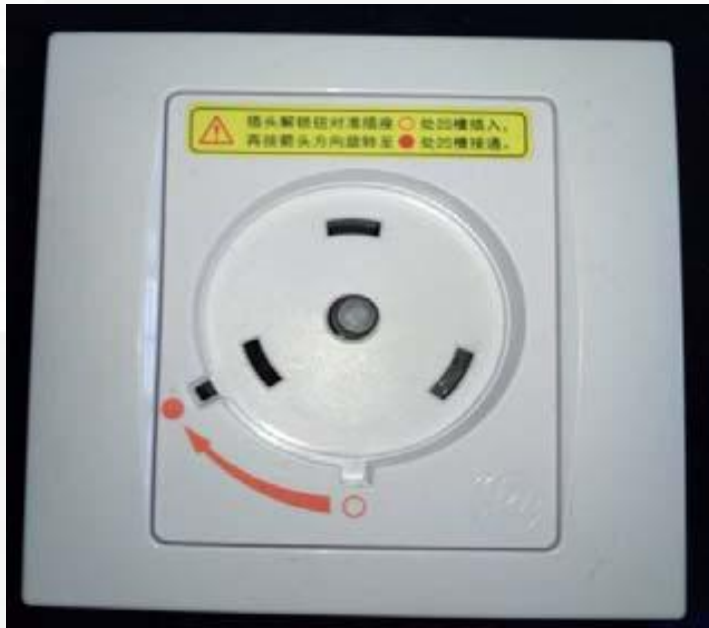
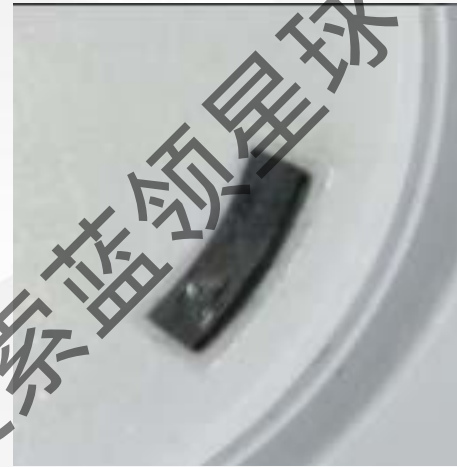
(1) 外观检查：查看插座外观无磕碰痕迹，白色防护门位置正确，但地线插孔异常。与电源线对接，发现插座无法使用，插不进。见以下图片：

地线孔堵死

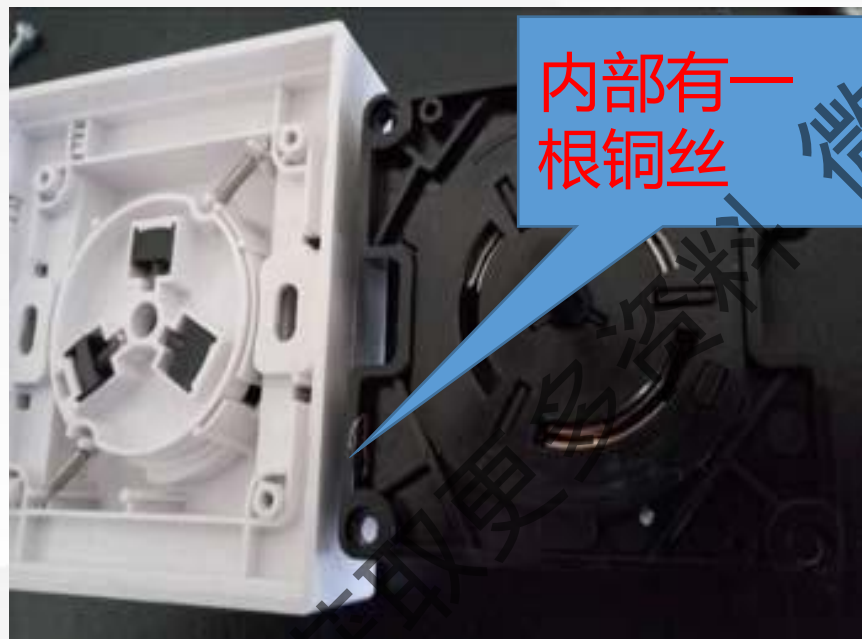
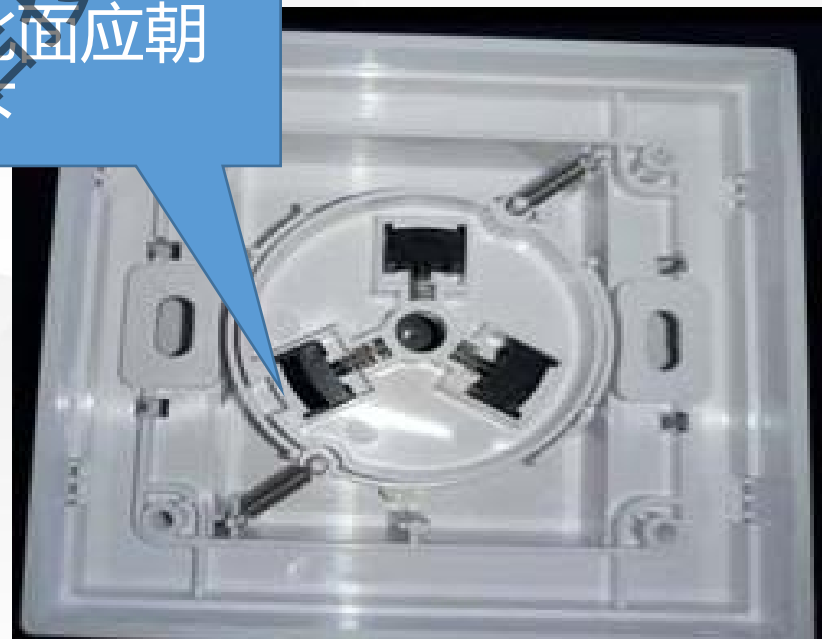
(2) 内部解剖：对耦合器插座进行解剖发现防拆装置已损坏，内部发现一根铜丝，初步分析插座被人拆开过，进一步查看内部发现地线滑块装反，见以下图片：

(3) 复原情况：将地线滑块翻转、复原，插座组合好后与电源线插头对接正常，可以正常旋转。

综上所述：分析插座合格，人为私自拆开零件无法复原导致无法使用。

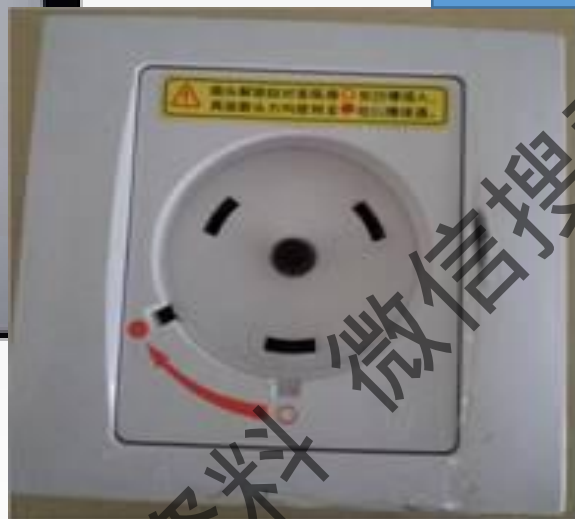
返回旧件

(1) 插座外观异常，白色防护门位置不正确，背面的组装螺钉只剩1颗（正常应该有4颗），防拆机构损坏且安装位置不正确。见以下图片：

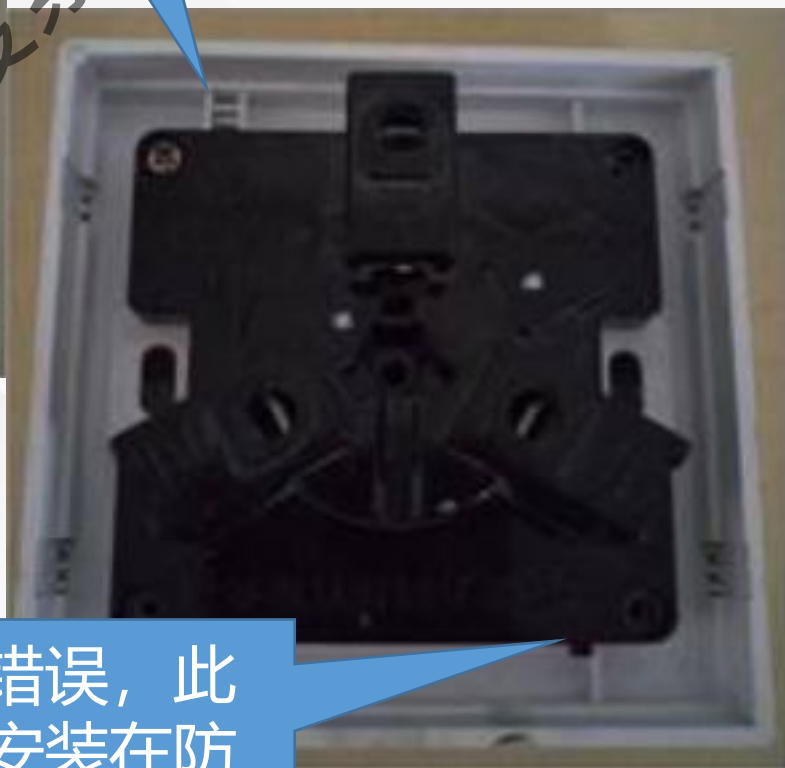
防拆机构
损坏

位置错误，此
处应安装在防
拆机构处。

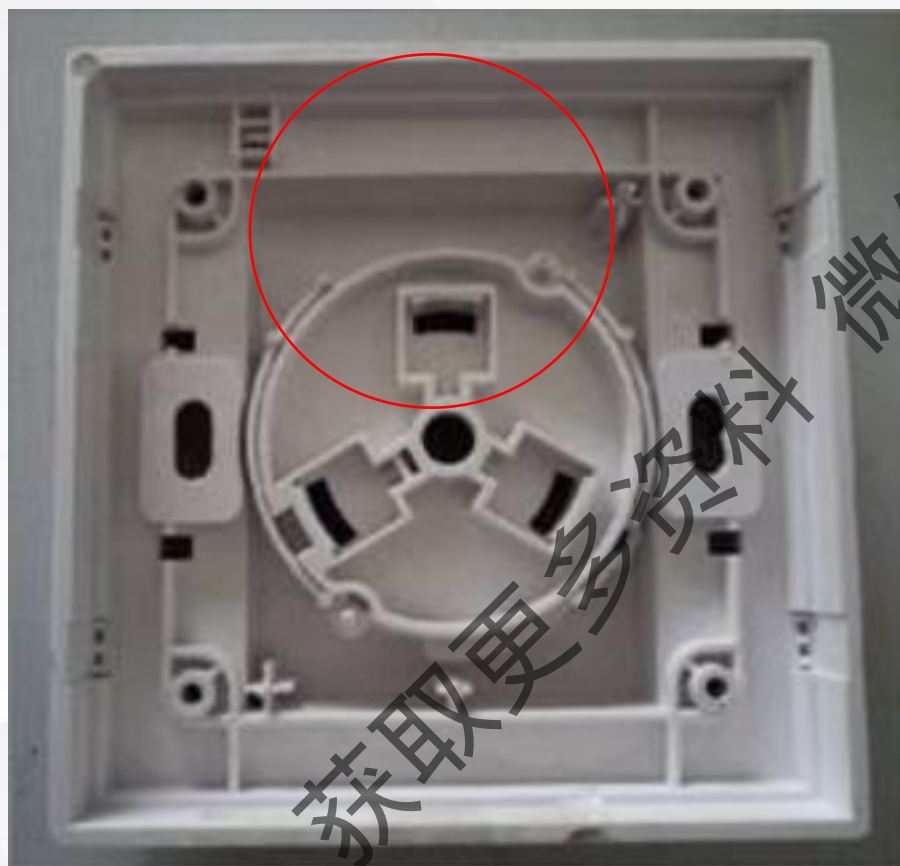
(2) 拆开插座后发现内部缺少零件，共缺少 5 个弹簧、3 个黑色滑块，如下图：

新件有弹簧、黑色滑块，旧件没有（缺少）。

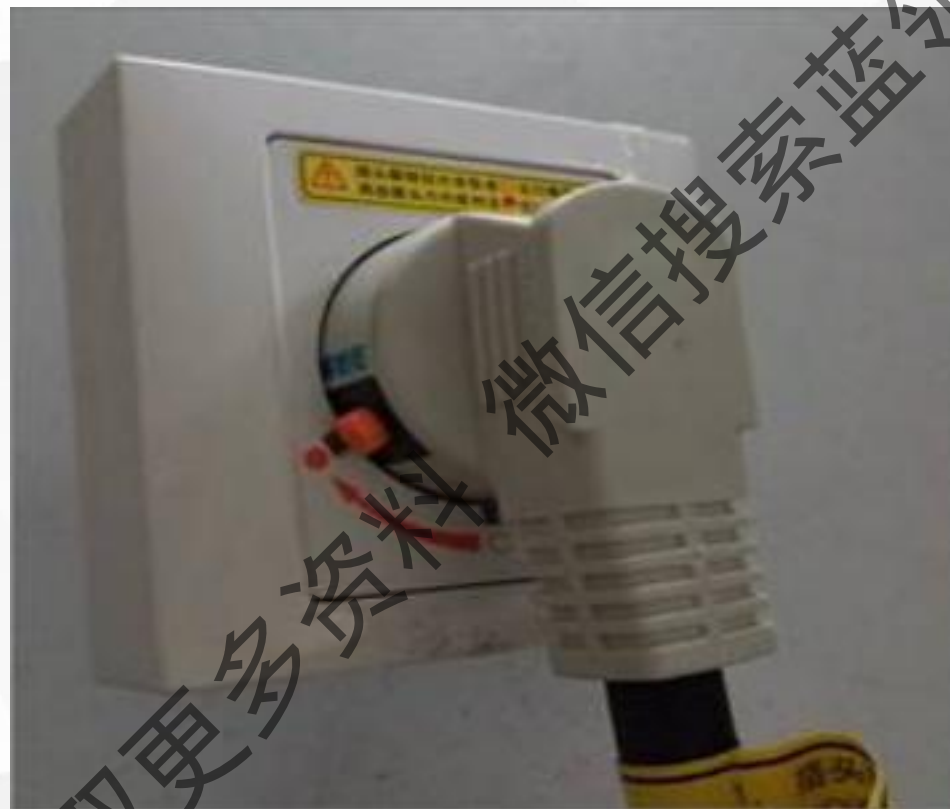
(3) 将插座重新组合好后，可以正常使用。见下图：

综上所述：分析为插座本身无异常，人为私自拆开后无法还原、缺少零件导致无法使用。

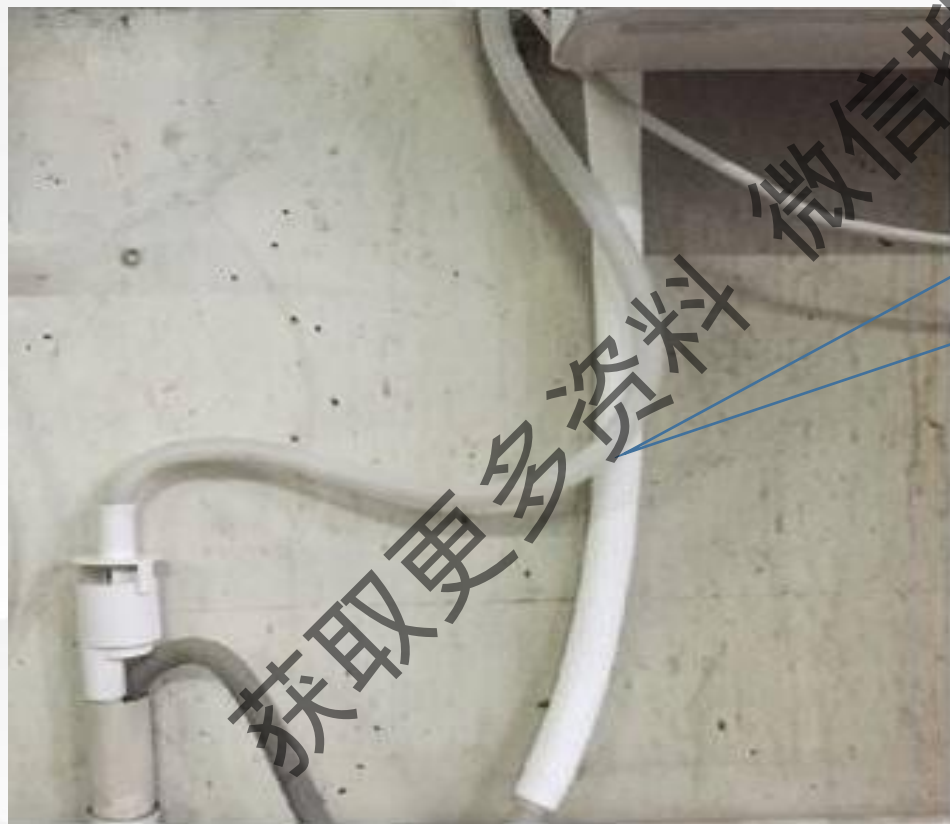
(3) 空调吹塑排水管不宜过长，否则将形成回水弯（如下图）影响排水，需要将吹塑排水管剪一小段，将回水弯去除。

将多余的排水管去除，避免出现回水弯。

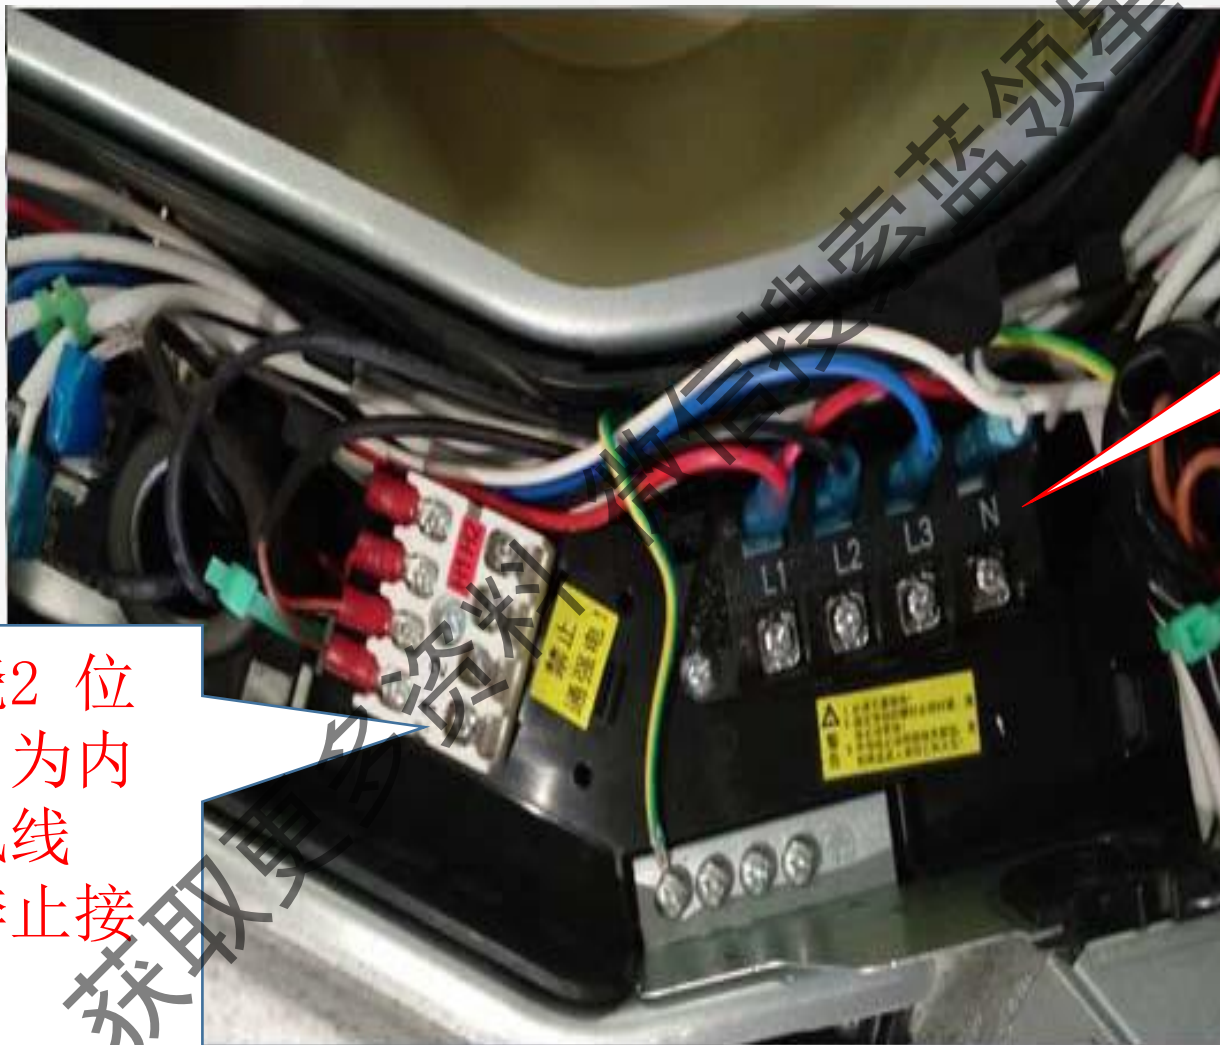
近期，从全国网点退回的旧物料中发现，部分天井机主板因接错线导致损坏，分析与服务网点整机安装接线及调试不规范有关，为避免再次出现同类问题减少损失特下发此通知，具体内容如下：

黑色接线板，
电源线接口，
零线接口请
不要接入火
线。

白色陶瓷2 位
接线板，为内
外机通讯线
接口，禁止接
强电。

1、内外机通讯线安装时，白色陶瓷为通讯线接口，严禁接220V强电进入，否则将损坏主板。安装三相内机时，三条火线和零线有颜色区别，连接时务必保证零线不要接入火线，否则会因电压过高烧毁主板，下图为内机电器盒接线板位置图。

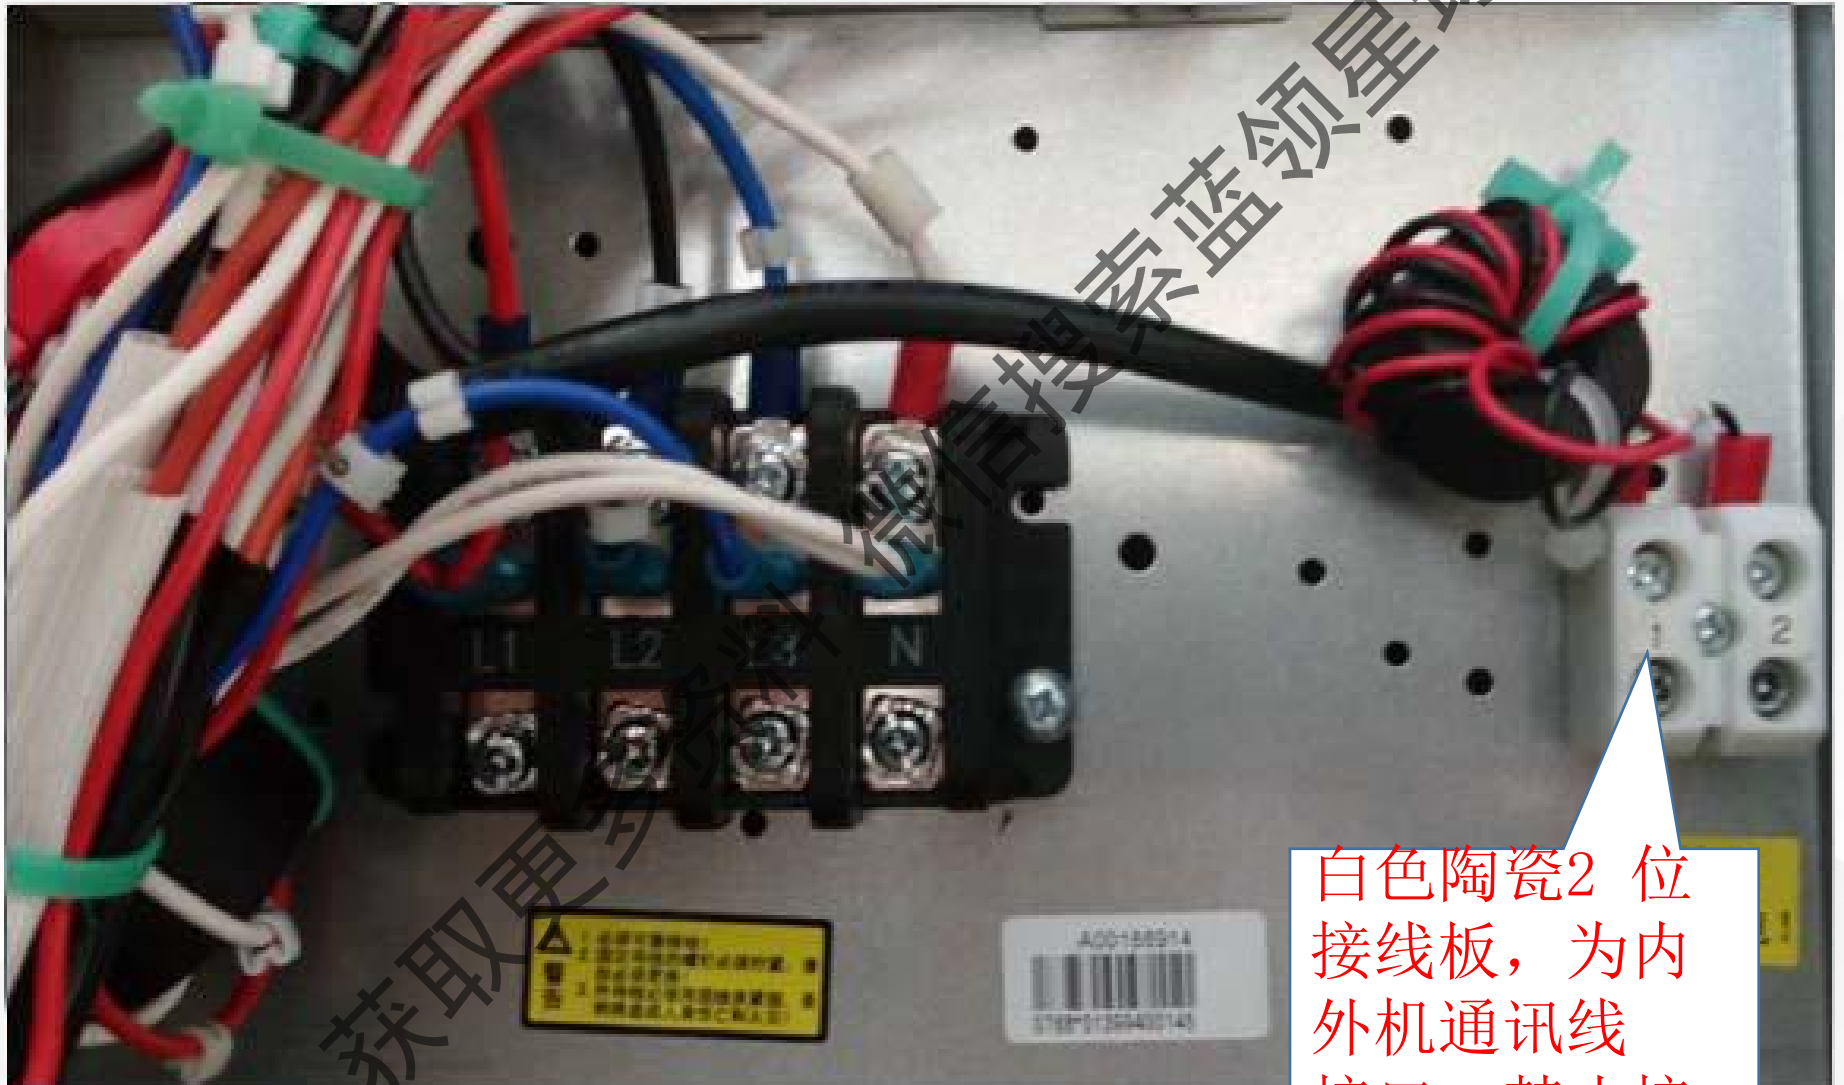
白色陶瓷2 位
接线板，为内
外机通讯线
接口，禁止接
强电。
