关于近期市场反馈 KA/KB/LB 等变频挂机显示 E9，其现象、原因分析与解决方法如下所示：

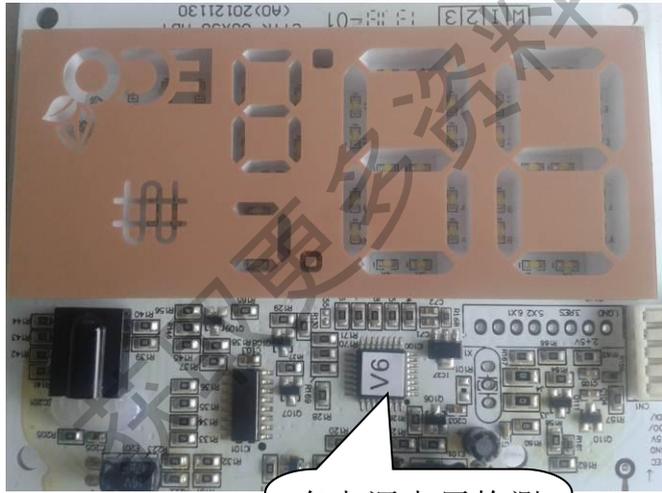
<p>有电源电压检测功能的显示板，软件版本号是 V6。</p>

4、上述编码显示盒申领后，请仔细核查显示板上主芯片的版本号，必须是V8或V8以上版本才能使用，否则不能给用户更换。

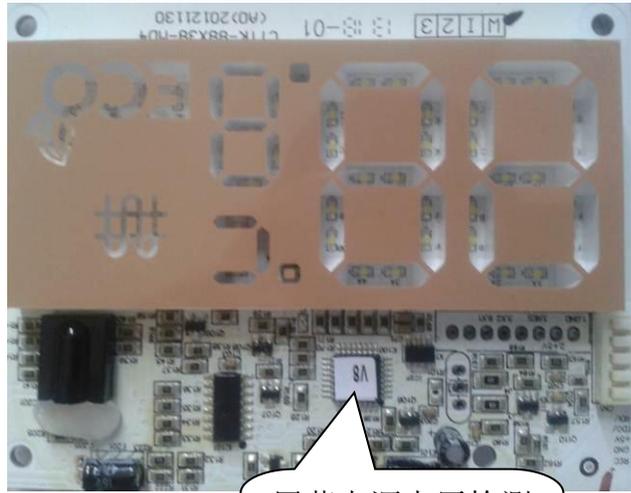
<p>屏蔽电源电压检测功能的显示板，软件版本号是 V8。</p>
