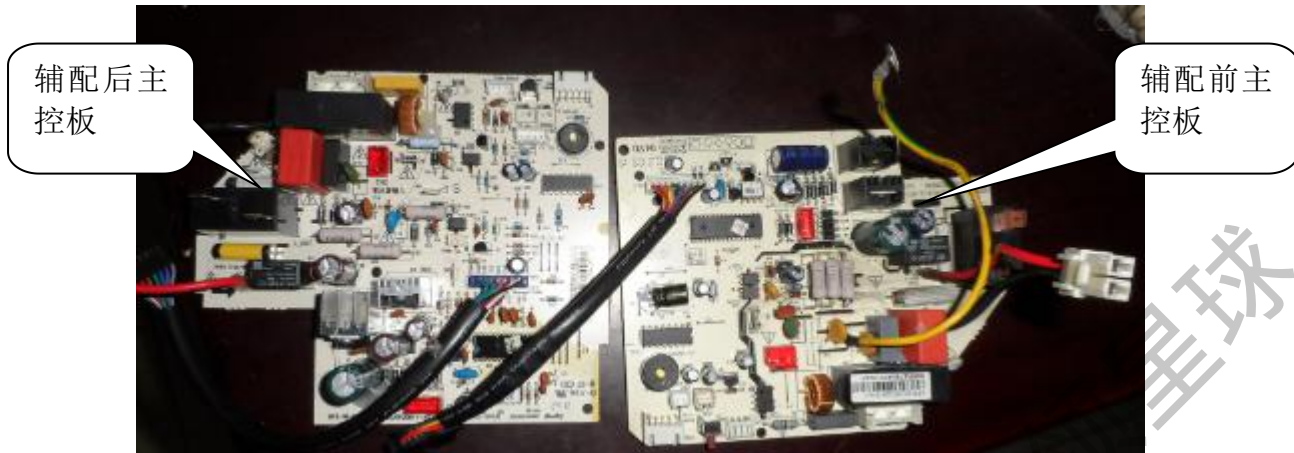
市场上反馈存在主控板装配不上的情况，经核实是因为研发前期进行室内电控方案辅配时，将辅配方案的主板 PCB 面积增大了，而电控盒没有进行相应更改，盒体内侧的筋位没取消，所以会影响到辅配电控的装配，具体情况如下图所示：

图一、两款电控方案 PCB 大小对比

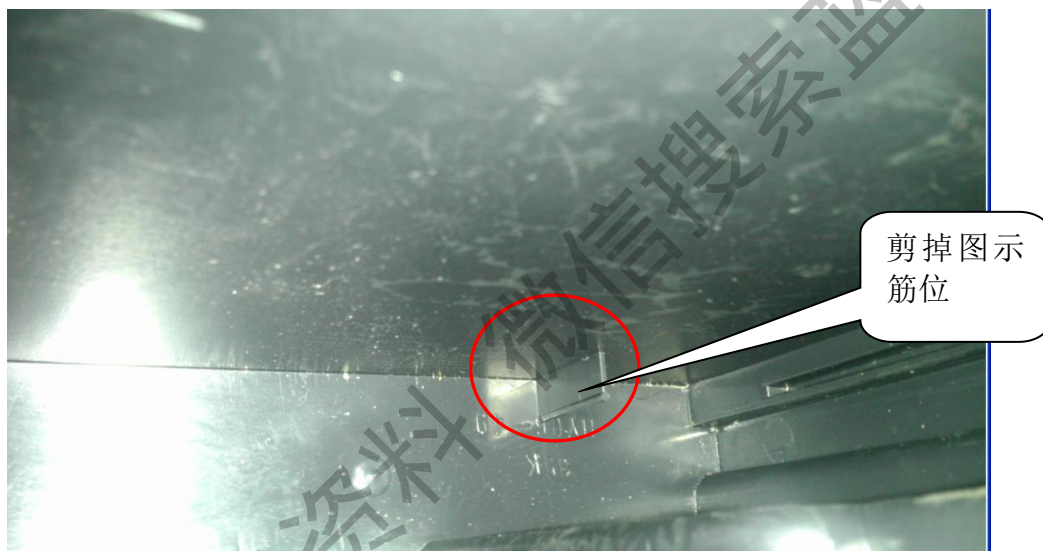
图二、电控盒内部

**处理方法：**在进行替换维修时，请将图二所示的筋位剪掉。
