相关部门对电辅热柜机出风框变形的故障现象进行分析，结论是电辅热器误动作所致，而误动作的原因可能与干扰有关，为此，研发中心对电控进行了改进，并下发改进后的换板维修指引，望各签约服务单位遵照执行：

内销售后管理部

2007 年 8 月 21 日

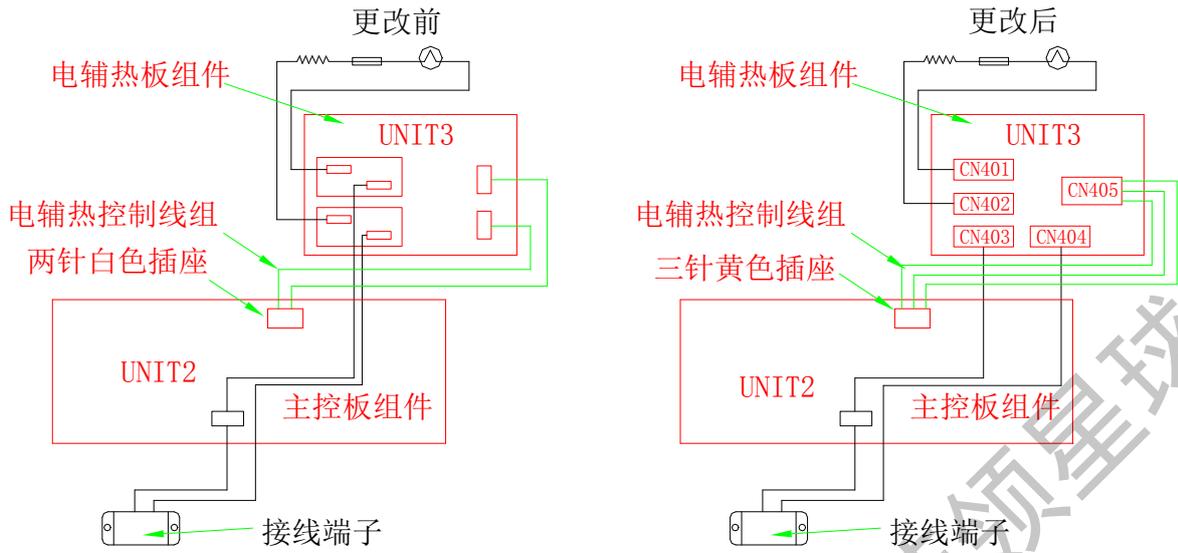
附图 1

1：温控器与电辅热串连控制机型的接线铭牌更改示意图——附图 1【替换处，主控板组件（红色）、电辅热板组件（红色）、电辅热控制线组（绿色），其中电辅热控制线组在旧主控板上的对应插座为两针白色 B2B 插座，在新主控板上对应的插座为三针黄色 B3B 插座】。

- 1、售后在发现电辅热柜机引起的出风框受热变形的异常问题时，除更换出风框外，还必须更换电控盒组件内的部分物料，具体如下：
 - (1)、三相机型只需更换新的主控板组件即可，接线方式没有变化；
 - (2)、单相机型需更换主控板组件、电辅热板组件和电辅热控制线组，其接线方式有轻微变化，接线方式的变化参见单相机型接线铭牌更改示意图。
- 2、维修过程各机型物料替换情况详见附件 1：电辅热柜机电控维修明细对照表；
- 3、电控板维修步骤：打开电控盒盖→对附件 1 拆下需更换的部件→对附件 1 更换新的部件→按照接线铭牌（单相机型接线铭牌更改示意图见下页）的接线方式装配好→装配好电控盒盖→电气安全测试→试机。

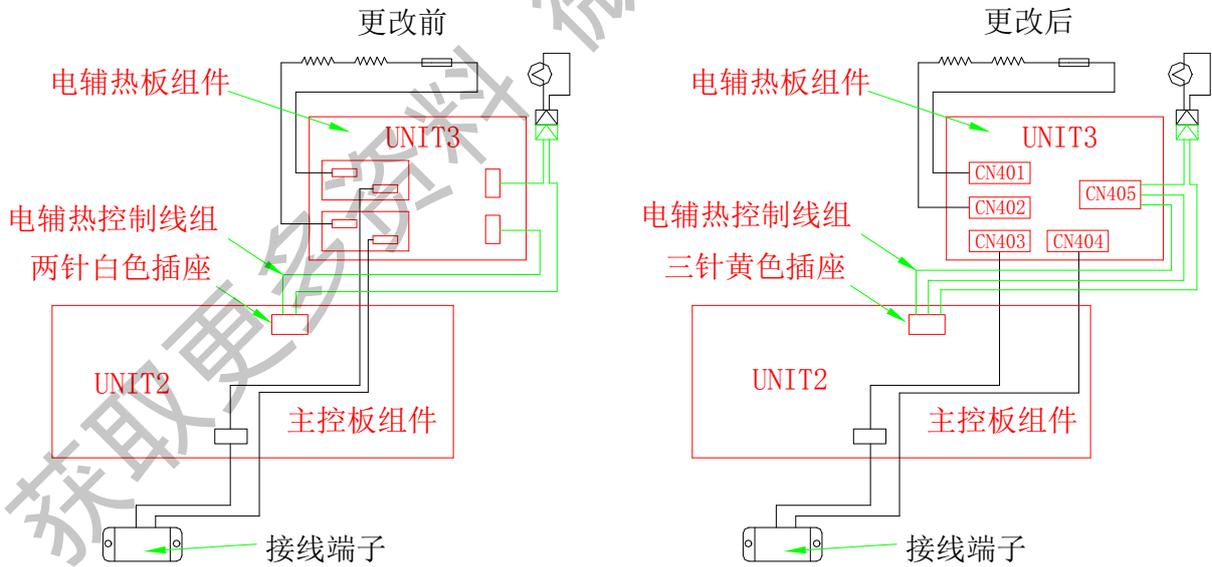
附图 2

2: 温控器与电辅热控制线组串连控制机型的接线铭牌更改示意图——附图 2【替换处，主控板组件（红色）、电辅热板组件（红色）、电辅热控制线组（绿色），其中电辅热控制线组在旧主控板上对应的插座为两针白色 B2B 插座，在新主控板上对应的插座为三针黄色 B3B 插座】。
