关于华凌 5 匹柜机内外接线端子不 对应的维修指引

文件号：JS2007-

国内营销公司顾客服务部

2007 年 1 月 10 日

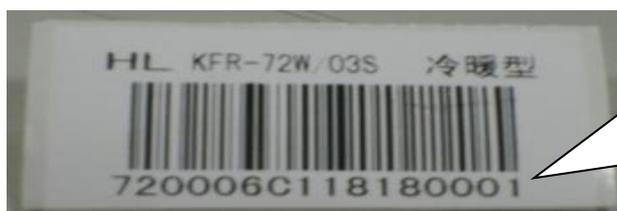
从第五至九位表示生产年月日（10-A、11-B、12-C），如左图所示产品为 06 年 12 月 11 日生产。

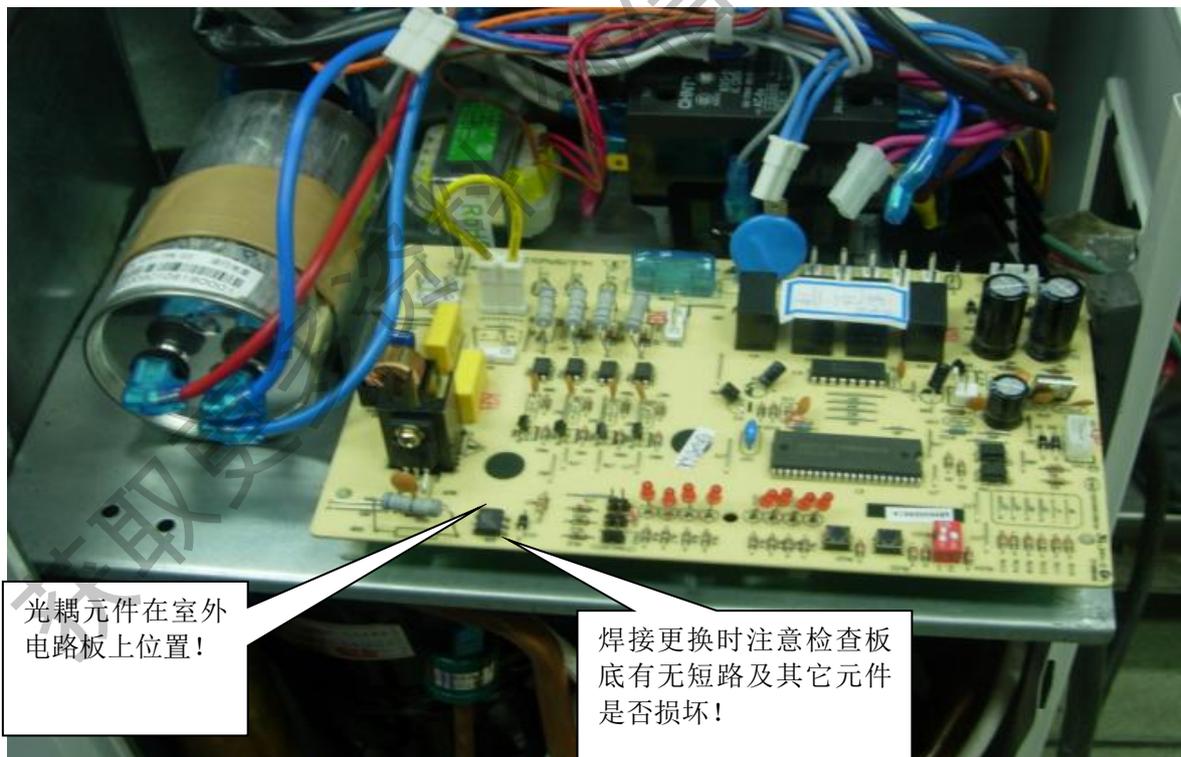
光耦元件在室外电路板上位置！

铭牌上所示为夏普型号 PC 3SD12，如标示 L MOC3063 为声宝光耦不能使用。

- 二、核实是此故障现象时，检查室外电路板 IC8 位置光耦元件型号，如果型号是 L MOC3063，请换成夏普光耦元件，型号是 PC 3SD12，（物料编码为 2230075119）。如下图：

焊接更换时注意检查板底有无短路及其它元件是否损坏！
