针对佛山市场反馈的 35GA 机漏水异常问题，经相关人员到现场分析，确定了漏水原因，现将具体的维修操作指引如下：

国内营销公司售后管理部
2007年7月13日

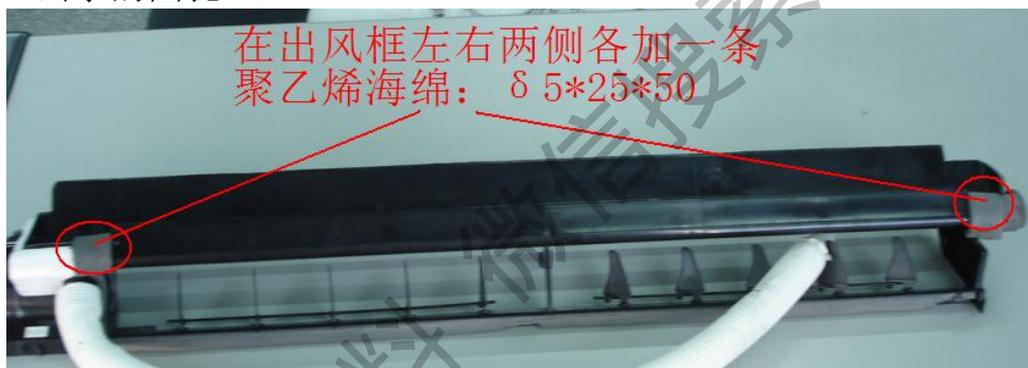
左右位置示意图

一、漏水表现为：面框与底盘结合处漏水

底盘出水口与出风框接水盘之间结合不够紧密，使少量冷凝水沿出水口与接水盘之间间隙处流出接水盘，引起漏水。

将内机的面板、面框、过滤网等零部件拆下，然后拆下出风框部件，在出风框左右两侧与底盘左右出水口配合的位置分别粘贴一块灰色聚乙烯海绵： $\delta 5*25*50$ （如下图）。贴完海绵后将出风框扣入底盘出水口下侧，将其安装到位。海绵粘贴后需压实海绵，防止海绵粘贴后翘起。出风框右侧贴海绵时注意不要将海绵一角堵住了出水口（出水的圆孔）。

在出风框左右两侧各加一条
聚乙烯海绵： $\delta 5*25*50$

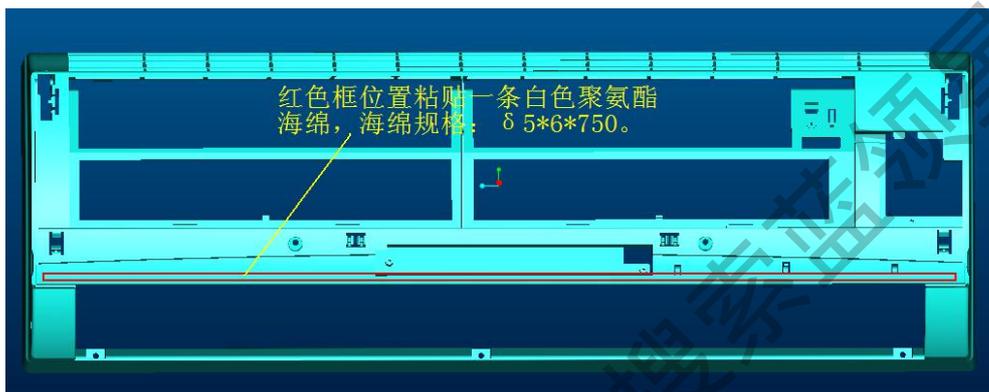
二、漏水表现为：面板上凝露水过多

机理：面框与面板间密封不够严密，有少量冷风进入面板与面框之间的间隙，引起面板凝露水过多，空气湿度较大时有凝露水流下的情形。

维修步骤：在面框上粘贴一条白色聚氨酯海绵，粘贴位置如下图，海绵规格： δ 5*6*750。粘贴海绵时，海绵左、右两端距离边框边沿大约 13mm。
