近期市场上出现一些 X/F/G/I/H/JH 系列柜机的进风格栅与出风框间隙大的问题,经有关技术人员市场调查分析判断,造成间隙大的原因主要有三个:出风框挂钩筋太高使进风格栅挂不上出风框、进风格栅磁铁安装柱太低使磁铁吸不到钣金、盖板左右下角变形鼓起顶高进风格栅,目前正在对上述问题进行整改。对于市场上出现间隙大的机器,特制定以下维修指引:

一、出风框挂钩太高:

二、进风格栅磁铁安装柱太低

三、盖板左右下角变形鼓起

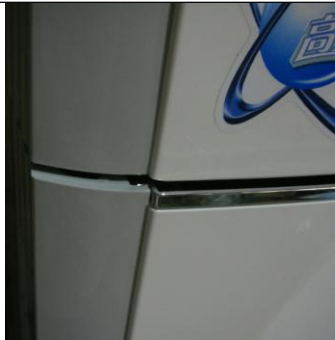
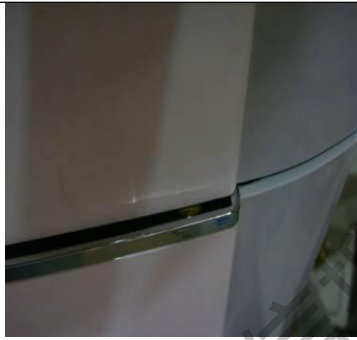
1、故障特点:进风格栅与出风框的间隙很大,有 4-10mm 的间隙,进风格栅根本装不进去,使劲按进风格栅上部,可以感受到两侧无干涉阻碍,但中部有明显阻碍。

| 左部间隙情况:使劲按可以按下一些 | 右部间隙情况:使劲按可以按下一些 | 右部间隙情况:使劲按也按不动 |

2、维修方式:取下进风格栅,用刀片削低出风框上挂钩的 2 个定位筋高度 1mm 左右,开始时可少削一些,逐渐加大切削量,以装入进风格栅为准,一般切削高度不会超过 1.5mm,削好后装回进风格栅即可完成维修。

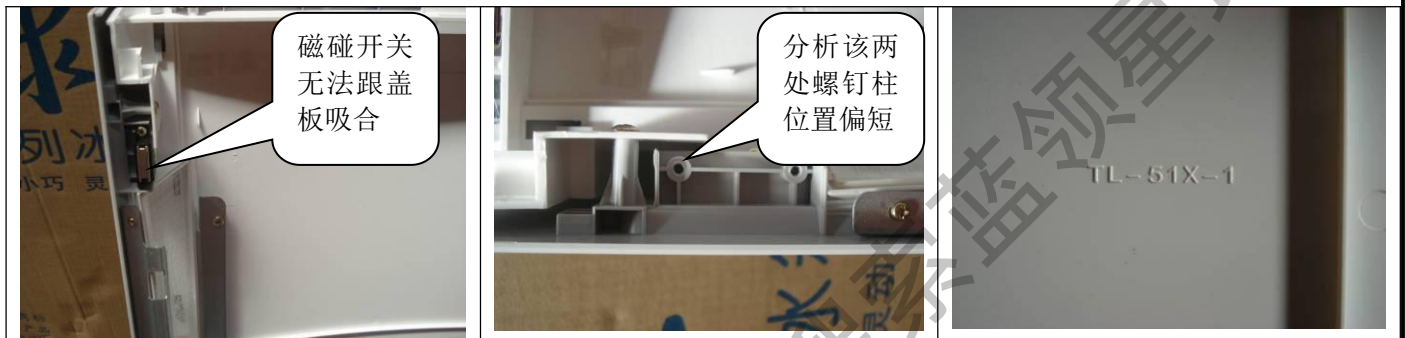
1、故障特点：进风格栅无法装到位，与出风框形成至少 5mm 的台阶并有明显的缝隙，使劲按进风格栅，感觉磁铁无任何吸力，用手轻轻一碰进风格栅就掉下来，进风格栅上有模具号：TL-51X-1（天力生产的塑料件）。

2、维修方式：将上图的磁碰开关（左右各 1 个）拆下来，在磁碰开关螺钉孔处增加 1mm 厚度的塑料垫圈，并用 502 胶水粘好后装上进风格栅即可（下图）。

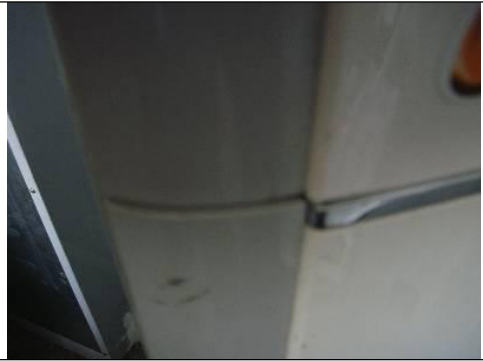
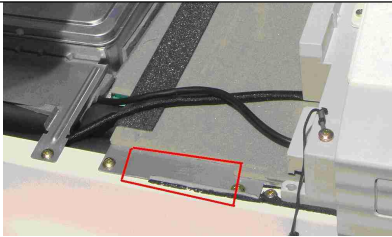
1、故障特点：进风格栅与出风框无明显间隙，但不平齐有 1-2mm 的台阶，使劲按进风格栅，中间可以按下，两侧按不到位；打开进风格栅，可看到盖板下方左右侧有变形鼓起。

| 1-2mm 的台阶 | 盖板变形部位 | 盖板变形后与侧板间有 较大间隙 |

2、维修方式：松开盖板左右 2 个下角的螺钉，设法将上图盖板红色方框范围变形部位压低，如侧板该部位也有鼓起，也应一起设法压低。压低后，将机器还原。
