前期市场反馈：72LB 柜机在制冷一段时间后，内机面板表面会产生凝露水，具体如下图：

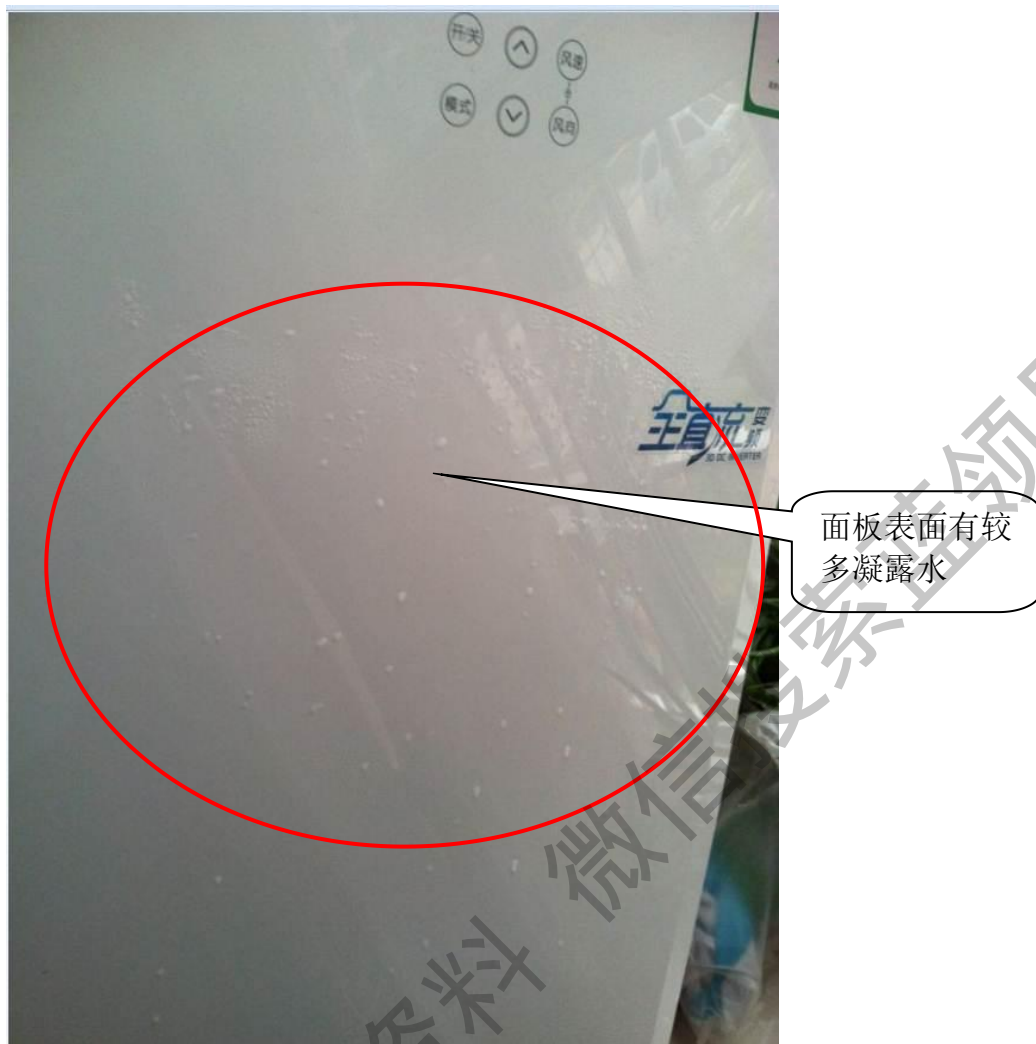
面板表面有较多凝露水

经分析，产生此现象的原因是在制冷过程中，出风框导风条向下打的角度太大，有冷风从面板与出风框接缝中漏入，从而导致面板凝露。解决办法是在面板上粘贴海绵，具体操作如下：

- 1、网点申领 202143301025 面板海绵 KFR-72L/BP3DN1Y-LB(2).3-2，
尺寸：559（长）*400（宽）*4（厚度），材质：PE
- 2、拆下面板并平放地面，面板表面朝下（面板表面请做好保护，避免刮花），在面板上部（即显示盒周边区域）按要求粘贴所申领的 202143301025 面板海绵，具体粘贴位置与注意事项如下所示：

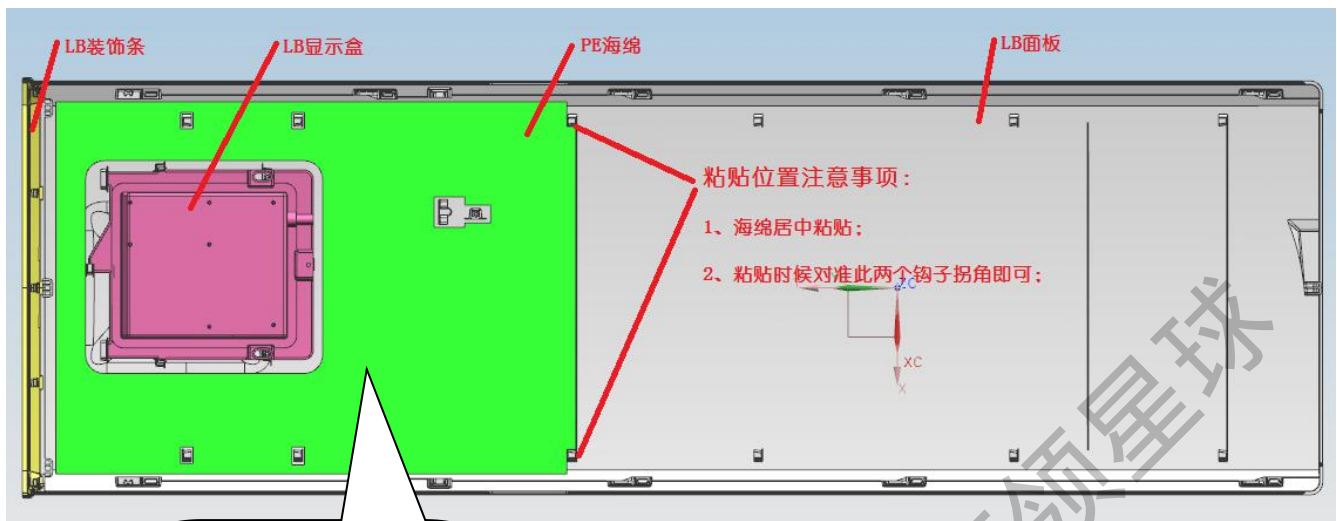
202143301025 面板海绵粘贴位置。
