市场上反馈存在主控板装配不上的情况,经核实是因为研发前期进行室内电控方案辅配时,将辅配方案的主板 PCB 面积增大了,而电控盒没有进行相应更改,盒体内侧的筋位没取消,所以会影响到辅配电控的装配,具体情况如下图所示:

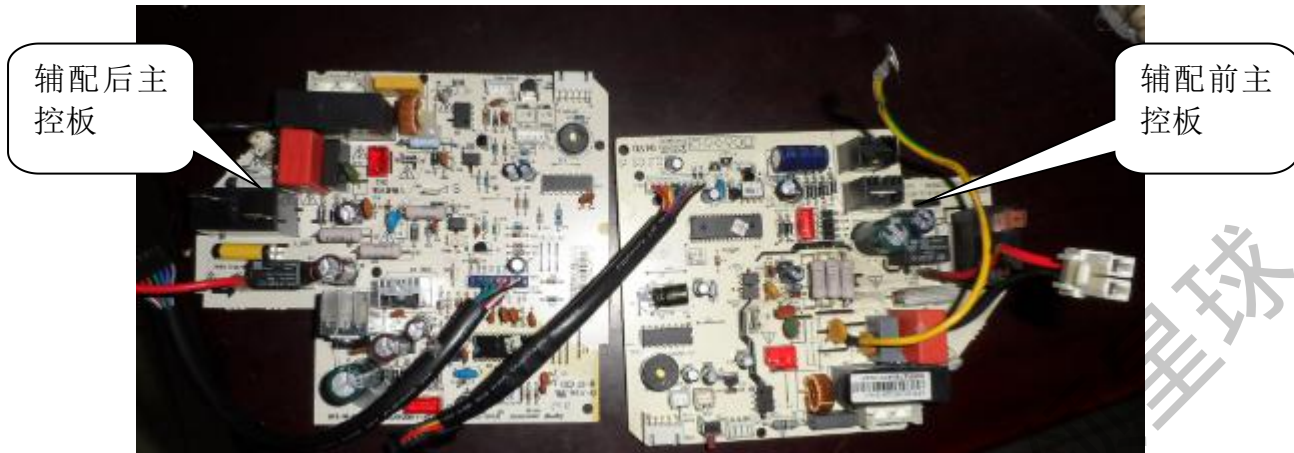
图一、两款电控方案 PCB 大小对比

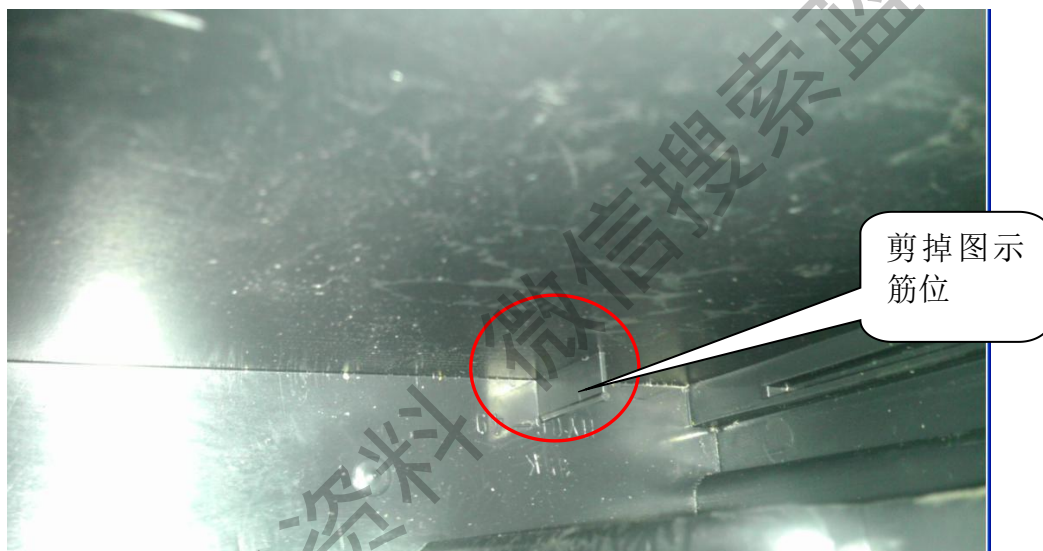
图二、电控盒内部

处理方法: 在进行替换维修时,请将图二所示的筋位剪掉。
