近期市场反馈 51IE 柜机下面板装配间隙投诉问题较多，现特下发返修技术指引对市场维修进行指导，具体要求如下：

国内营销公司售后管理部

2013-3-16

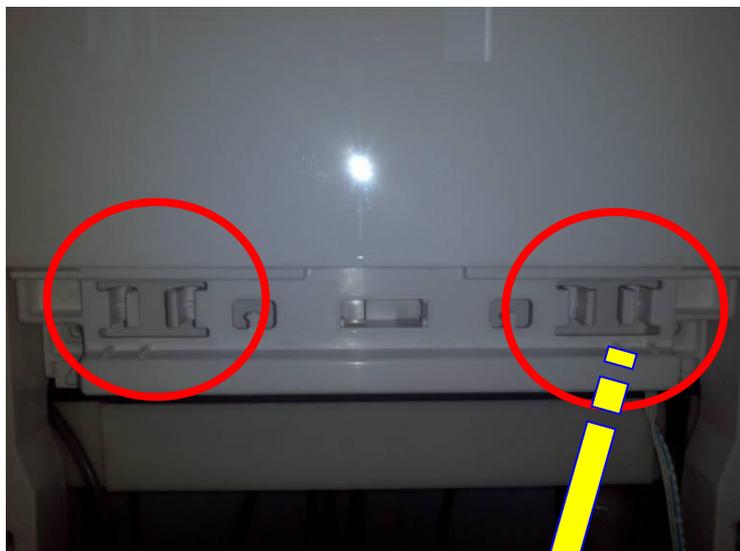
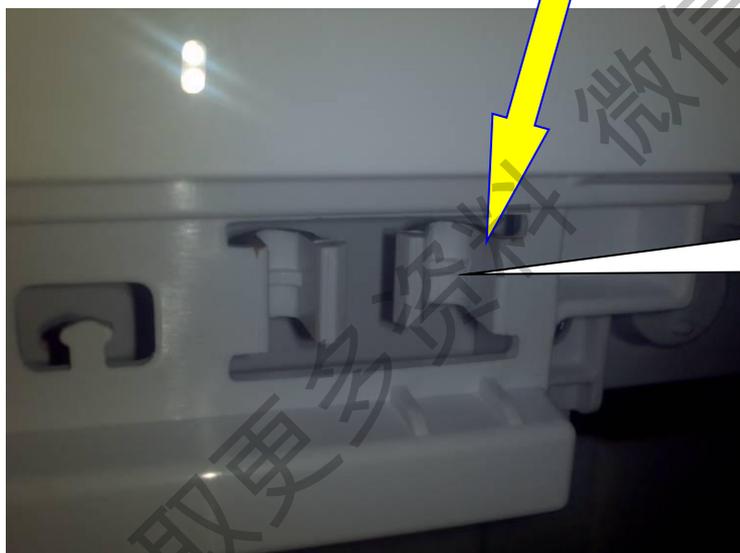
一、51IE 柜机下面板闭合不严，主要是因为上面板的两个卡扣塌陷或断裂造成，具体位置见下图红圈内所示：

检查此处卡扣是否发白或塌陷变形。

二、维修人员需先检查此处卡扣是否有问题，若卡扣根部已经发白，且卡扣已经塌陷变形，则进行如下操作：

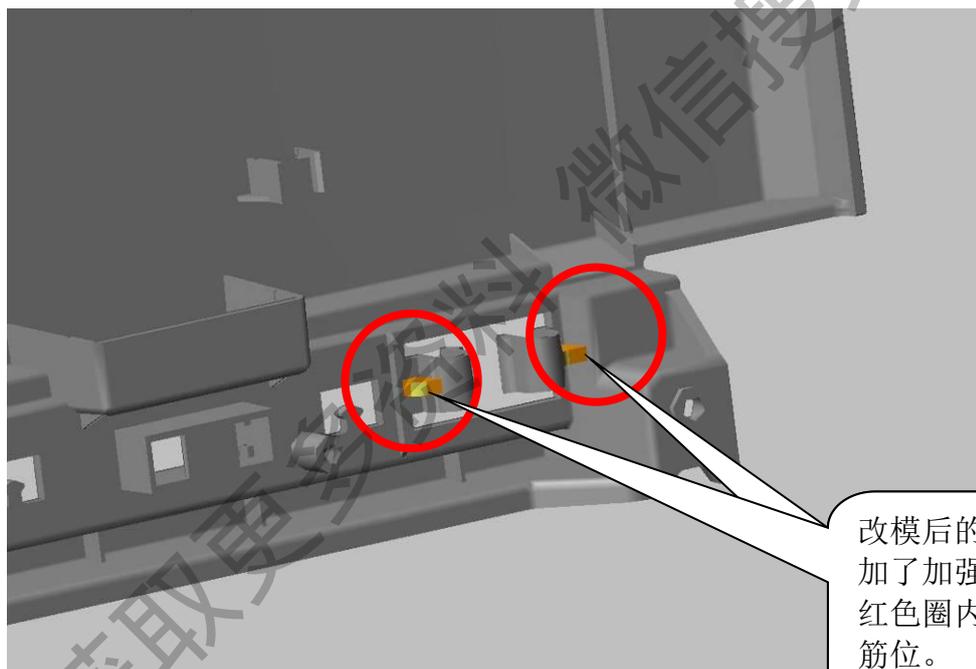
改模后的卡扣增加了加强筋，见红色圈内的黄色筋位。

三、更换的上面板必须是改模后的，改模后的上面板特征如下图：
