关于 72P 型柜机（配谷轮压缩机）  
四通阀卡死维修指引

文件号：JS2009-013

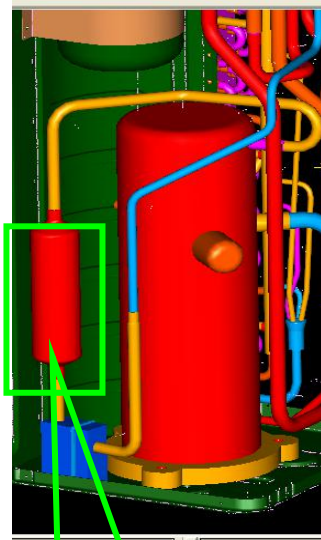
原配消声器位置

通过对制冷系统分析，这与排气管组件以及涡旋压缩机的特点有关，造成液击的主要原因是由于排气管消声器气体流向是上进下出，如果冷系统在环境温度低而未开机时，有可能在消声器中出现冷媒沉积，此时开机制热，沉积在消声器中的液态冷媒就会造成四通阀液击。

采取消声器气体流向由原来的**上进下出**更换为**下进上出**，防止液击。维修时直接更换排气管部件，更改后排气管部件的物料编码是 201648300441。
