关于近期市场反馈 KA/KB/LB 等变频挂机显示 E9，其现象、原因分析与解决方法如下所示：

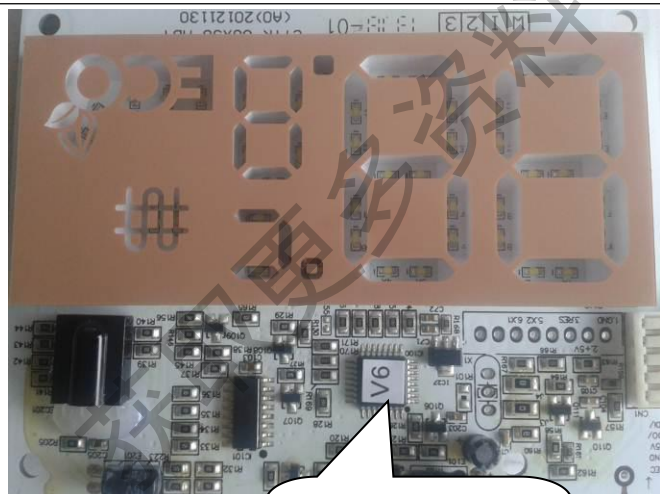
<p>有电源电压检测功能的显示板，软件版本号是 V6。</p>

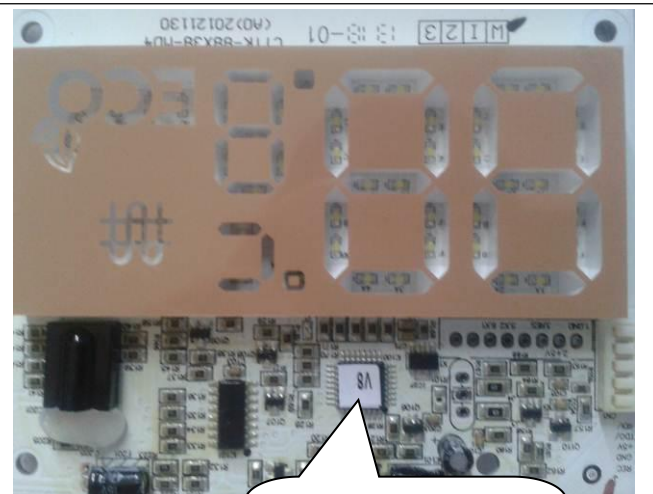
<p>屏蔽电源电压检测功能的显示板，软件版本号是 V8。</p>

4、上述编码显示盒申领后，请仔细核查显示板上主芯片的版本号，必须是V8或V8以上版本才能使用，否则不能给用户更换。
