针对佛山市场反馈的 35GA 机漏水异常问题，经相关人员到现场分析，确定了漏水原因，现将具体的维修操作指引如下：

一、漏水表现为：面框与底盘结合处漏水

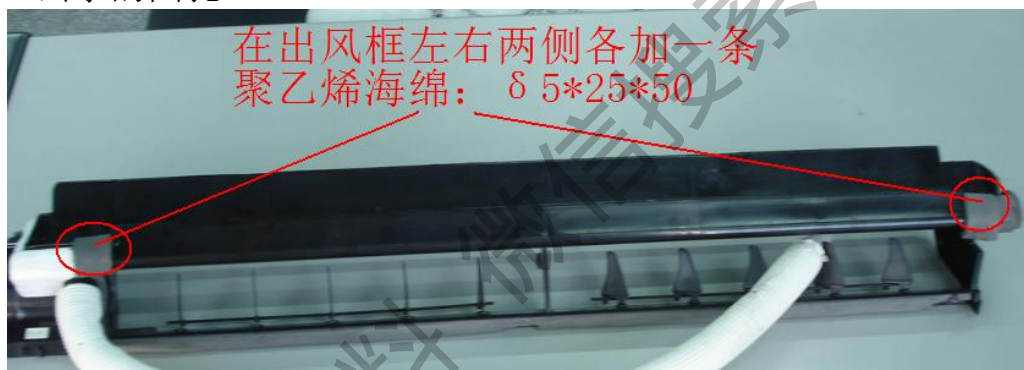
左右位置示意图

底盘出水口与出风框接水盘之间结合不够紧密，使少量冷凝水沿出水口与接水盘之间间隙处流出接水盘，引起漏水。

将内机的面板、面框、过滤网等零部件拆下，然后拆下出风框部件，在出风框左右两侧与底盘左右出水口配合的位置分别粘贴一块灰色聚乙烯海绵： $\delta 5*25*50$ （如下图）。贴完海绵后将出风框扣入底盘出水口下侧，将其安装到位。海绵粘贴后需压实海绵，防止海绵粘贴后翘起。出风框右侧贴海绵时注意不要将海绵一角堵住了出水口（出水的圆孔）。

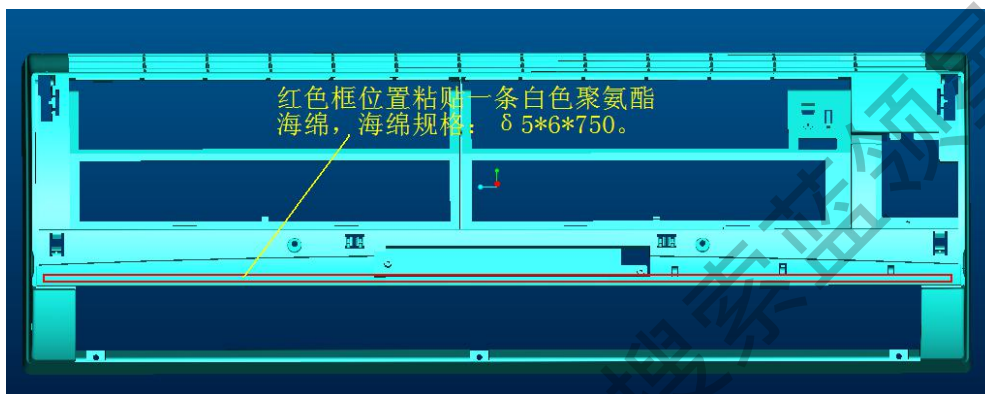
二、漏水表现为：面板上凝露水过多

机理：面框与面板间密封不够严密，有少量冷风进入面板与面框之间的间隙，引起面板凝露水过多，空气湿度较大时有凝露水流下的情形。

维修步骤：在面框上粘贴一条白色聚氨酯海绵，粘贴位置如下图，海绵规格： $\delta 5*6*750$ 。粘贴海绵时，海绵左、右两端距离边框边沿大约 13mm。
