家用空调事业部内销产品漏水培训课件

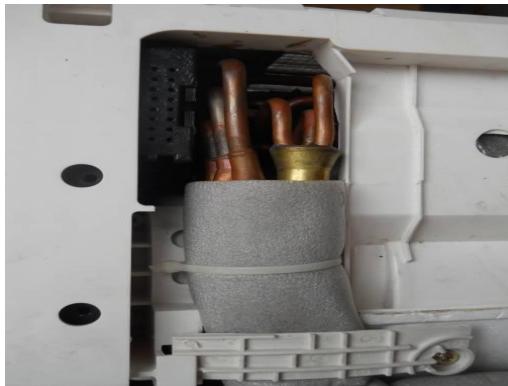
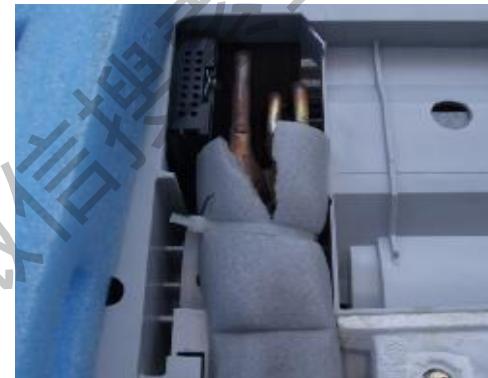
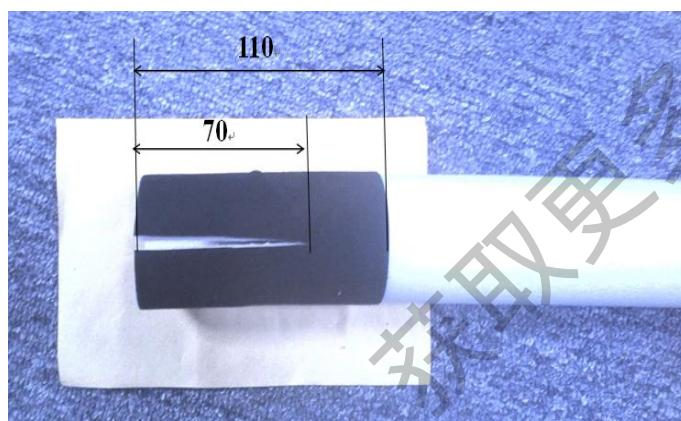
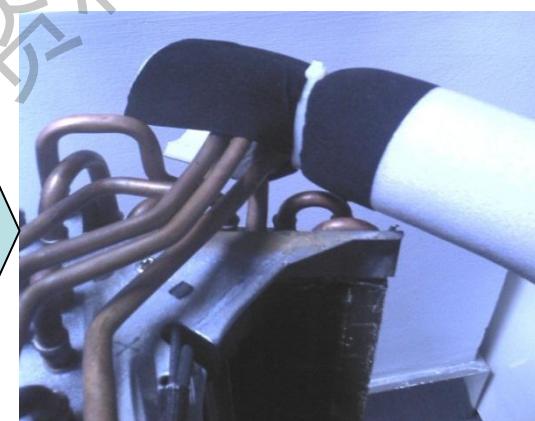
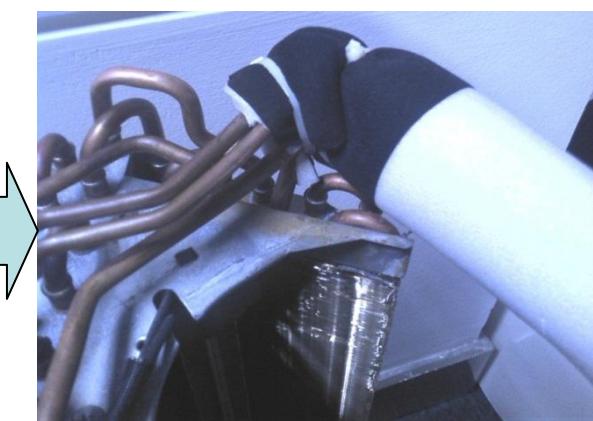
适合机型：32、35JM5/K/F/IA(3)等变频分体机使用三进三出蒸发器的机型

漏水点：机器右侧，贴墙滴下

漏水原因：分配器凝露漏水

处理指引：0.6*110*170的绒布（编码：202100220164）粘保温管表面后，重新困扎保温管，包扎住分配器部分。

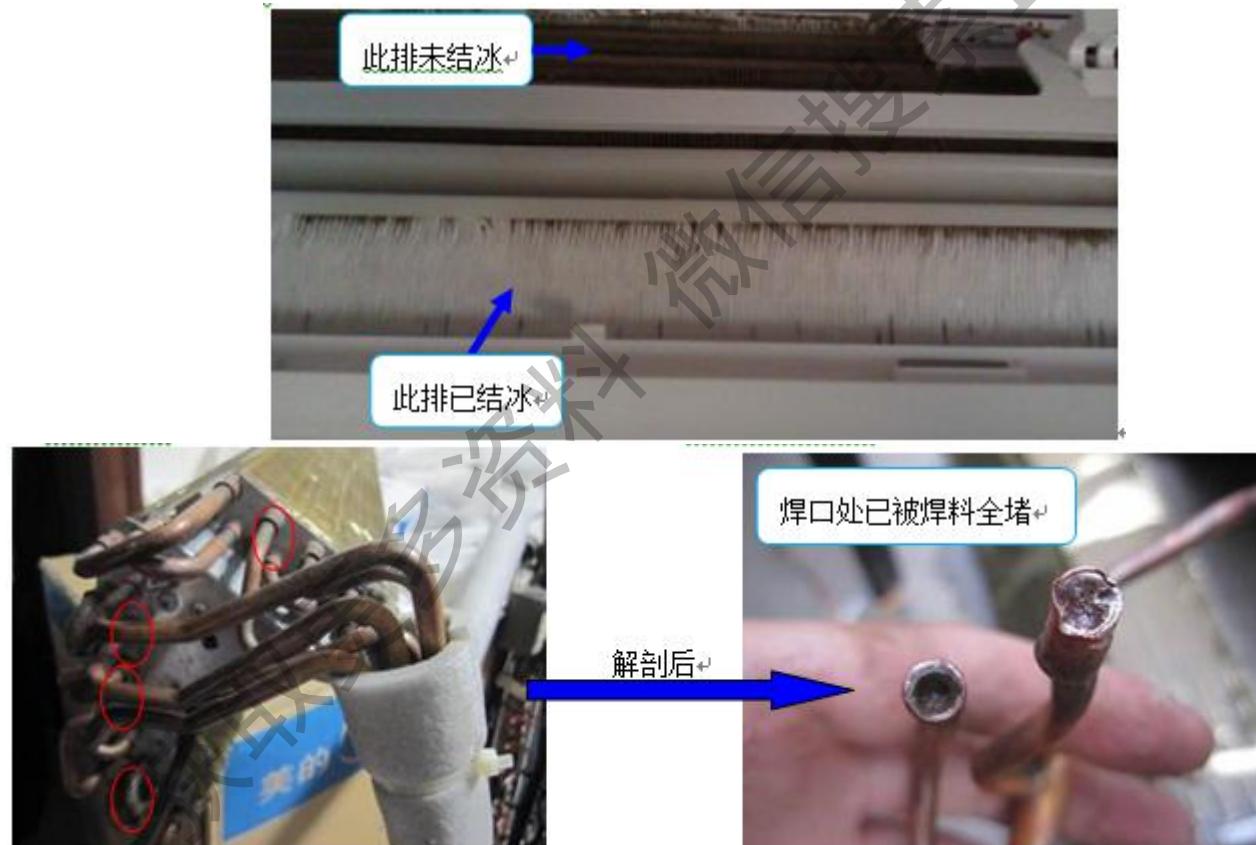
适合机型：26BP2-F/L/K/IA/E/JE3/JM5(3)等使用D5规格铜管蒸发器的机型

漏水点：风轮吹水

漏水原因：输入输出管焊堵，蒸发器偏流后导致结冰，化冰水直接滴下被风轮吹出。

处理指引：更换D7规格蒸发器

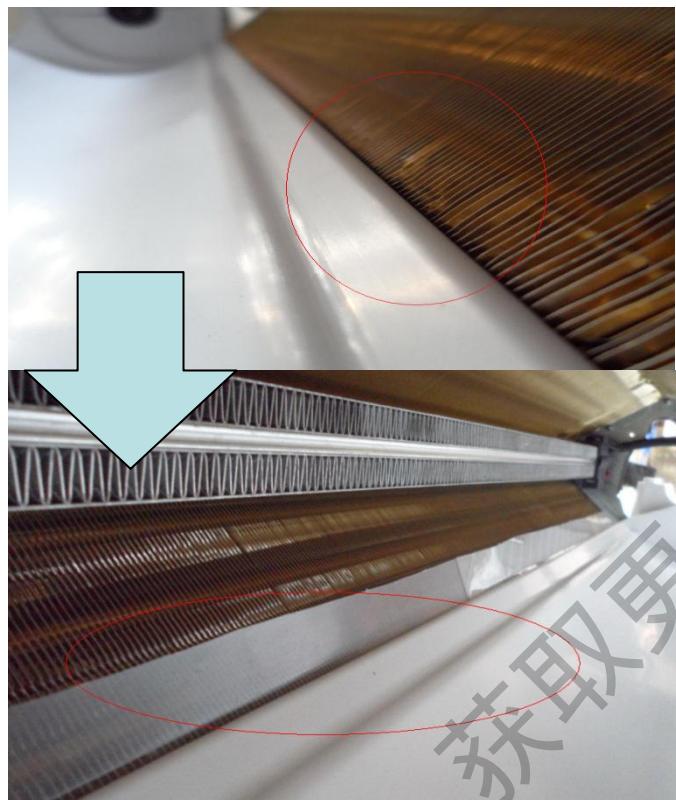
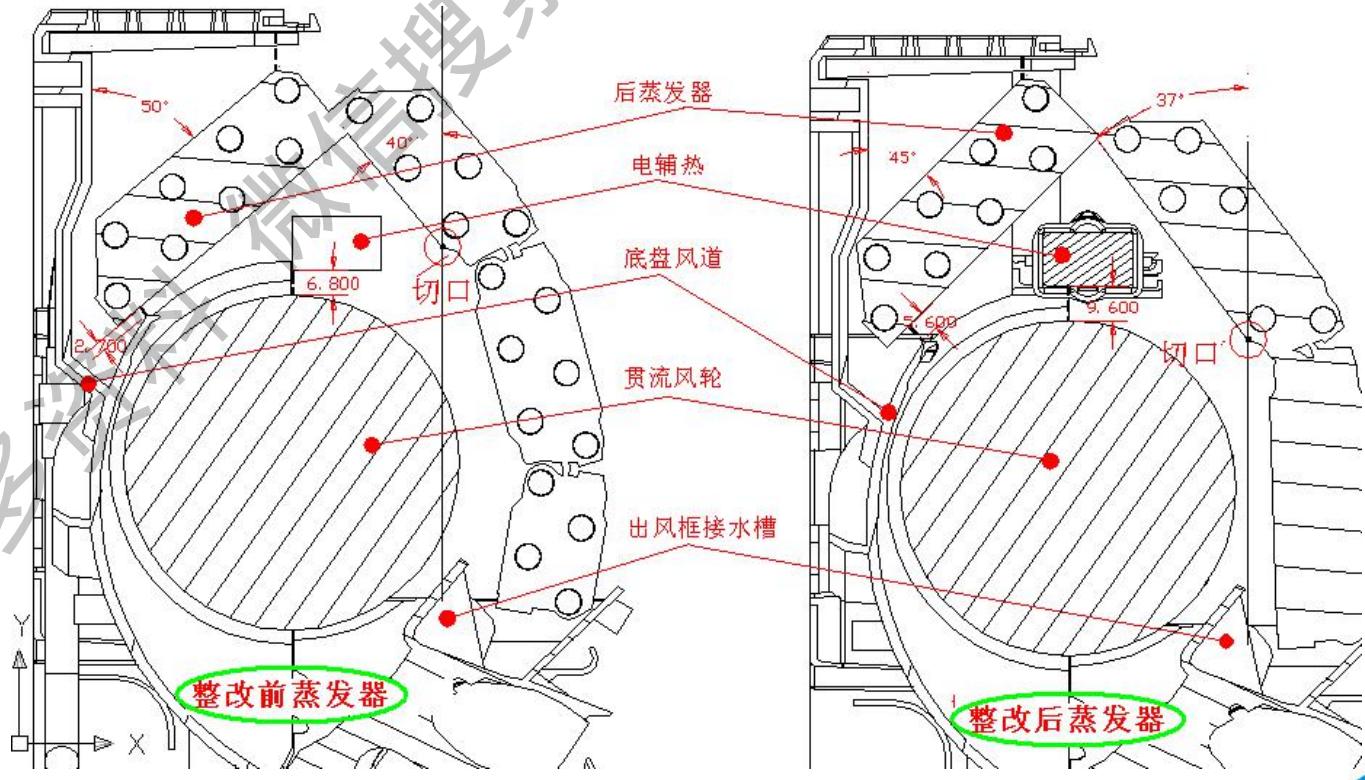
适合机型：所有分体机

漏水点：前蒸蒸发器与底盘风道配合边缘变形，蒸发器搭接处水滴到底盘内，导致吹水。

处理指引：更换未变形的底盘。

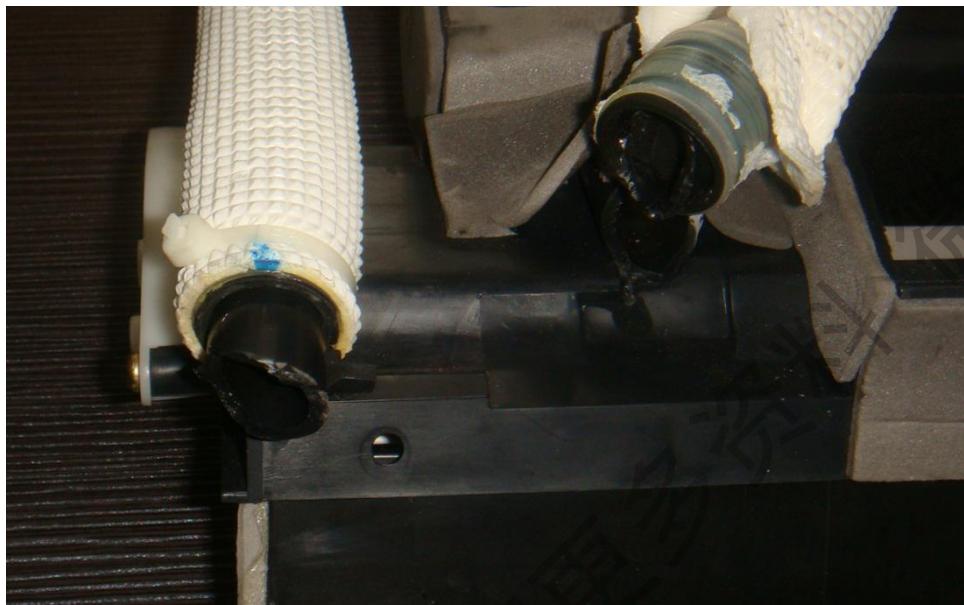
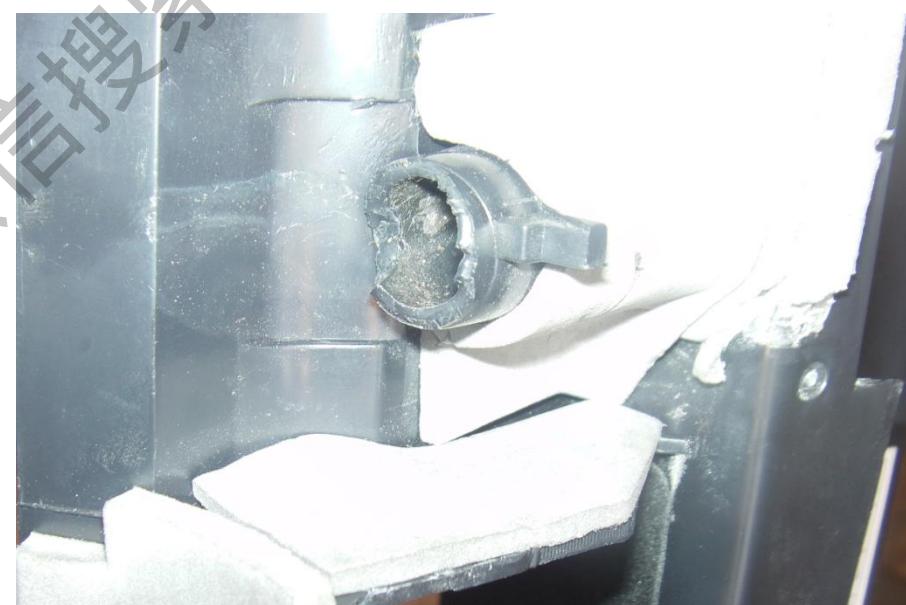
适合机型：所有非LB新平台分体机（12年之前产品，内机条码16位）

漏水点：水喉与接水盘对接处漏水，沿墙面下滴。

漏水原因：接水盘水嘴断裂（水喉中的密封圈为橡胶件，含有增塑剂，析出后腐蚀HIPS）

处理指引：更换接水盘+**更换水喉**

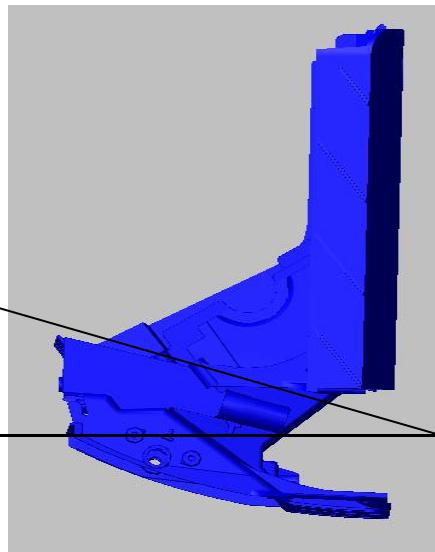
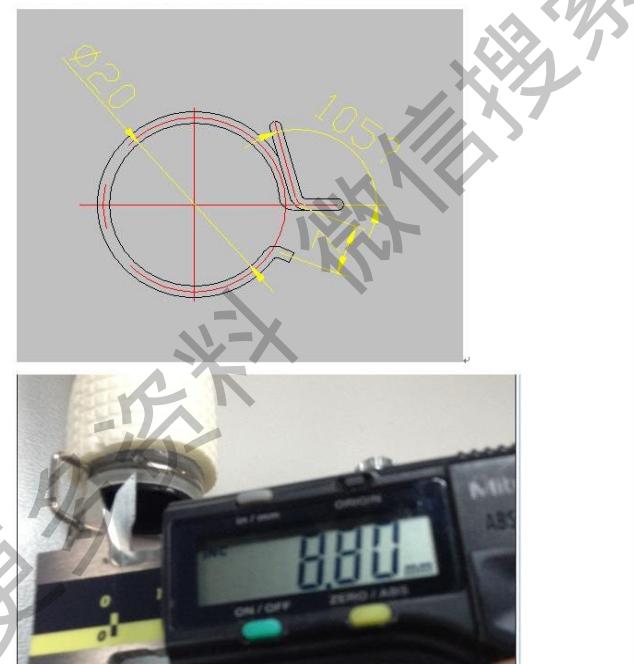
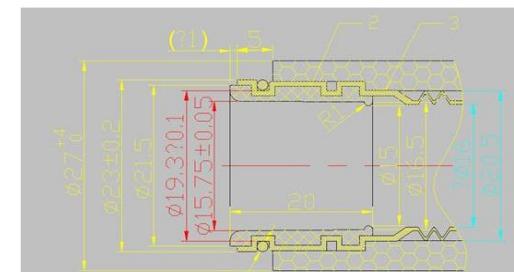
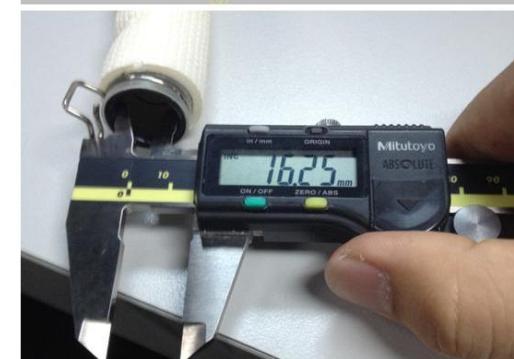
适合机型：LB等新平台分体机

漏水点：接水盘与水喉对接处**渗水**

漏水原因：接水盘与水喉配合有间隙，出水嘴角度16°，比较小，容易藏水后，水从间隙处渗出，沿墙面下滴。

处理指引：更换水喉或打胶

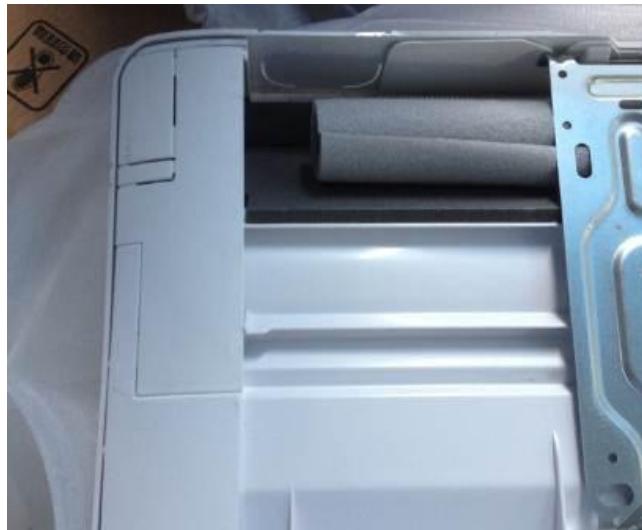
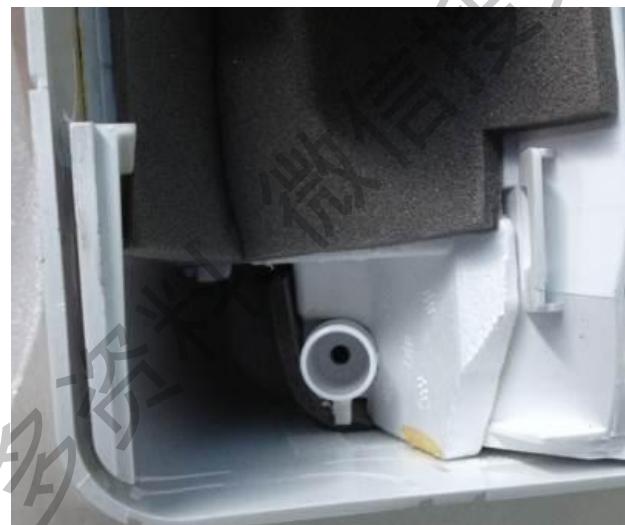
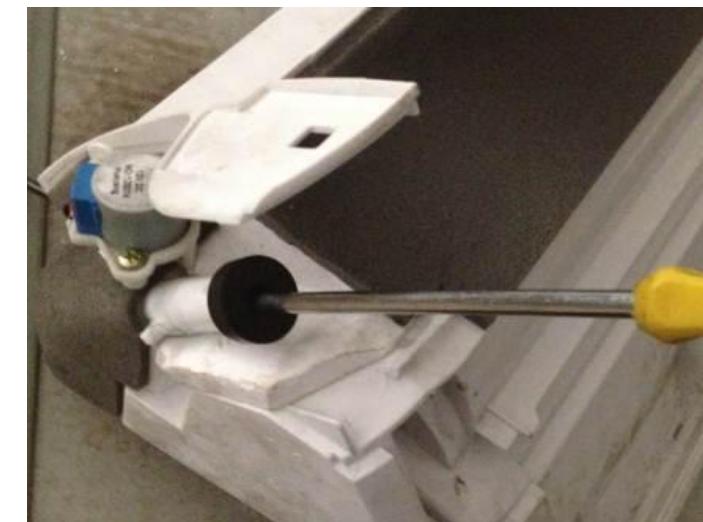
适合机型：26KA、LB部分批次（芜湖产，22位条码，倒数第6位为2）

漏水点：接水盘右侧

漏水原因：多余的出水孔漏堵塞

处理指引：使用专用橡胶塞塞住多余的孔

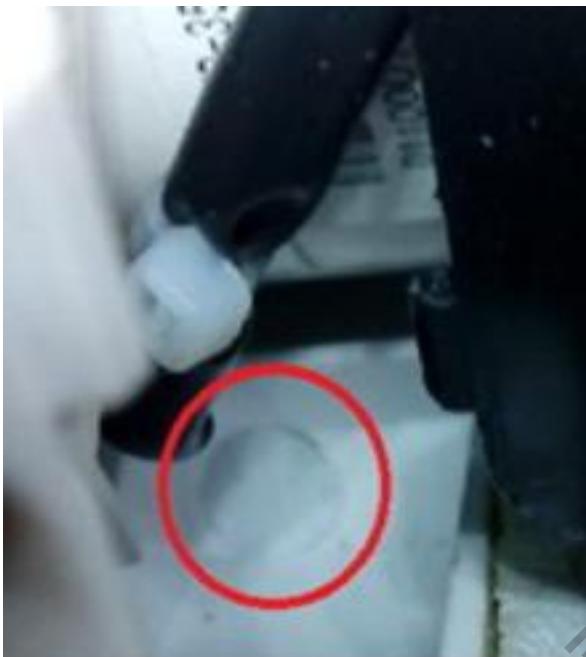
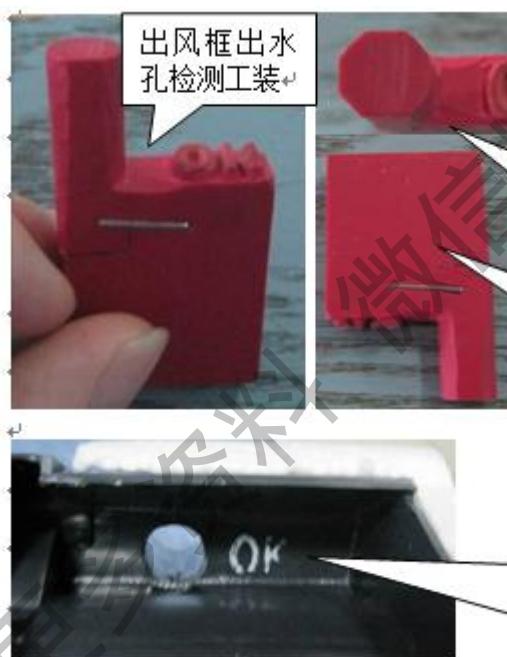
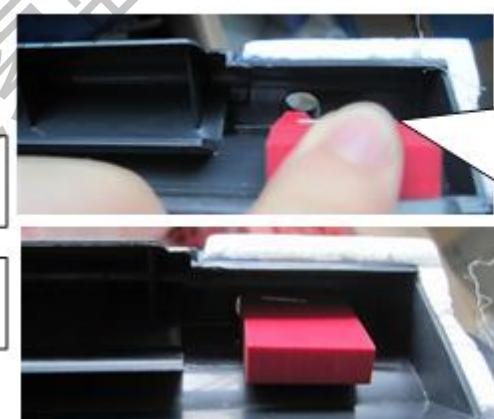
适合机型：所有分体机（概率较小）。

漏水点：接水盘排水孔未开孔，导致水无法正常排出，从其他地方溢出而滴下。

漏水原因：注塑件披锋导致未开孔。

处理指引：用螺丝刀捅开排水孔。

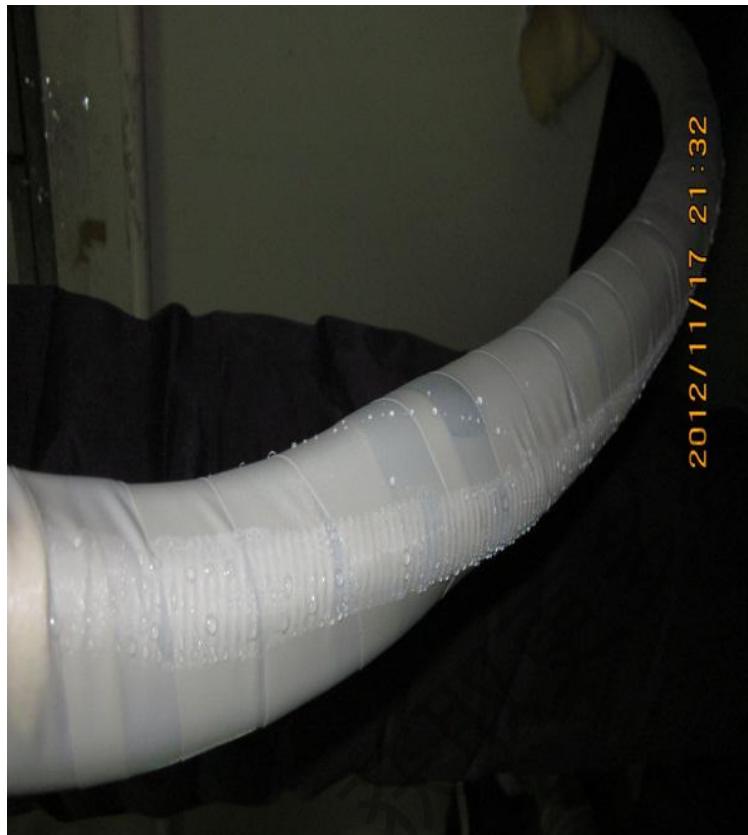
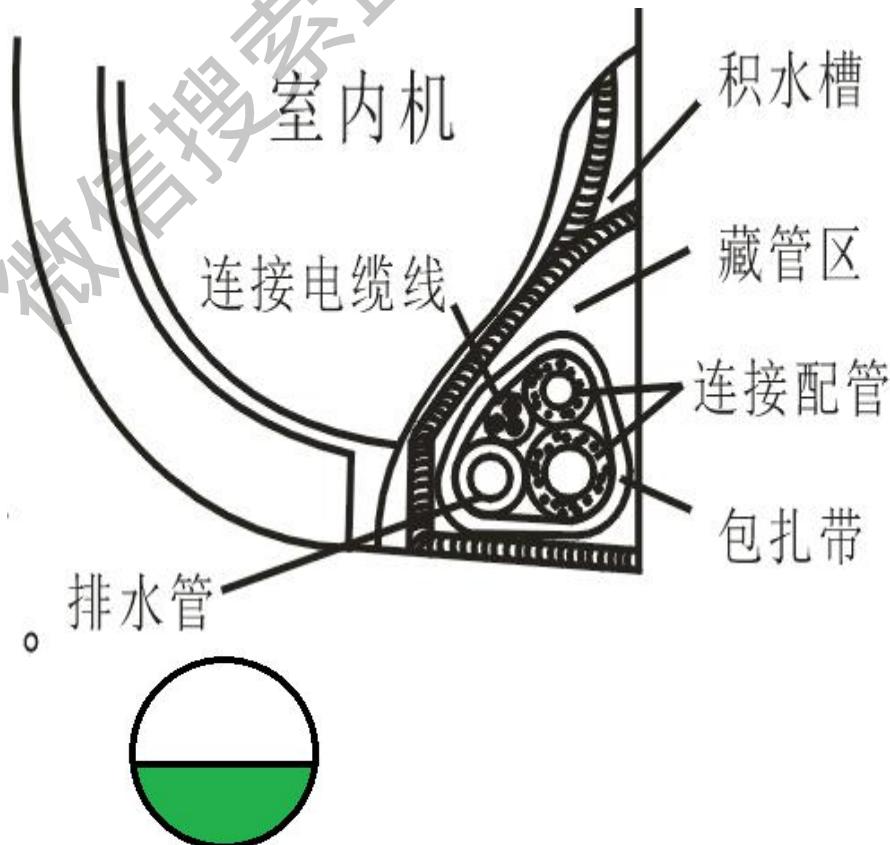
适合机型：所有分体机。

漏水点：保温管凝露导致水滴下。

漏水原因：保温管发泡效果不好，厚度偏薄，导致保温效果差。

处理指引：加包后的保温管材料。

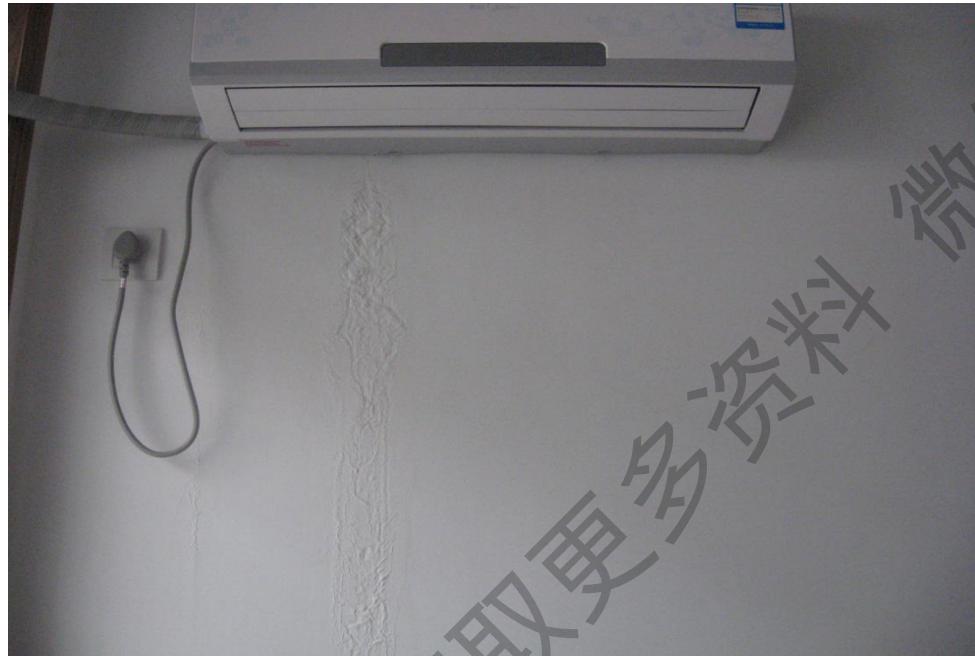
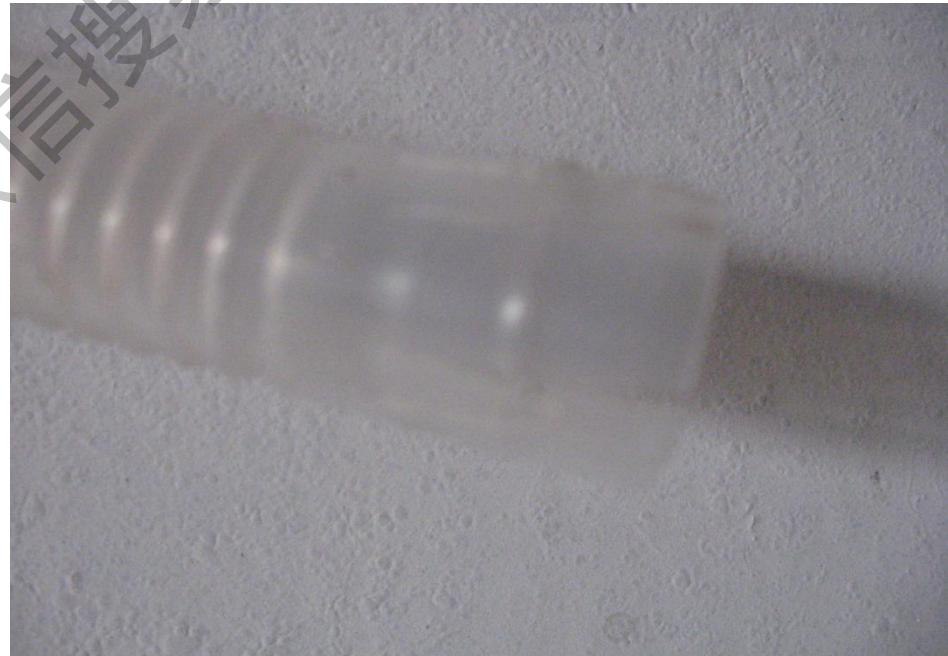
适合机型：所有分体机/柜机

漏水点：水喉与排水管对接处漏水，水沿墙滴下

漏水原因：挤出成型的LDPE材质排水管分型面开裂

处理指引：更换合格的排水管

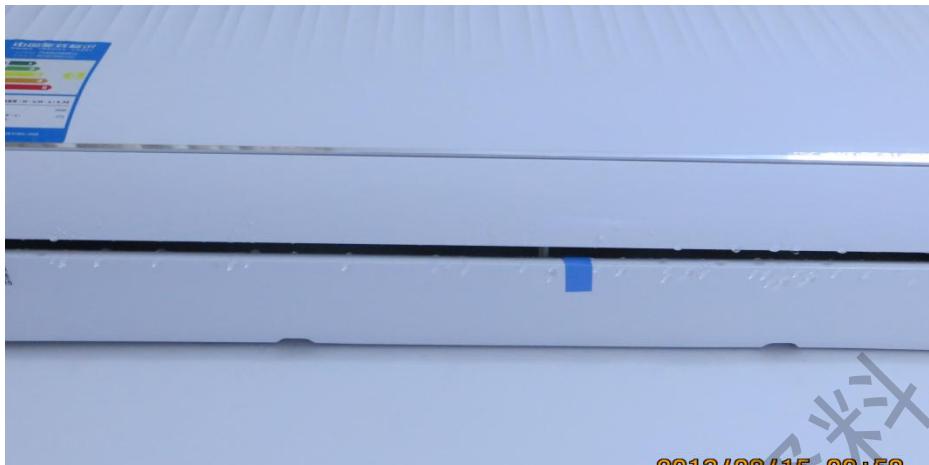
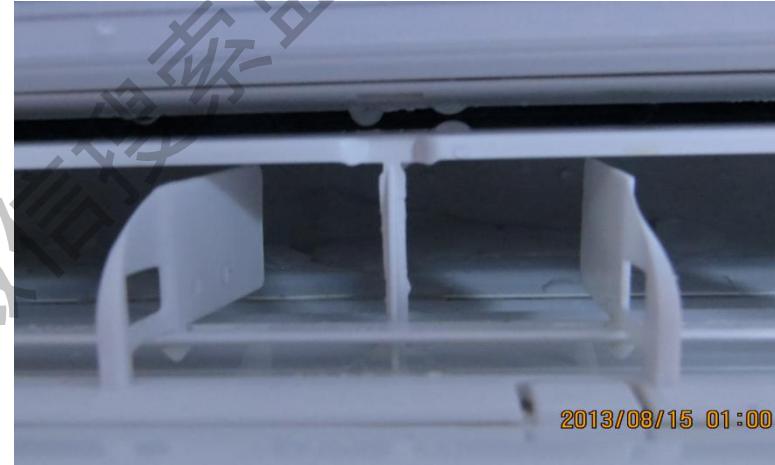
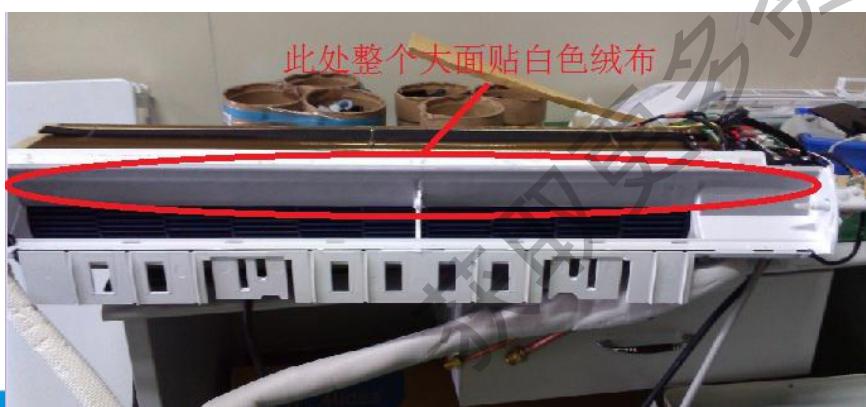
适合机型：IC、IG等超薄分体机

漏水点：出风口上缘、下缘

漏水原因：凝露

处理指引：加贴绒布

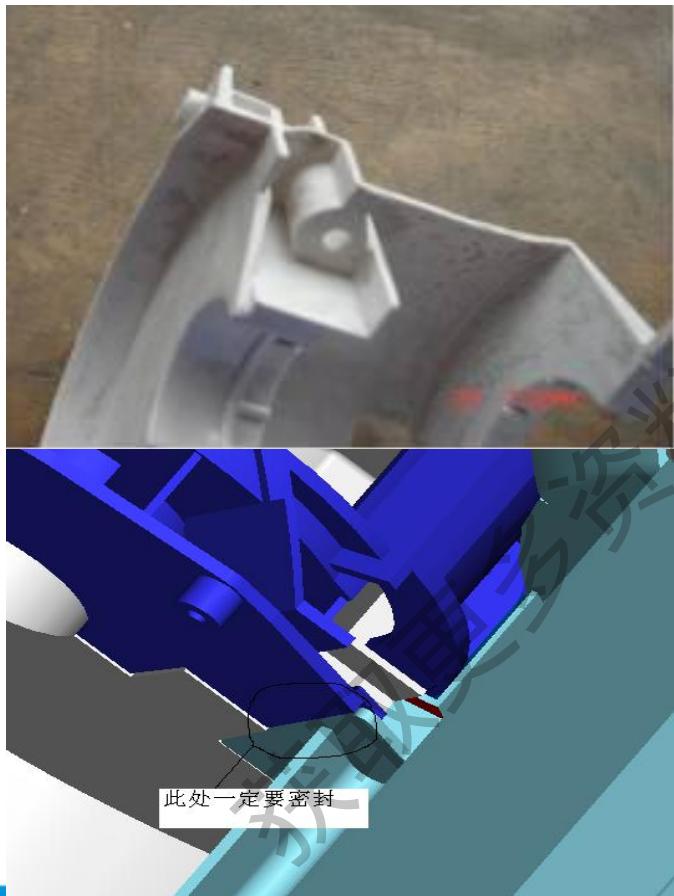
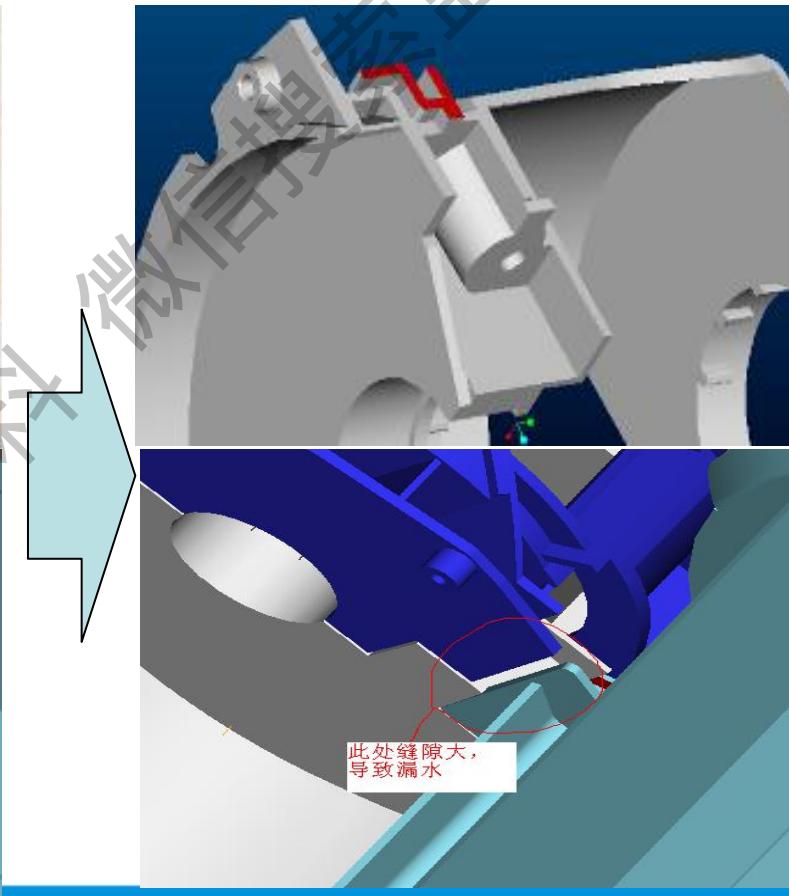
适合机型：T/T3/TX等较老分体机

漏水点：风轮吹水

漏水原因：电机盖上的冷凝水未顺利引流到接水槽

处理指引：更换新的电机盖

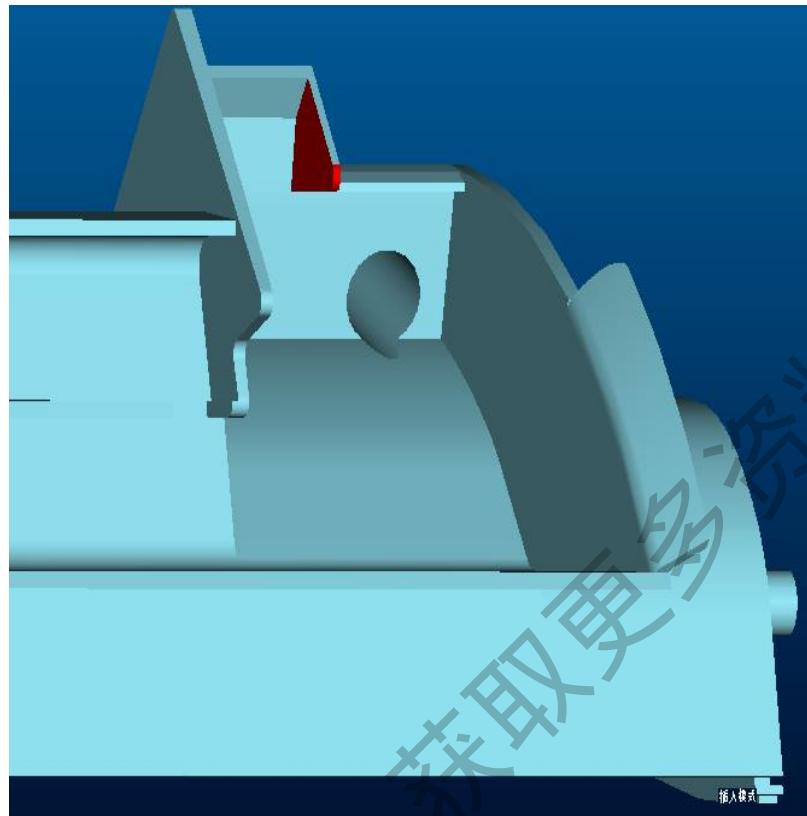
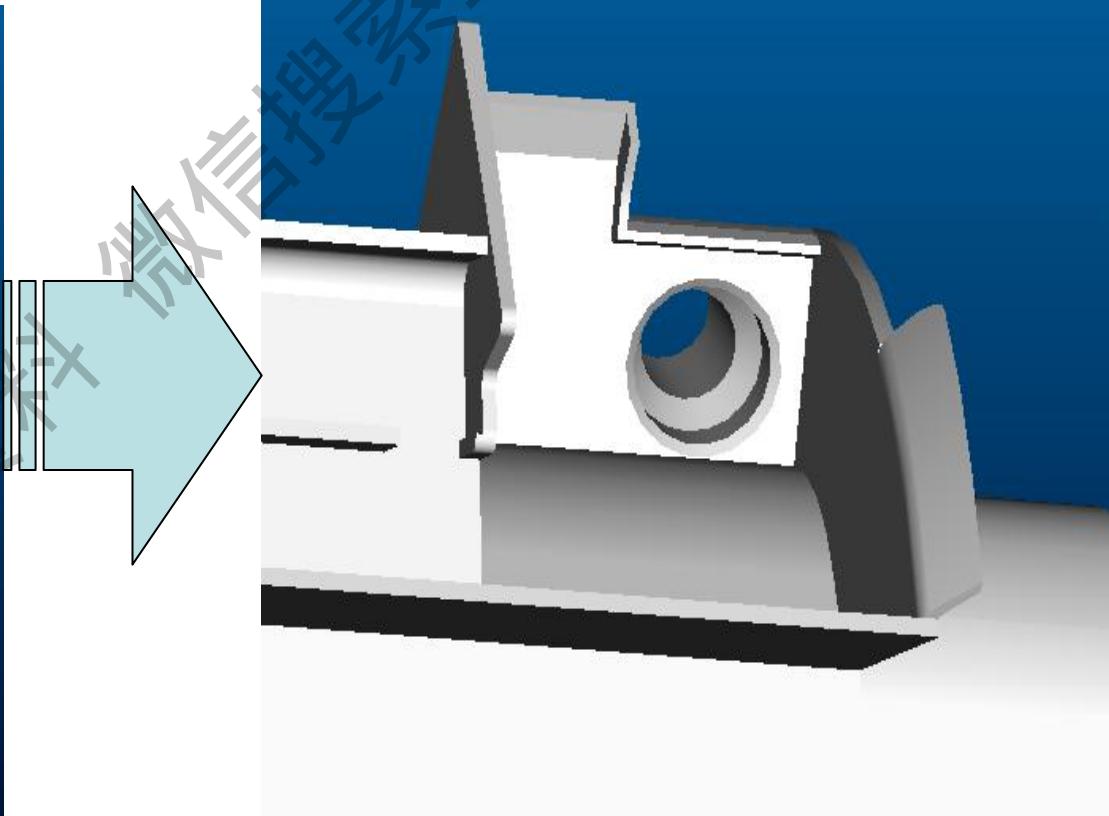
适合机型：T/T3/TX/J分体等老产品

漏水点：右侧滴水

漏水原因：机器安装稍不水平，水未从排水孔流出，而是从接水盘边缘溢出

处理指引：更换新的接水盘

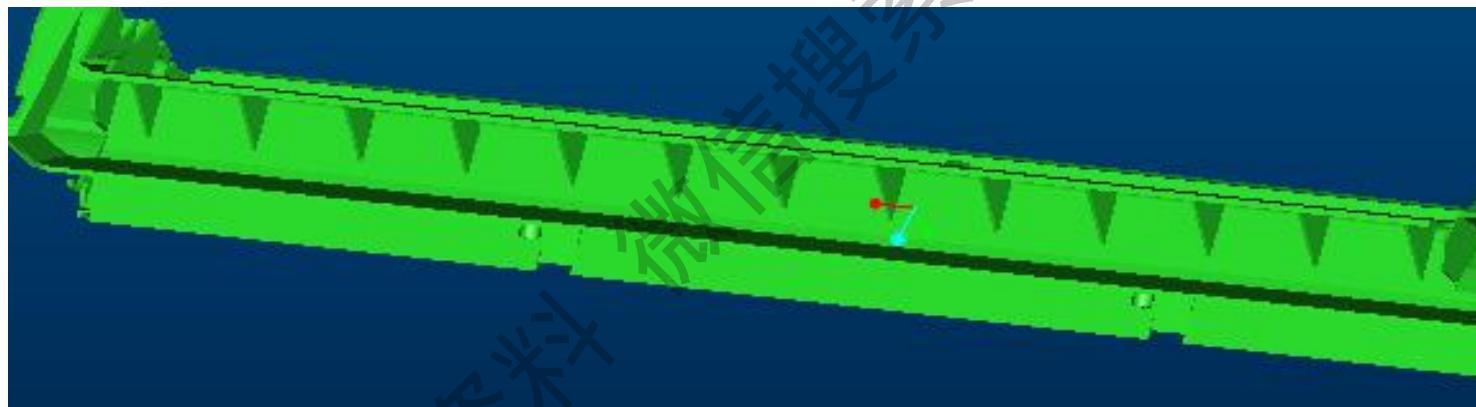
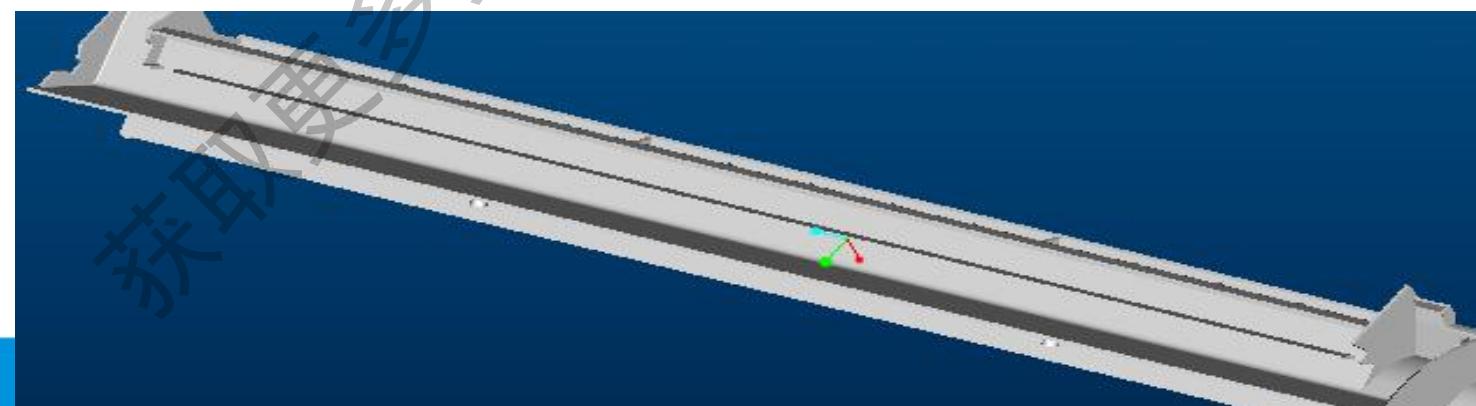
适合机型：T/T3/TX分体等老产品

漏水点：右侧滴水

漏水原因：接水盘脏堵

处理指引：更换新的接水盘（清洗接水盘可短暂解决问题，要长期解决问题，更换无加强筋的接水盘）

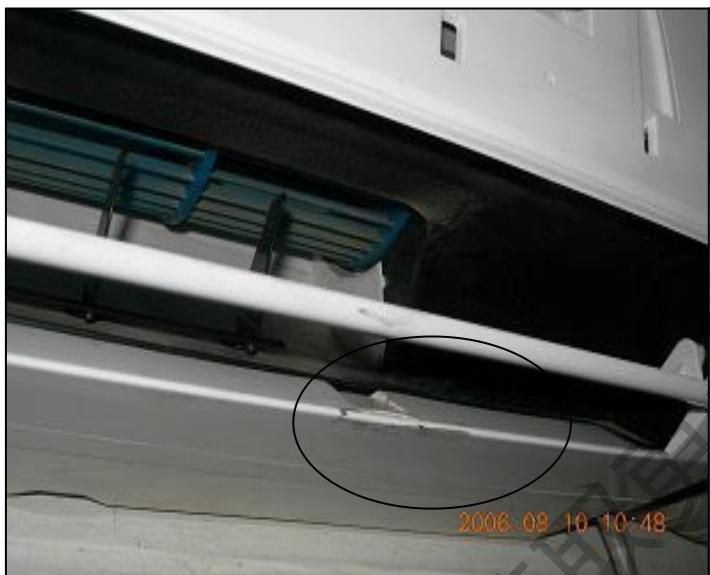
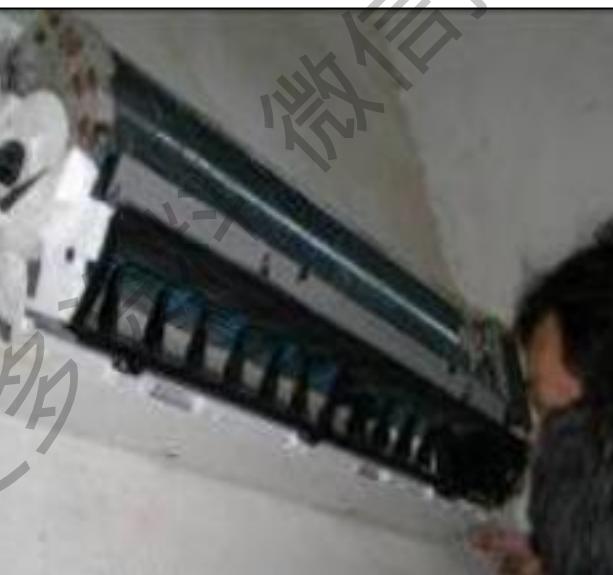
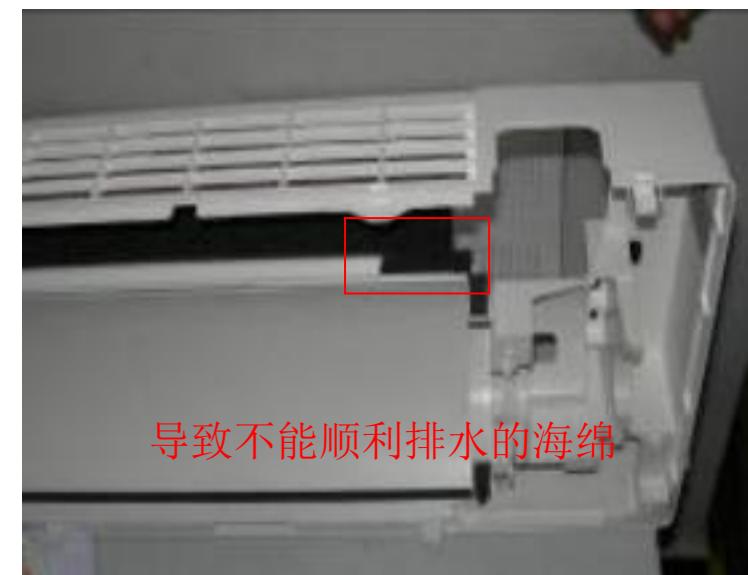
适合机型：J/X分体等老产品

漏水点：右侧滴水，如下图

漏水原因：海绵条贴在底盘上接水槽右侧，尺寸10*12*50，贴上后，上表面高度超出接水槽最高点，海绵吸水性不强，海绵吸湿浸润，导致冷凝水不能顺利通过而堆积起来，超过接水槽最高点时被风轮卷入而从出风口吹出。

处理指引：去掉该海绵即可（可从后侧用东西勾掉）

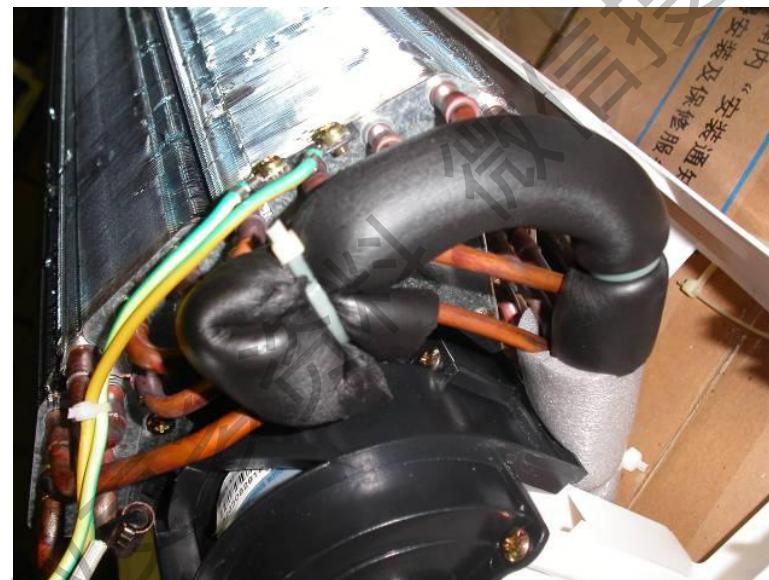
适合机型：43、50T6大挂机

漏水点：蒸发器输入输出管表面凝露水滴下

漏水原因：蒸发器输出管顶部有一段铜管无保温绵，且输出管表面温度较低，当工作在高温、高湿的环境时，铜管表面产生冷凝水，水珠顺着铜管外壁往下流，在连接管衔接位置处漏出到底盘上，打湿墙面。

处理指引：加包保温管，如图

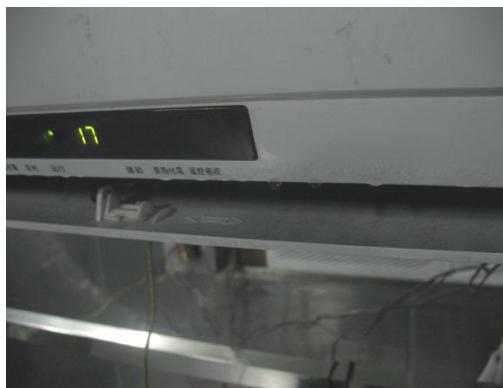
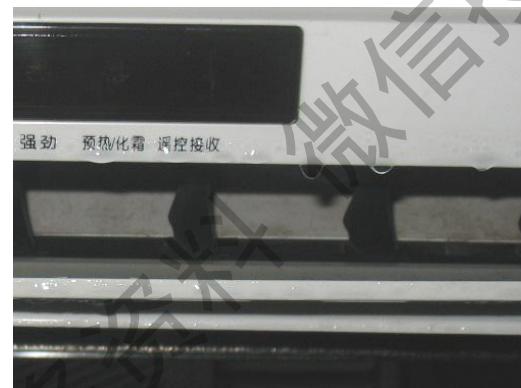
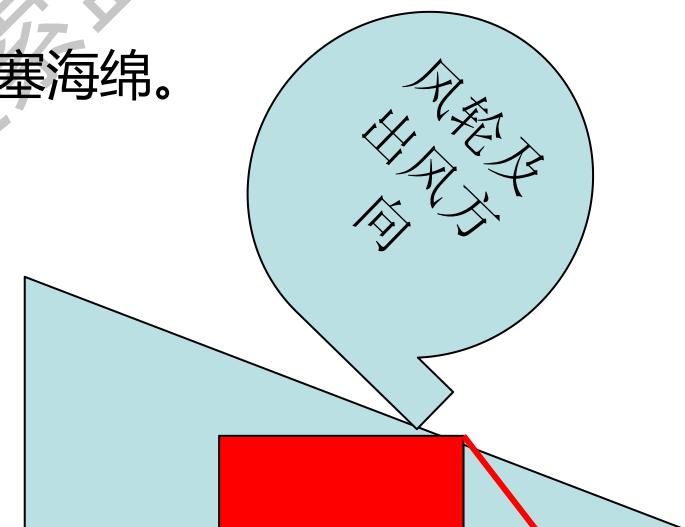
适合机型：GC等分体机凝露漏水

漏水点：面板表面，出风口下缘凝露滴水。

漏水原因：面框和面板配合结构不能有效方式冷风送入面板背面，导致面板/显示板标明凝露。导风条末端翘起结构加剧这种问题发生。出风框迎风面内海绵保温不到位，导致下缘凝露。

处理指引：面框和面板配合处贴海棉，出风框里面塞海绵。

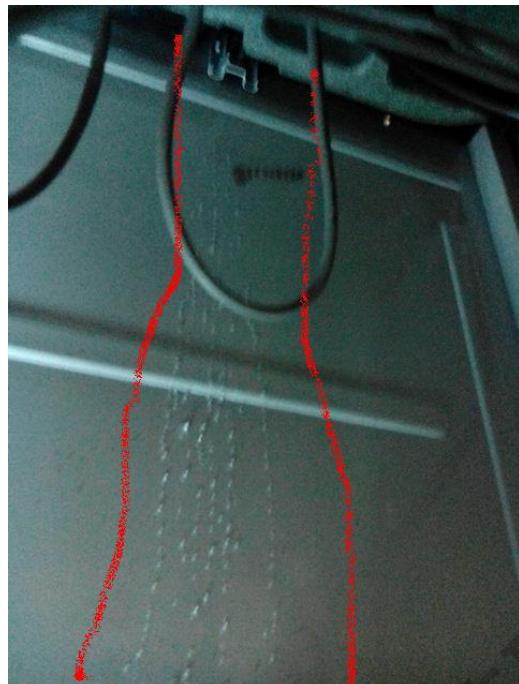
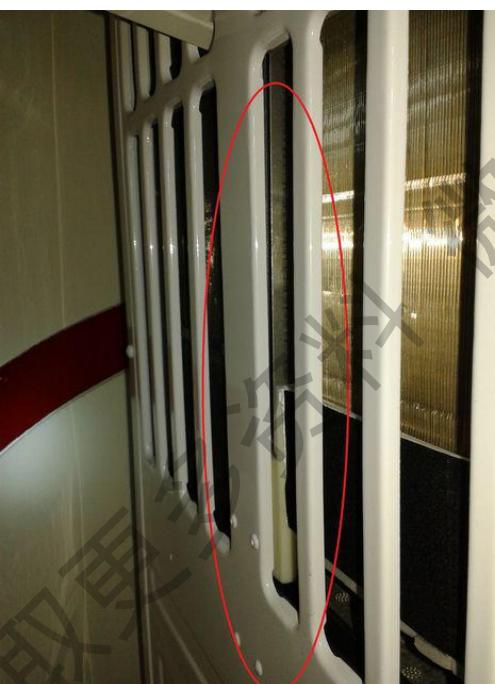
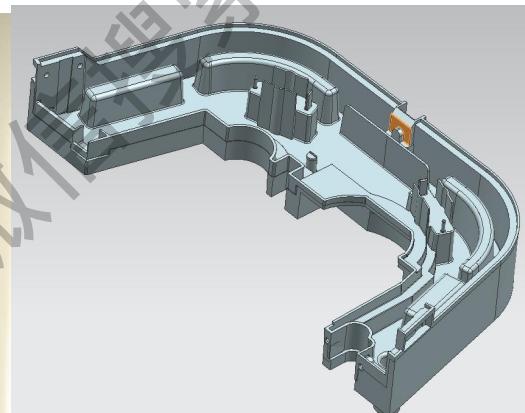
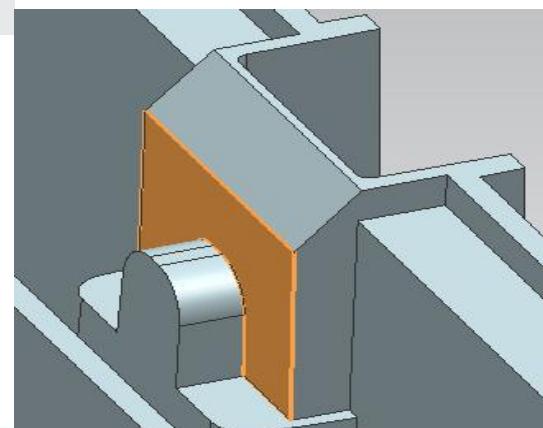
适合机型：KF柜机

漏水点：背板凝露漏水

漏水原因：KF蒸发器后侧与接水盘中间部位接触处在一条垂直面上，导致蒸发器冷凝水沿着接水盘外侧溢出，

处理指引：更换整改后的接水盘或使用PE棉等将蒸发器与接水盘中间部位隔开3mm。

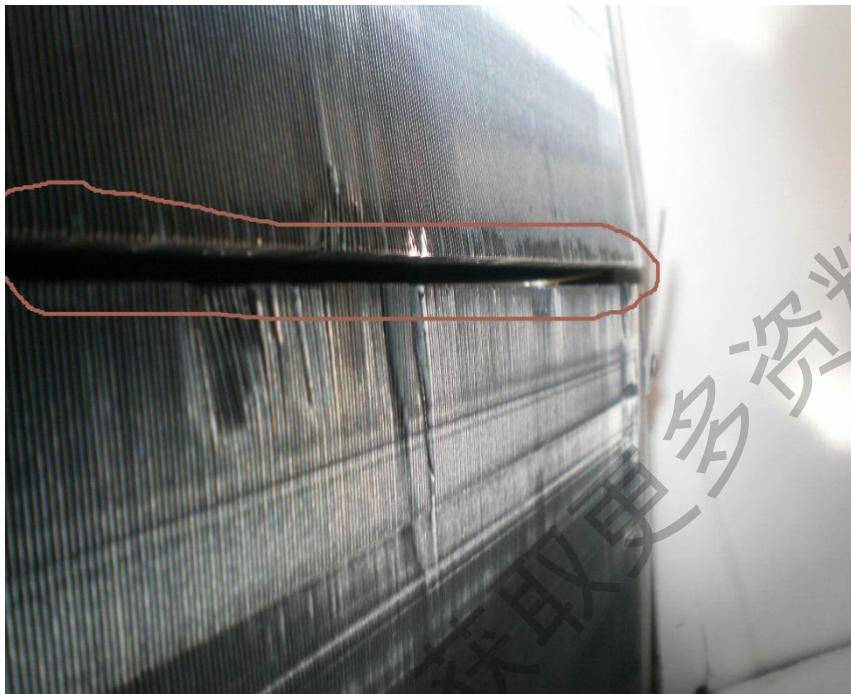
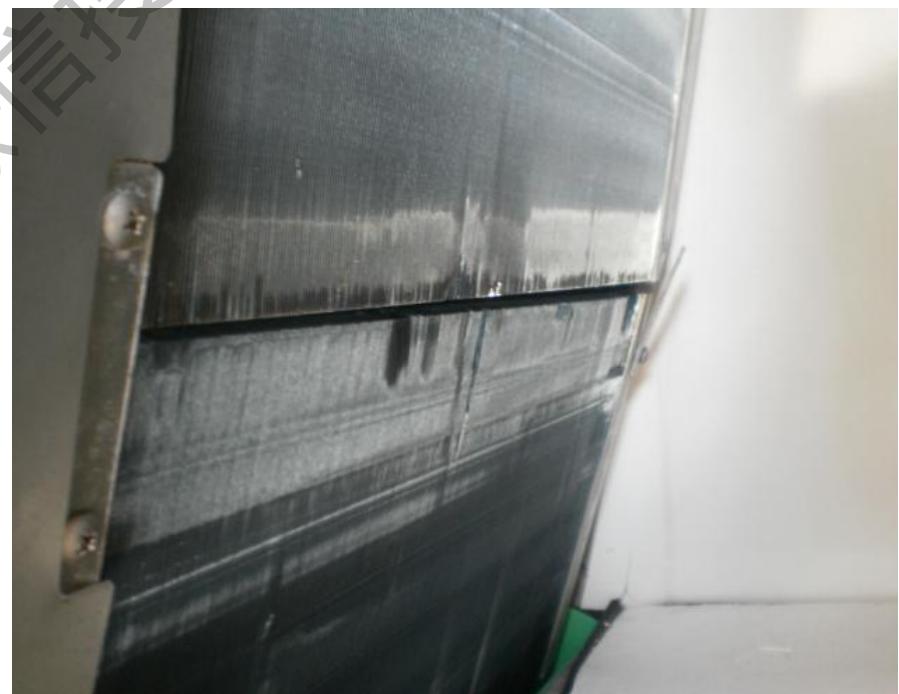
适合机型：120柜机（11年及之前生产产品，蒸发器为上下两块双拼结构，后整改为整体式）

漏水点：滴水到底盘

漏水原因：上下两个蒸发器装配缝隙较大而造成，冷凝水从装配缝隙中喷出，直接吸进室内风道，造成内机漏水。。

处理指引：更换蒸发器或矫正蒸发器

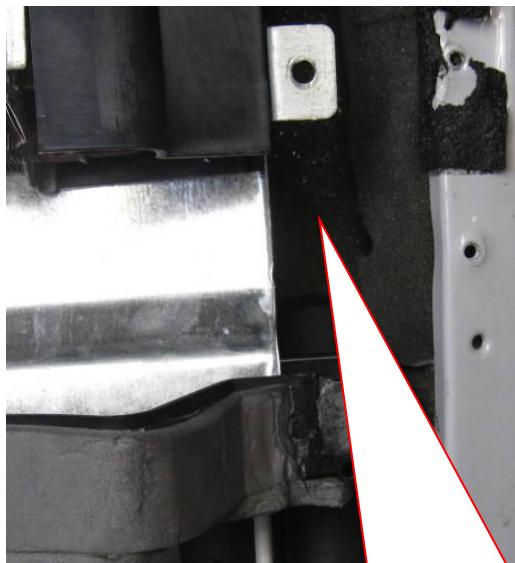
适合机型：C变频柜机

漏水点：蒸发器输入输出管水直接滴下

漏水原因：蒸发器输入输出管密封不严,过涡壳处海绵没贴到位，蒸发器输出输出管过右密封板时,密封不严。

此海绵HM-10*100*200-PU，
贴得太上，粘贴要求：海绵上边缘高出接水盘上边沿约60mm。

处理指引：加贴海绵

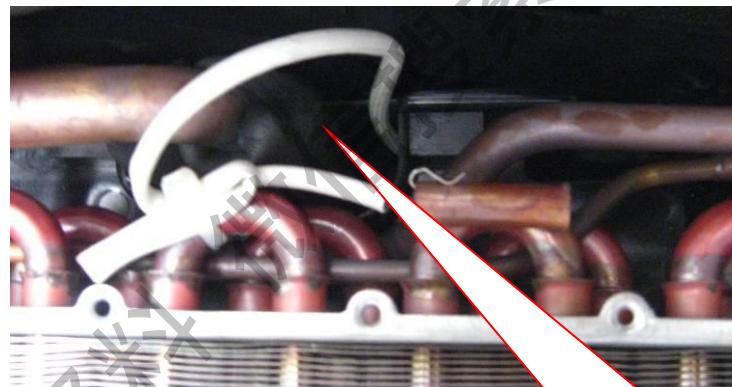
此处密封不严窜风，增加一块海绵缠绕在输入输出管上：
规格为：202100200055
HM-10*40*120-PU

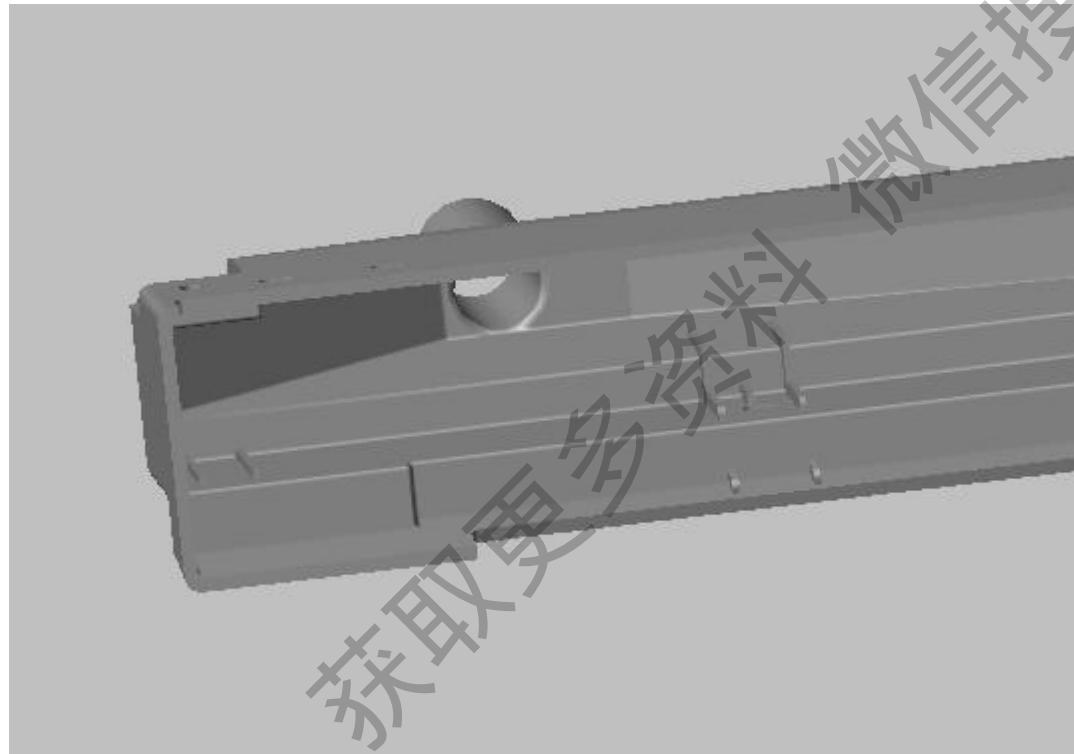
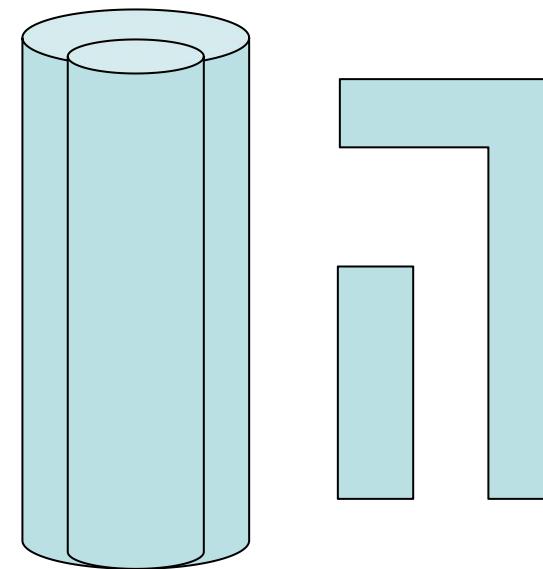
适合机型：11年及之前生产的所有柜机

漏水点：溢流孔处漏水

漏水原因：接水盘本身设计有溢流孔，在水量不大时，有水直接滴入了溢水孔（下右图圆孔是溢水孔），或水通过溢水孔下滴接水槽过程中，被接水槽背面的风卷入帽檐式溢流孔。

处理指引：封堵溢流孔或更换工厂改模后的去掉了溢流孔的接水盘。
