家用空调事业部内销产品漏水培训课件

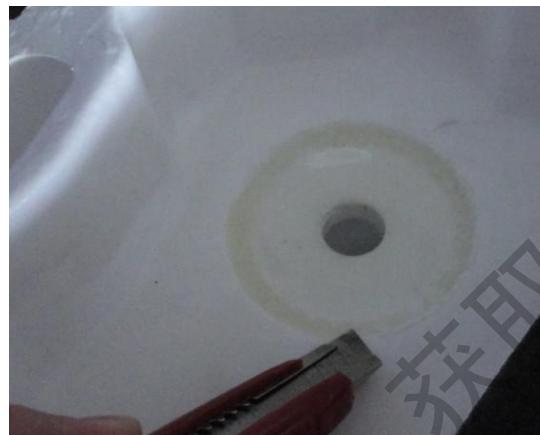
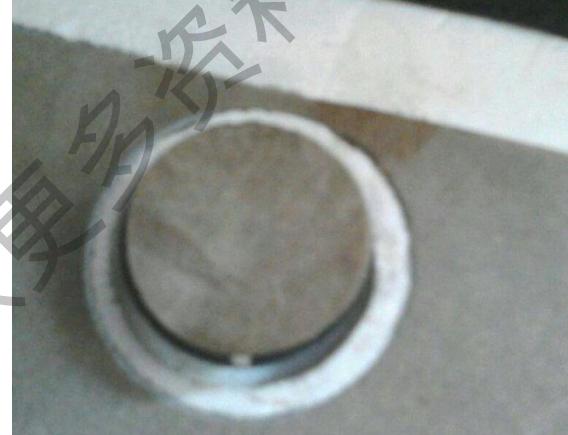
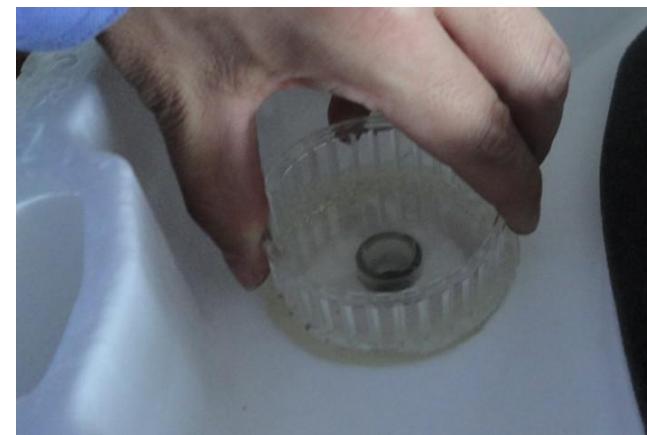
适合机型：天花机（11年及之前生产产品，12年及之后产品无此问题）

漏水点：排污口渗水

漏水原因：排水网罩松脱造成漏水

处理指引：清洁干燥接水盘后，打热熔胶，用力旋动排水接头，保证热熔胶和接水盘充分粘和。接水盘组件静止放置10分钟。待热熔胶风干定型后倒入3~5mm的水，进行漏水试验。10分钟内接水盘底部没有水渗出，维修合格。也可更换整改后的接水盘（无排污口），注意事项：

- 1、涂胶前要保证排水接头及接水盘的干燥、洁净。
- 2、热熔胶风干定型前不要随意触动排水接头。
- 3、502类型的胶水、万能胶水对泡沫均有腐蚀，禁止使用。

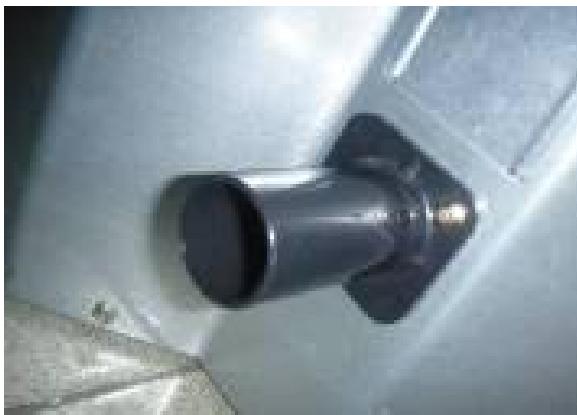
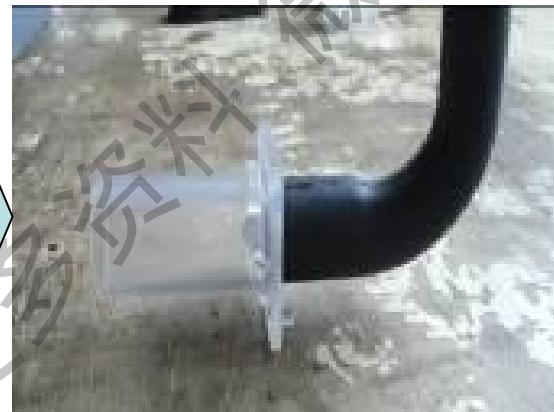
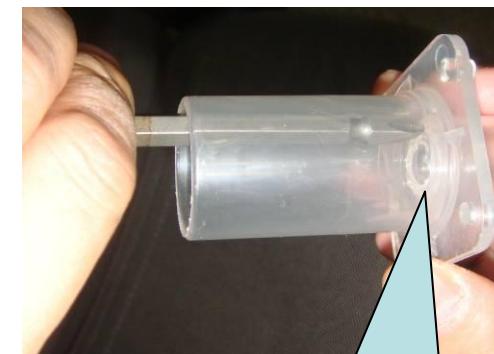
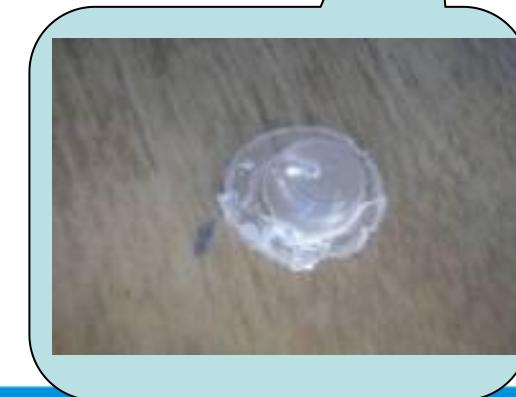
适合机型：天花机（11年及之前产品）

漏水点：抽水接管裂漏

漏水原因：本体质量差，壁厚薄，黑色材质容易添加二次料。更改后为透明ABS。
再加上市场部分安装使用了金属抱箍。

处理指引：更换整改后的抽水接管，不允许使用金属抱箍（可使用胶水）。

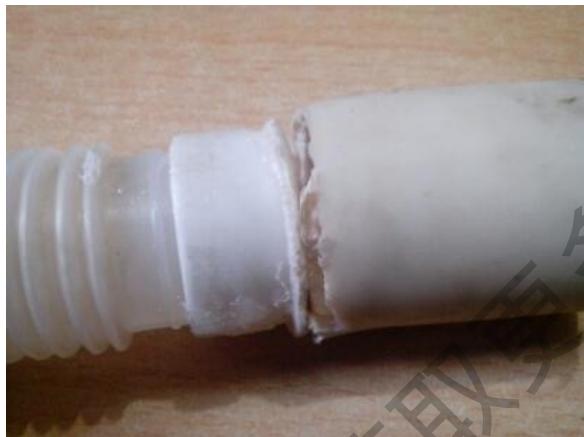
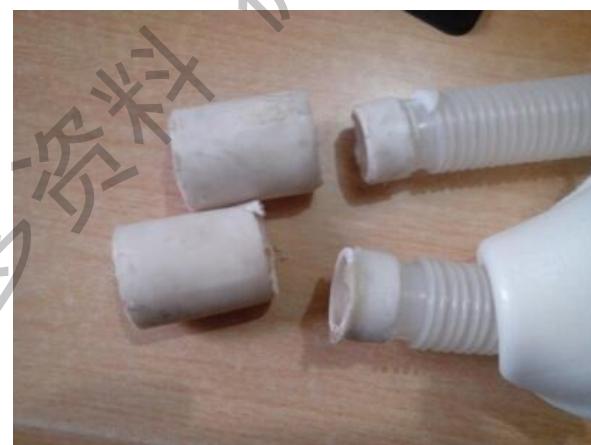
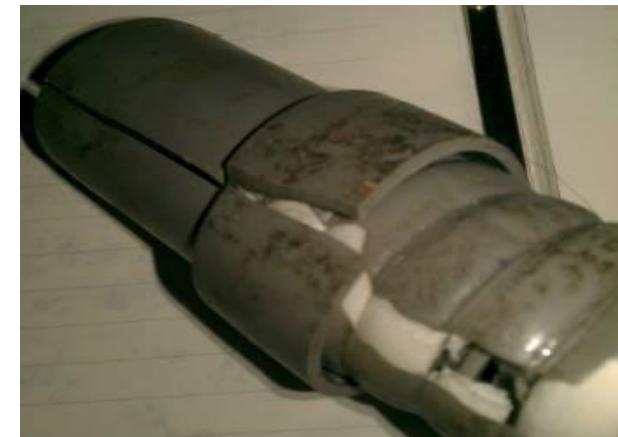
适合机型：11年7月~11年12月期间，广州生产天花机

漏水点：水喉接头漏水

漏水原因：水喉由一体式结构更改为分离式结构，一体式出水喉为两头PVC、中间PE材料，分离式出水喉为PE保温管套+PP排水管，一体式出水喉材料强度要优于分离式出水喉强度。天花机出水喉安装在整机上的受力状态与出水喉单体测试状态存在差异，安装在整机上的出水喉受力状态存在实际要比单体测试状态严酷的情况，而物料确认的时候完全依据单体测试标准。

处理指引：更换灰色的一体式水喉。

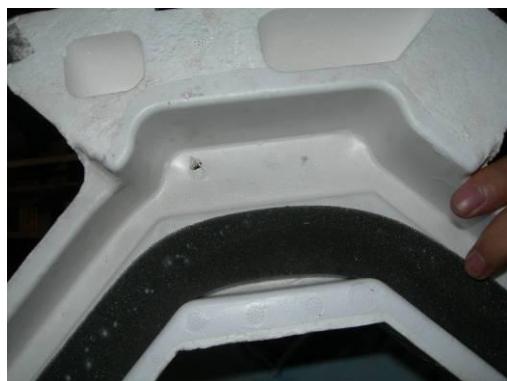
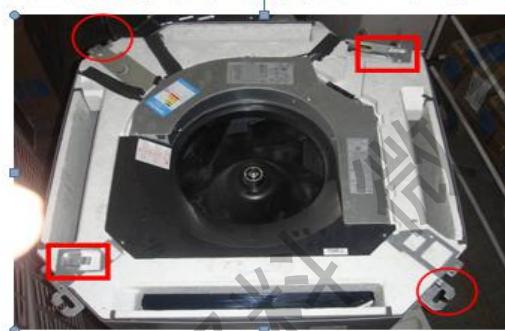
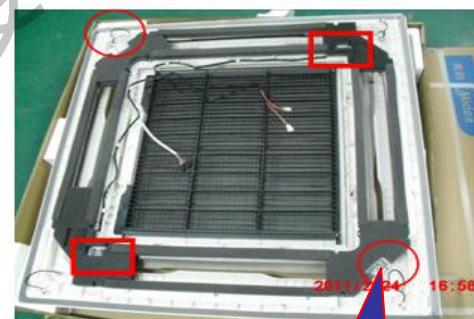
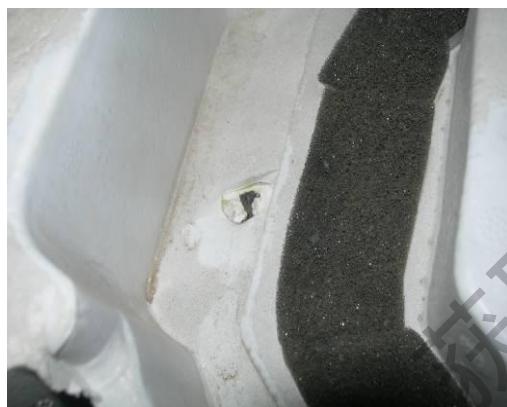
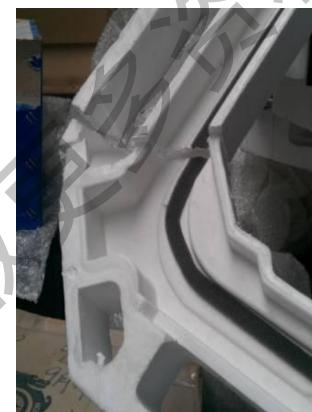
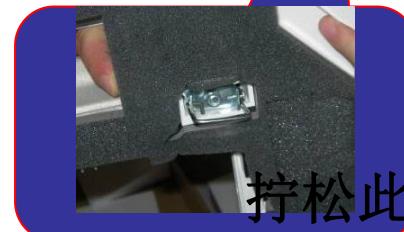
适合机型：天花机（型号中-B的机型）

漏水点：接水盘破裂漏水

漏水原因：泡沫接水盘在严酷的跌落条件下开裂、安装不小心螺丝刀捅穿接水盘

(2) 天花机面板挂耳第二种结构，挂耳部分内置（如下图所示，两个挂耳在机身外侧，两个挂耳位于机身里面接水盘泡沫上），适用于机型型号中-B 机型，内置挂耳的背面处于接水盘范围内，若安装不当易损坏、戳穿接水盘（如下图）。

处理指引：更换新接水盘
