针对市场反馈华凌 HV 分体机安装后温度显示 37 度不变，不控温的问题，经调查分析，温度显示的差异为 HV 系列采用平板格栅，感温头位置不在进风位置，并且感温头下方为电机发热部件，所以室温热敏电阻感受的温度会偏高，是造成故障产生的要点之一，现将室温热敏电阻的位置改装于蒸发器上，并用感温包卡固定。公司已对总部库存出现此类故障的机型进行返修，但对已安装使用或商家库存有同类故障的机型，请按此维修指引操作：

国内营销公司顾客服务部

2006 年 9 月 16 日

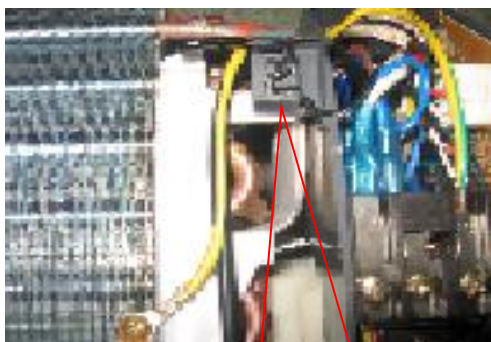
图 1：更改前热敏电阻位置

- 1、拆下面板组件、电控盒盖，取下现有的室温热敏电阻（见图 1）；
- 2、在蒸发器第三根管上并与蒸发器边板距离 30mm 位置，换上带护套的室温热敏电阻（物料号：2230015179），固定在感温包卡上，再装上感温包挡块用螺钉固定（见图 2）。
- 3、按图 3 热敏电阻线走线，用拉紧索把室温热敏电阻线在第三排 U 管处扎紧。（见图 2、图 3）。
- 4、装上电控盒盖、面板组件，通电试机。（见图 4）

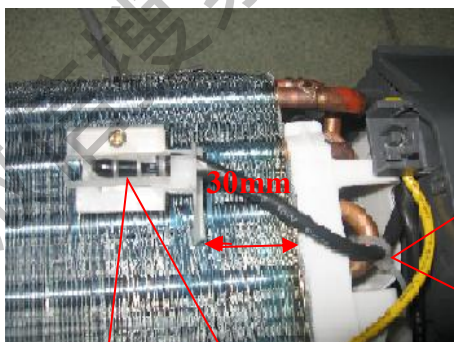
第三排 U 管处用拉紧带扎紧热敏电阻线

图 2：更改后热敏电阻位置，如图所示插在第三根管上并与蒸发器边板距 30mm 处

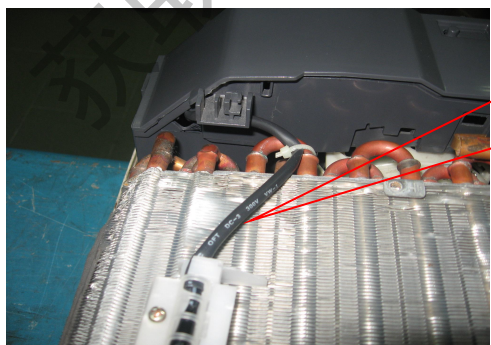
图 3：热敏电阻线走线如图所示

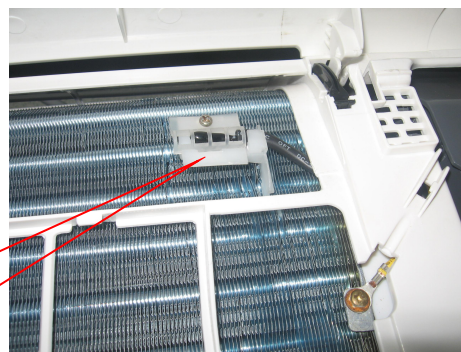
图 4 完成装配后如图所示

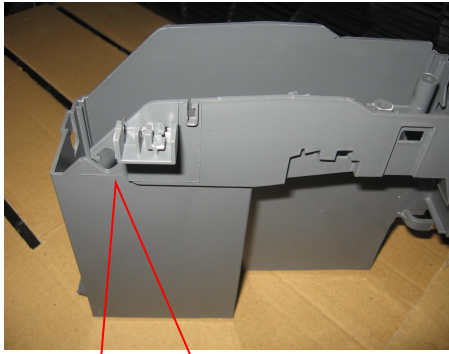
图示处电控盒切割前有挂钩

**注意事项：**对于带电辅热功能的机型（非带电辅热机型不用调整），由于多了一条电辅热的电线，而电控盒的出线孔过小，无法再装带护套的室温热敏电阻线，所以要对 9 月 30 日前生产的电控盒出线孔作出调整，将出线孔的挂钩割除，改模后的电控盒将在 9 月 30 日产品上使用，电控盒的具体切割位置如下图。

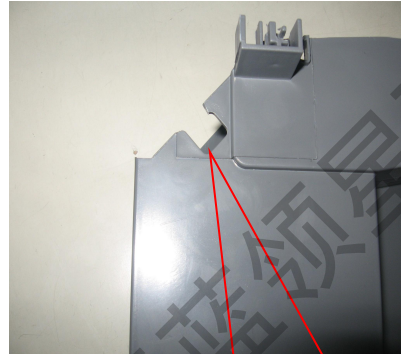
图示处电控盒切割挂钩后
