关于 72P 型柜机（配谷轮压缩机）
四通阀卡死维修指引

文件号：JS2009-013

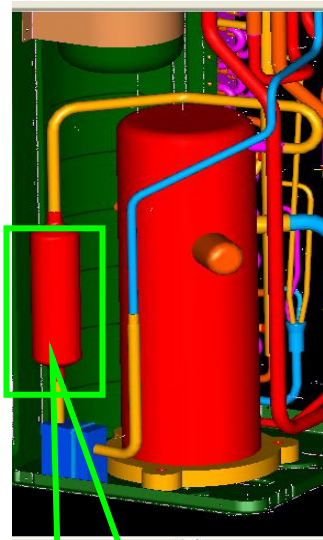
原配消声器位置

通过对制冷系统分析，这与排气管组件以及涡旋压缩机的特点有关，造成液击的主要原因是由于排气管消声器气体流向是上进下出，如果冷系统在环境温度低而未开机时，有可能在消声器中出现冷媒沉积，此时开机制热，沉积在消声器中的液态冷媒就会造成四通阀液击。

采取消声器气体流向由原来的**上进下出**更换为**下进上出**，防止液击。维修时直接更换排气管部件，更改后排气管部件的物料编码是 201648300441。
