近期市场上出现一些 X/F/G/I/H/JH 系列柜机的进风格栅与出风框间隙大的问题,经有关技术人员市场调查分析判断,造成间隙大的原因主要有三个:出风框挂钩筋太高使进风格栅挂不上出风框、进风格栅磁铁安装柱太低使磁铁吸不到钣金、盖板左右下角变形鼓起顶高进风格栅,目前正在对上述问题进行整改。对于市场上出现间隙大的机器,特制定以下维修指引:

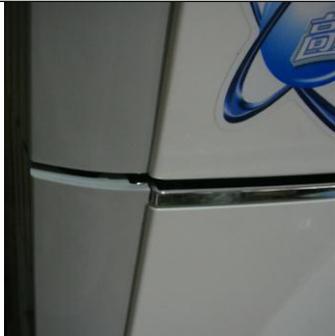
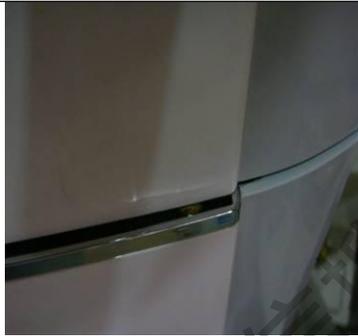
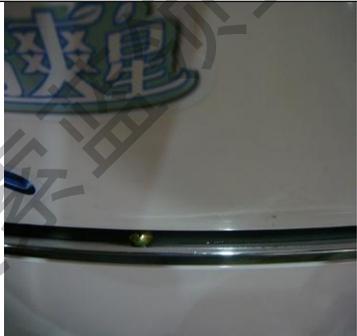
1、故障特点:进风格栅与出风框的间隙很大,有 4-10mm 的间隙,进风格栅根本装不进去,使劲按进风格栅上部,可以感受到两侧无干涉阻碍,但中部有明显阻碍。

左部间隙情况:使劲按可以按下一些	右部间隙情况:使劲按可以按下一些	右部间隙情况:使劲按也按不动

2、维修方式:取下进风格栅,用刀片削低出风框上挂钩的 2 个定位筋高度 1mm 左右,开始时可少削一些,逐渐加大切削量,以装入进风格栅为准,一般切削高度不会超过 1.5mm,削好后装回进风格栅即可完成维修。

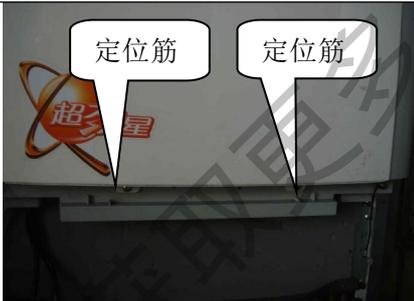
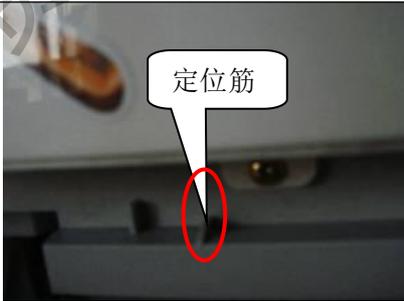
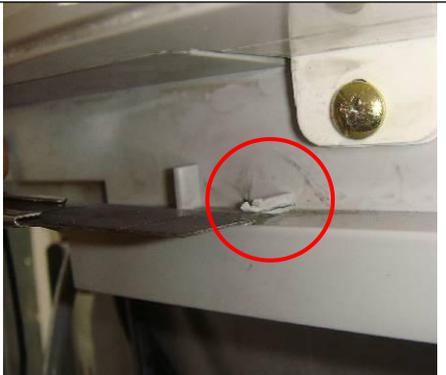
图示的 2 条定位筋太高	定位筋放大图:红色圈内的那条筋	用刀片削低红圈内定位筋高度 1mm 左右

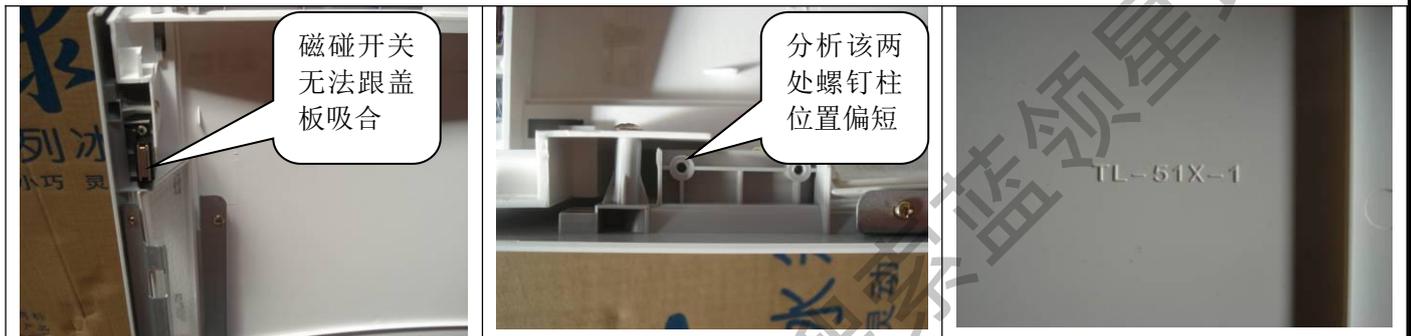
1、故障特点：进风格栅无法装到位，与出风框形成至少 5mm 的台阶并有明显的缝隙，使劲按进风格栅，感觉磁铁无任何吸力，用手轻轻碰一下进风格栅就掉下来，进风格栅上有模具号：TL-51X-1（天力生产的塑料件）。

2、维修方式：将上图的磁碰开关（左右各 1 个）拆下来，在磁碰开关螺钉孔处增加 1mm 厚度的塑料垫圈，并用 502 胶水粘好后装上进风格栅即可（下图）。

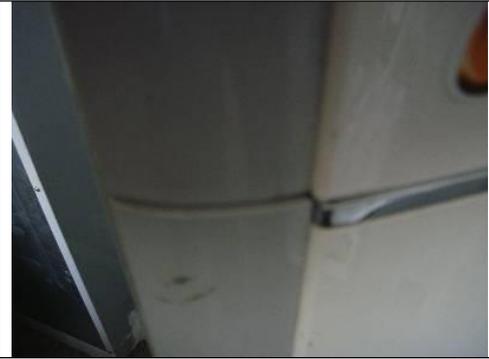
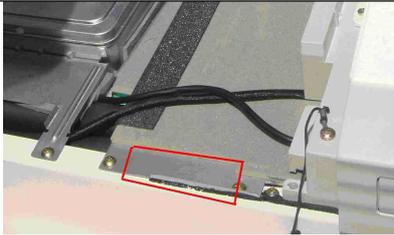
1、故障特点：进风格栅与出风框无明显间隙，但不平齐有 1-2mm 的台阶，使劲按进风格栅，中间可以按下，两侧按不到位；打开进风格栅，可看到盖板下方左右侧有变形鼓起。

1-2mm 的台阶	盖板变形部位	盖板变形后与侧板间有 较大间隙

2、维修方式：松开盖板左右 2 个下角的螺钉，设法将上图盖板红色方框范围变形部位压低，如侧板该部位也有鼓起，也应一起设法压低。压低后，将机器还原。
