家用空调事业部内销产品漏水培训课件

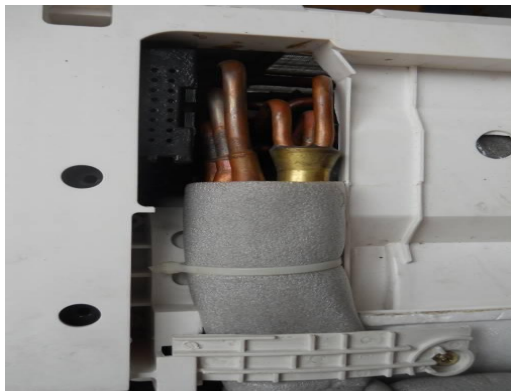
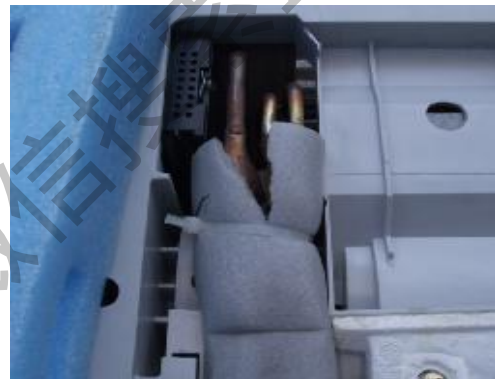
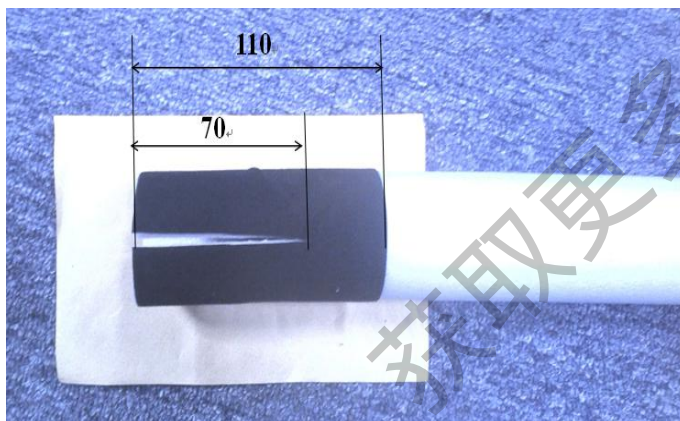
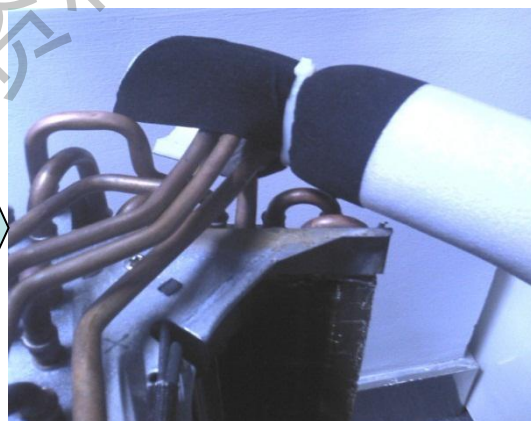
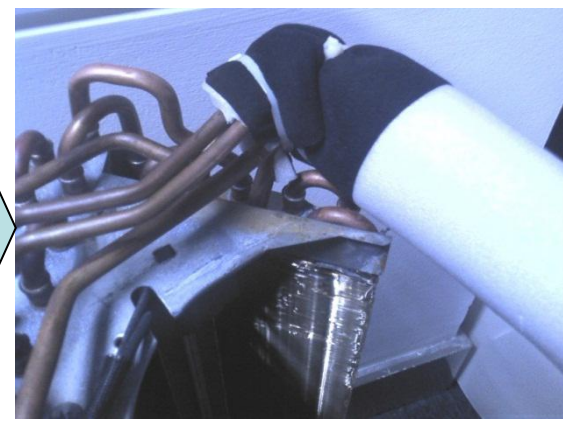
适合机型：32、35JM5/K/F/IA(3)等变频分体机使用三进三出蒸发器的机型

漏水点：机器右侧，贴墙滴下

漏水原因：分配器凝露漏水

处理指引：0.6*110*170的绒布（编码：202100220164）粘保温管表面后，重新困扎保温管，包扎住分配器部分。

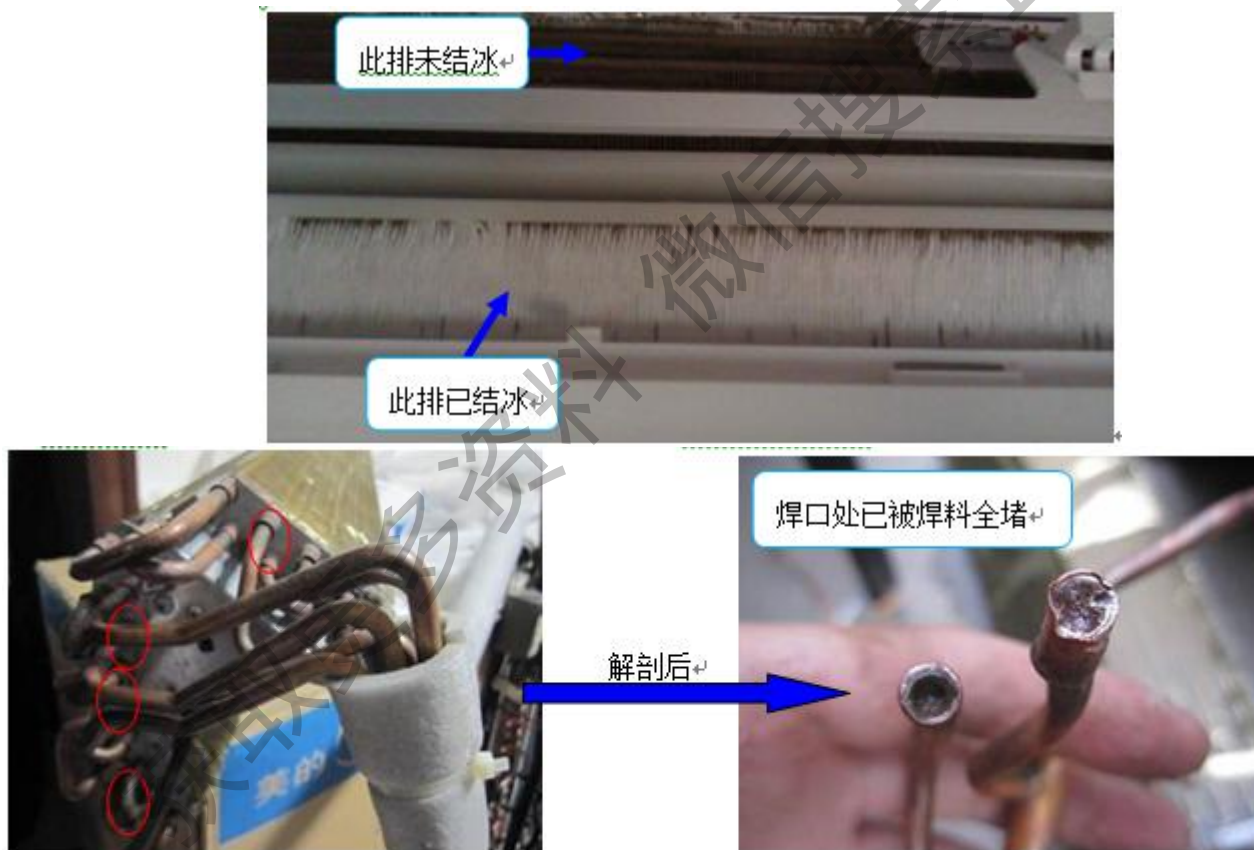
适合机型：26BP2-F/L/K/IA/E/JE3/JM5(3)等使用D5规格铜管蒸发器的机型

漏水点：风轮吹水

漏水原因：输入输出管焊堵，蒸发器偏流后导致结冰，化冰水直接滴下被风轮吹出。

处理指引：更换D7规格蒸发器

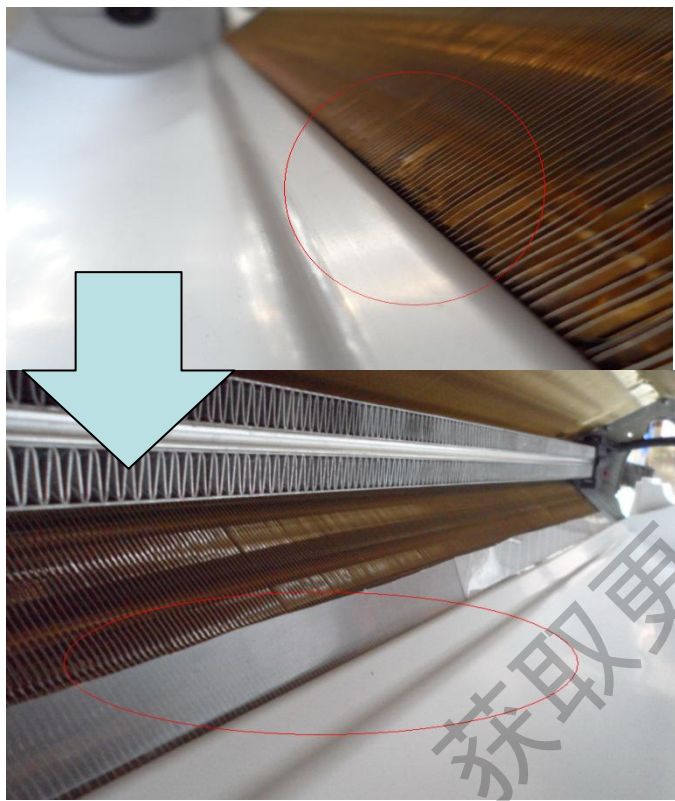
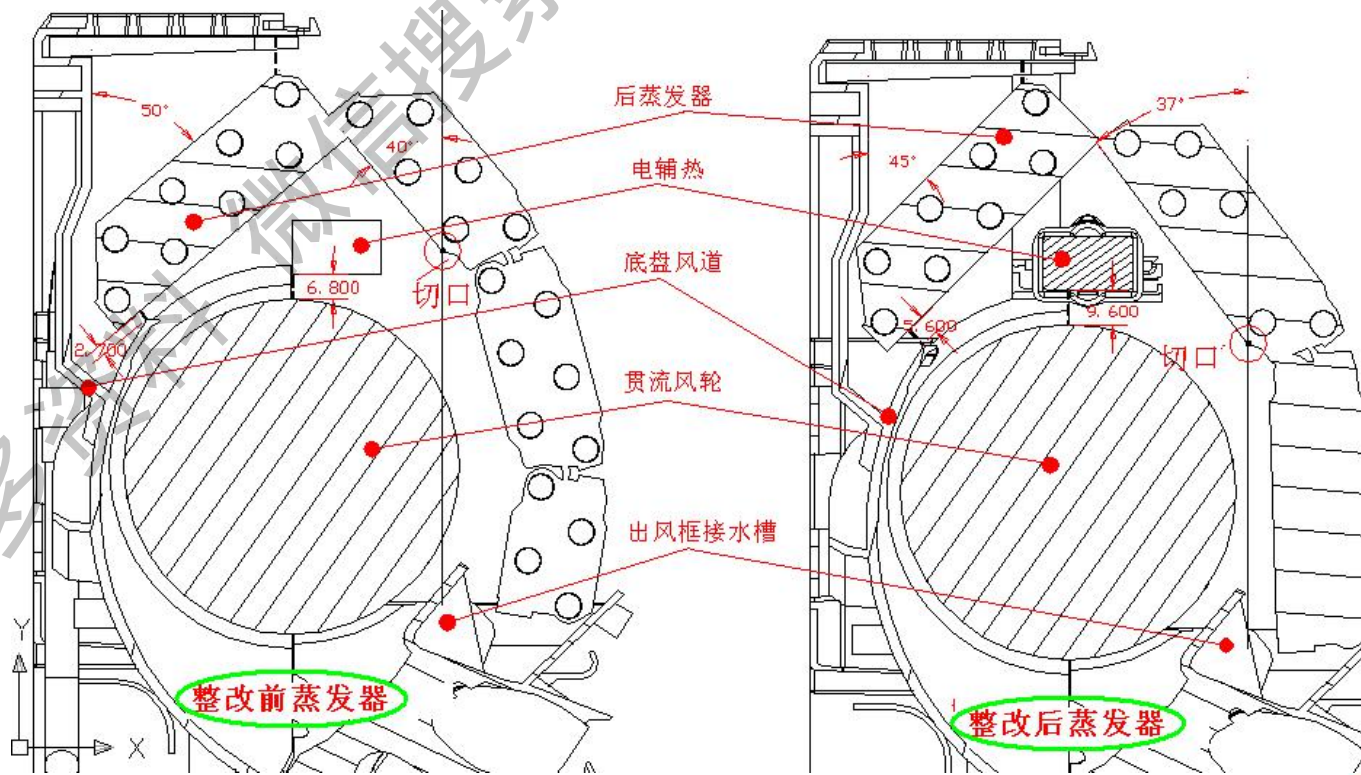
漏水点：前蒸发器与底盘风道配合边缘变形，蒸发器搭接处水滴到底盘内，导致吹水。

处理指引：更换未变形的底盘。

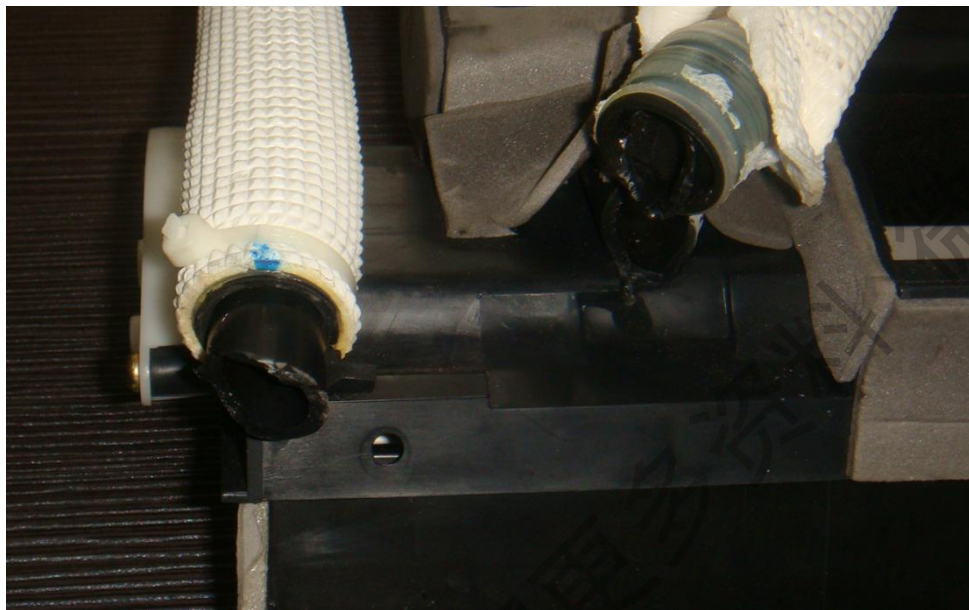
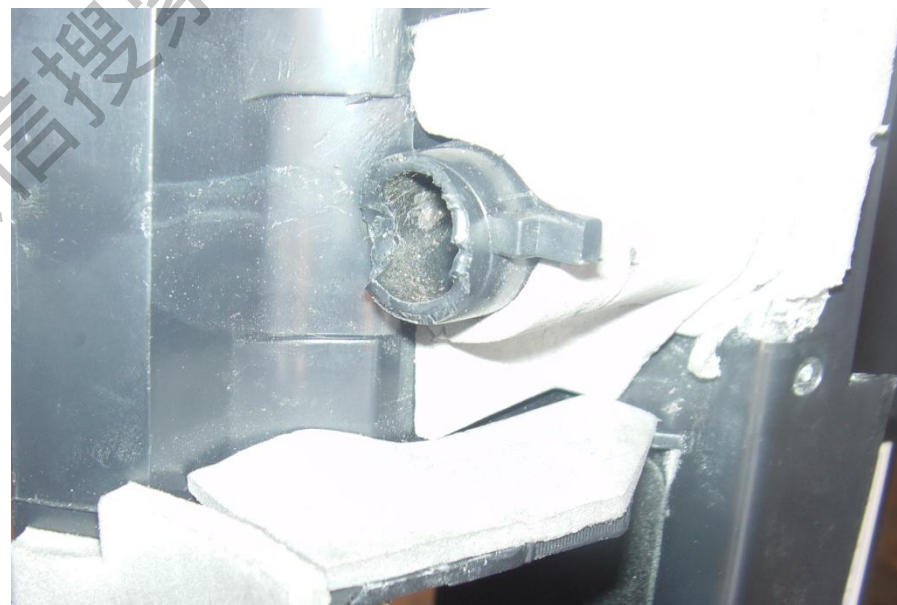
漏水点：水喉与接水盘对接处漏水，沿墙面下滴。

漏水原因：接水盘水嘴断裂（水喉中的密封圈为橡胶件，含有增塑剂，析出后腐蚀HIPS）

处理指引：更换接水盘+更换水喉

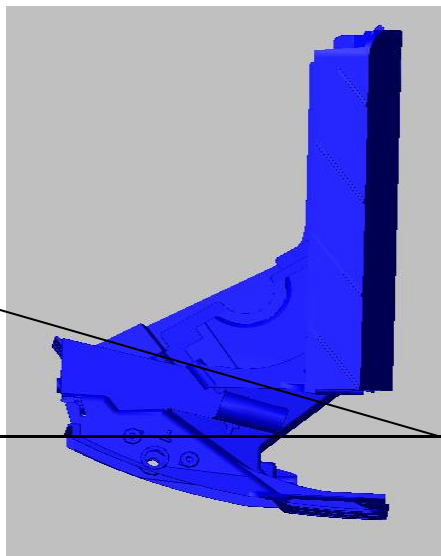
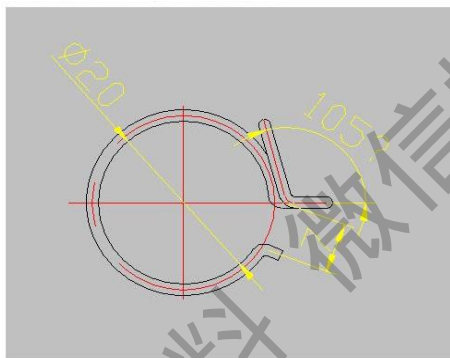
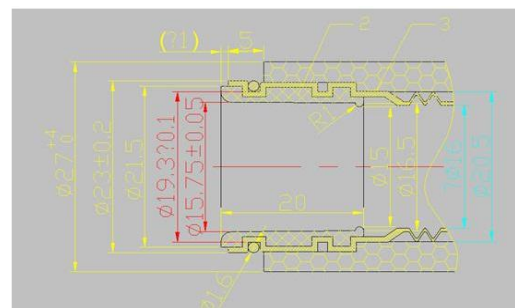
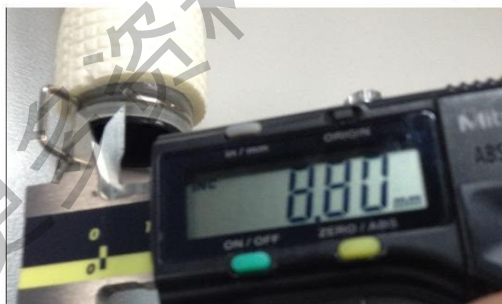
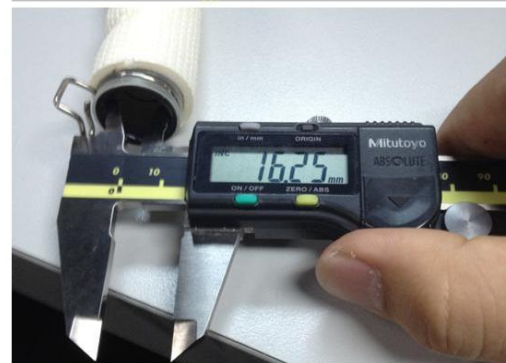
漏水点：接水盘与水喉对接处**渗水**

漏水原因：接水盘与水喉配合有间隙，出水嘴角度 16° ，比较小，容易藏水后，水从间隙处渗出，沿墙面下滴。

处理指引：更换水喉或打胶

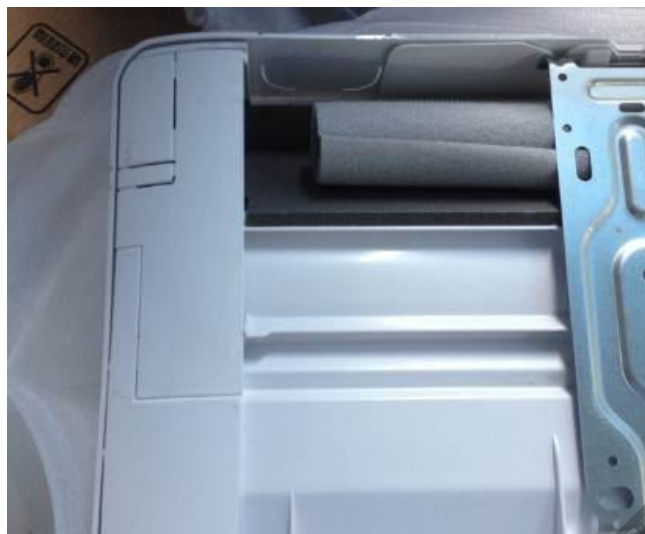
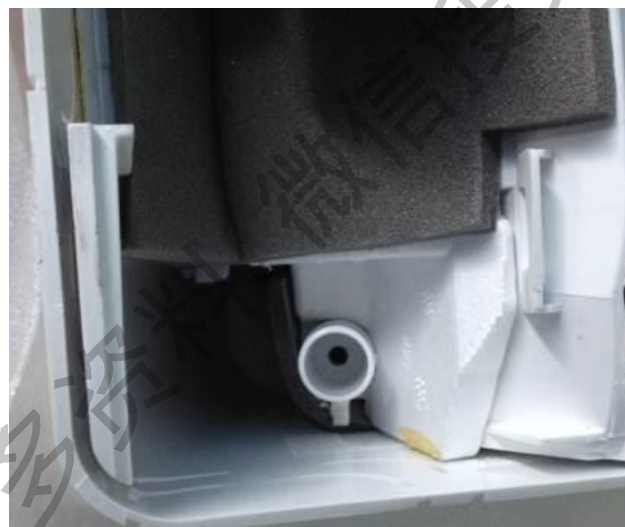
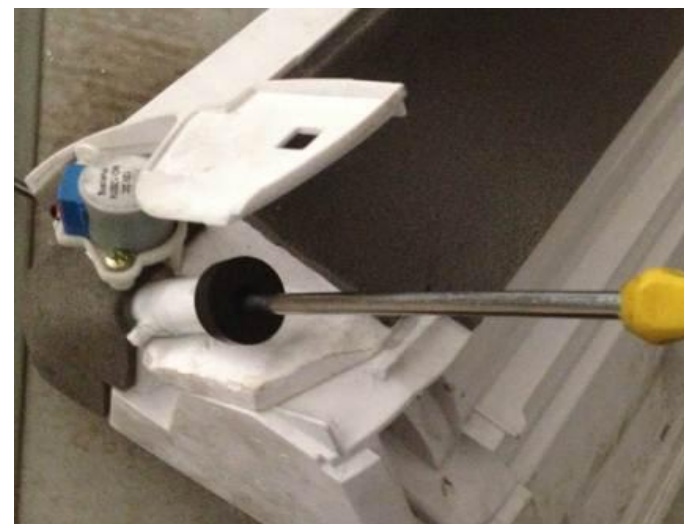
漏水点：接水盘右侧

漏水原因：多余的出水孔漏堵塞

处理指引：使用专用橡胶塞塞住多余的孔

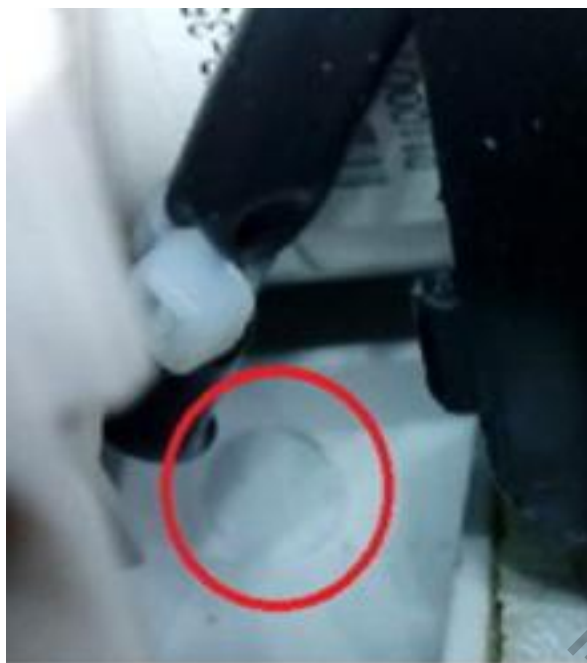
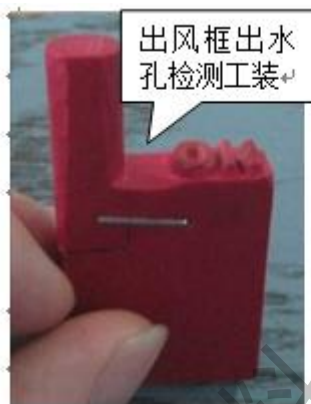
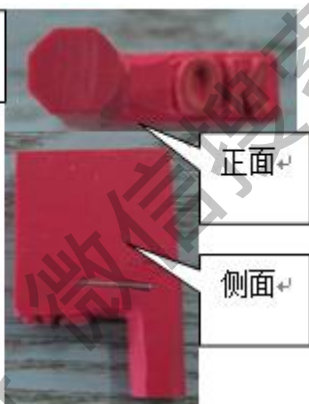
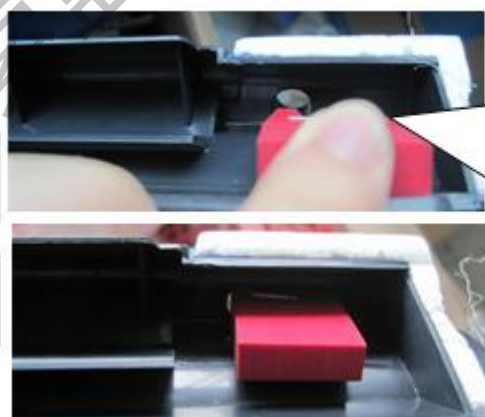
漏水点：接水盘排水孔未开孔，导致水无法正常排出，从其他地方溢出而滴下。

漏水原因：注塑件披锋导致未开孔。

处理指引：用螺丝刀捅开排水孔。

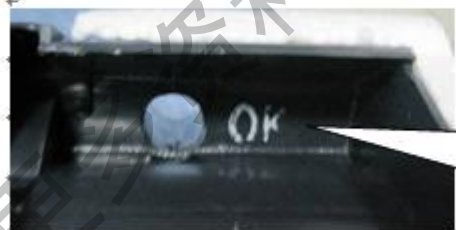
将印章 OK 字样部位沾印章油后，用印章突出圆筒插入出水孔检查批锋。

当出水孔内没有批锋时，圆筒能顺畅的插入出水孔，在出水孔附近印出 OK 字样。反之出水孔有批锋时，圆筒不能插到位，无法在出水孔附近印出 OK 字样。能有效进行检验防呆。

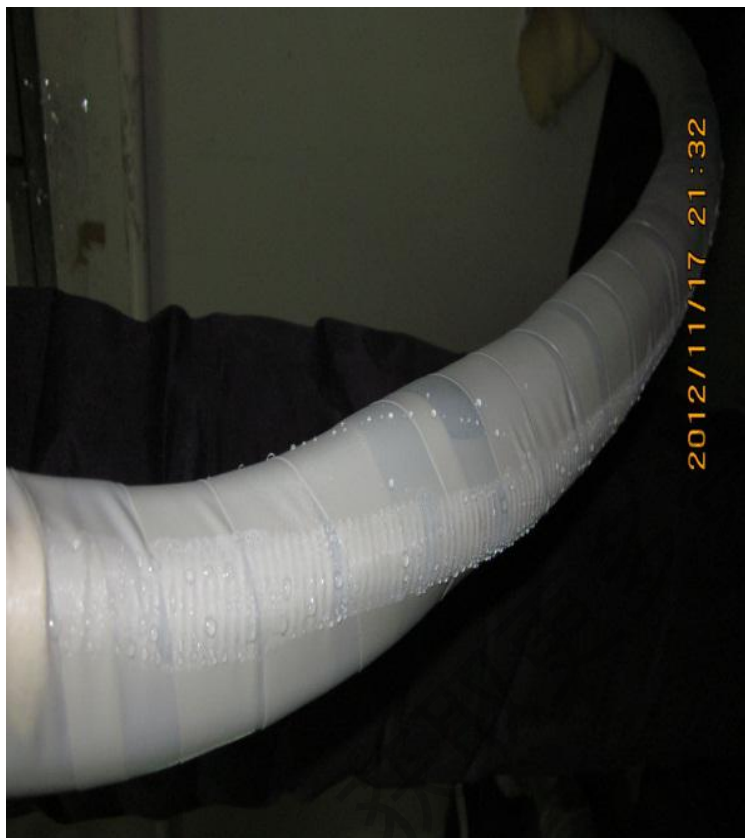
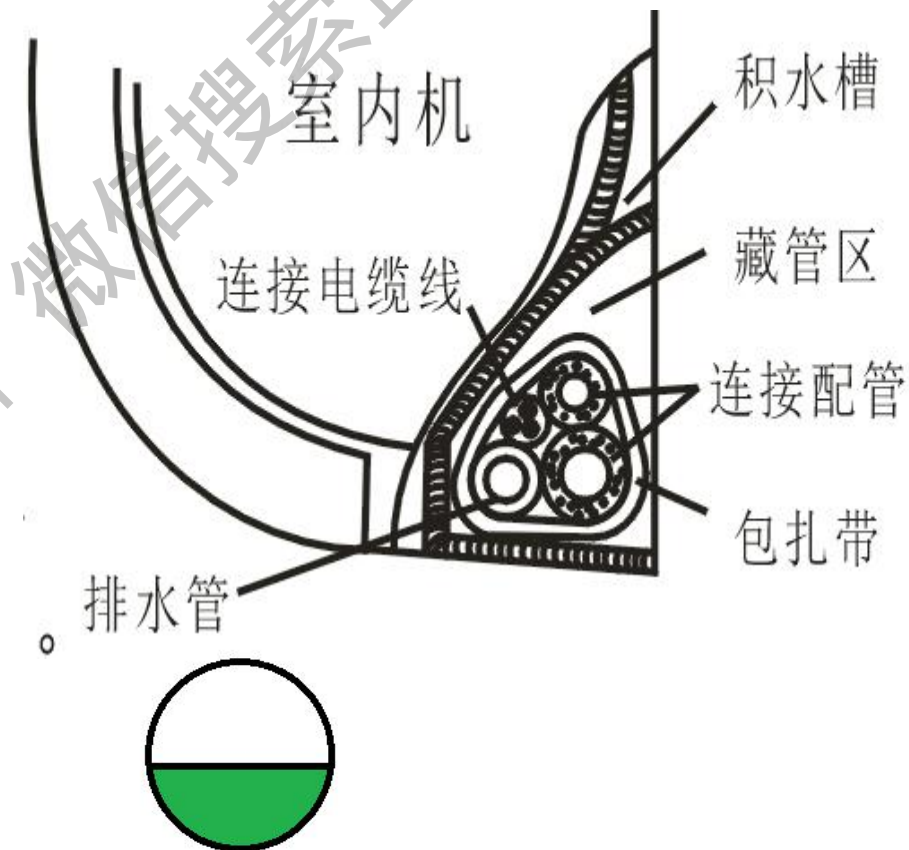
漏水点：保温管凝露导致水滴下。

漏水原因：保温管发泡效果不好，厚度偏薄，导致保温效果差。

处理指引：加包后的保温管材料。

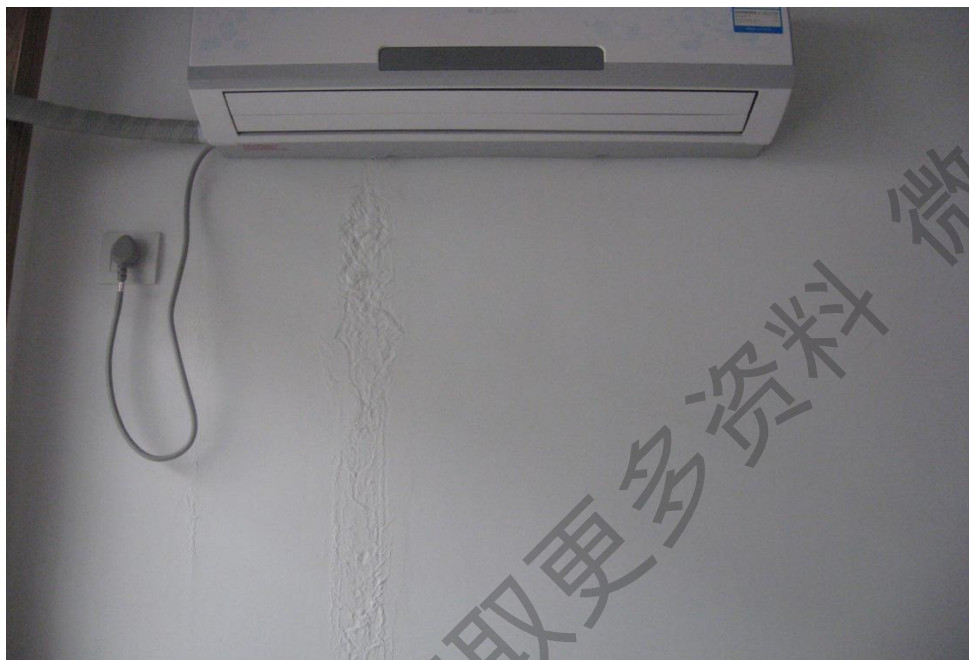
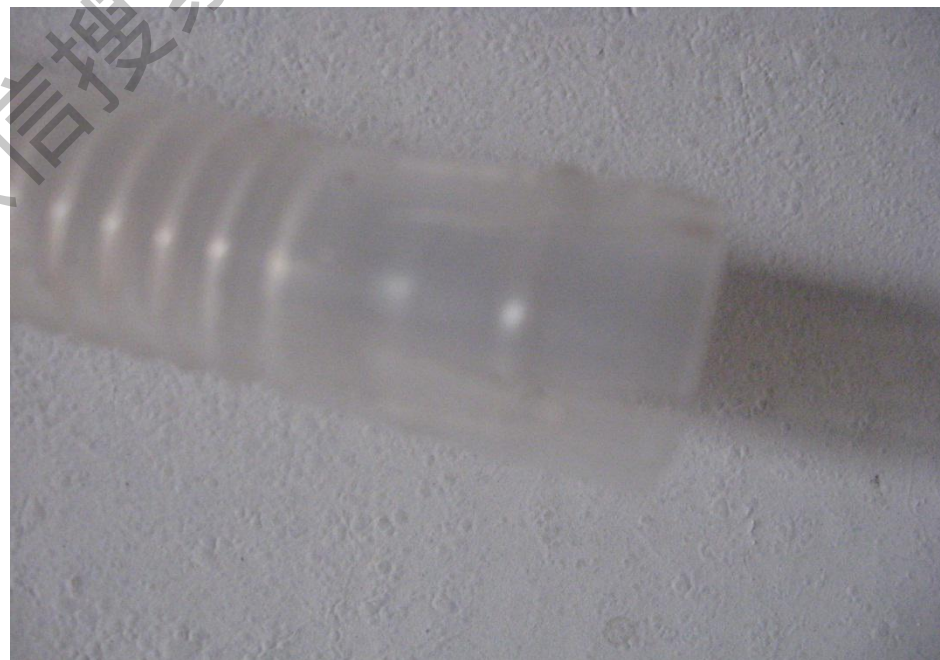
漏水点：水喉与排水管对接处漏水，水沿墙滴下

漏水原因：挤出成型的LDPE材质排水管分型面开裂

处理指引：更换合格的排水管

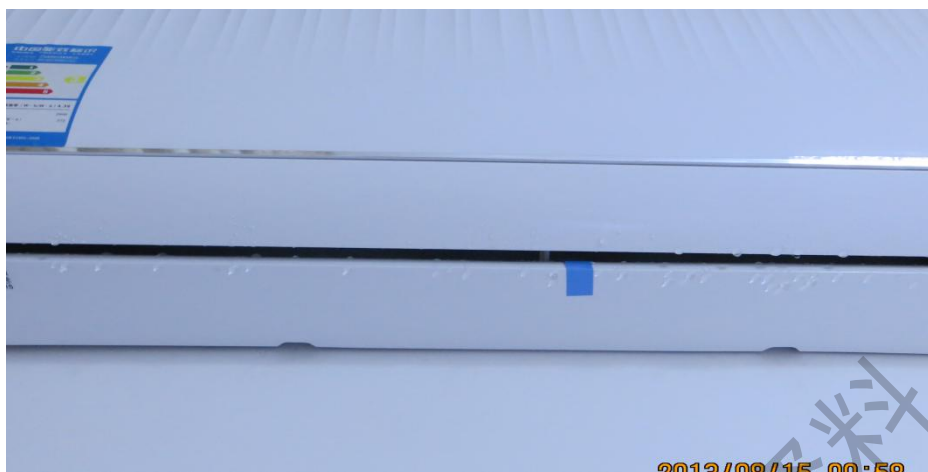
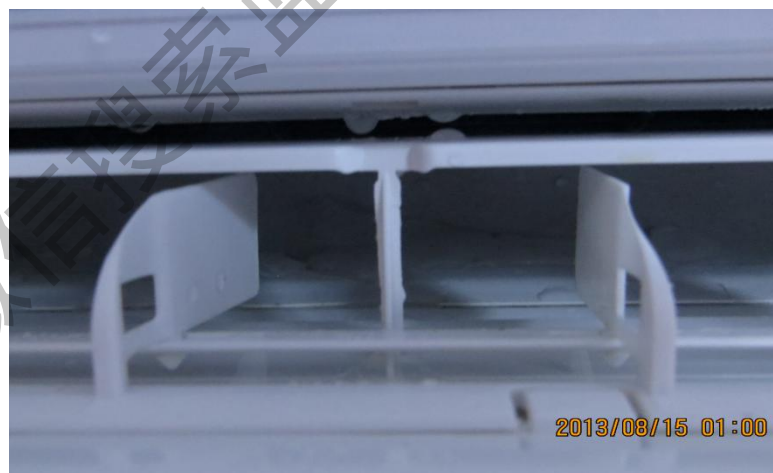
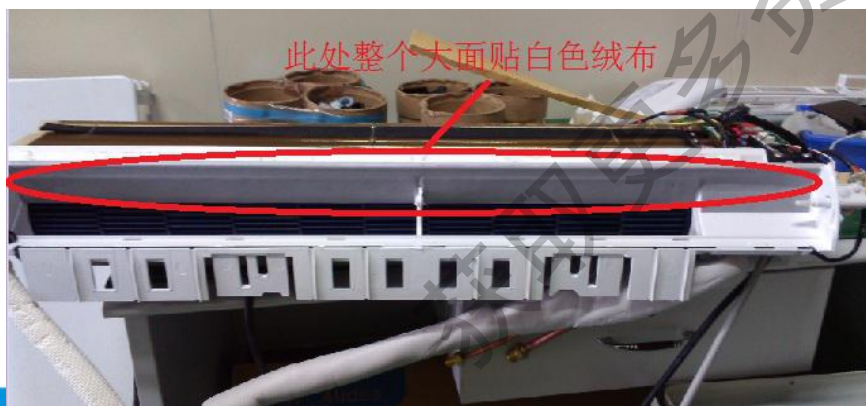
漏水点：出风口上缘、下缘

漏水原因：凝露

处理指引：加贴绒布

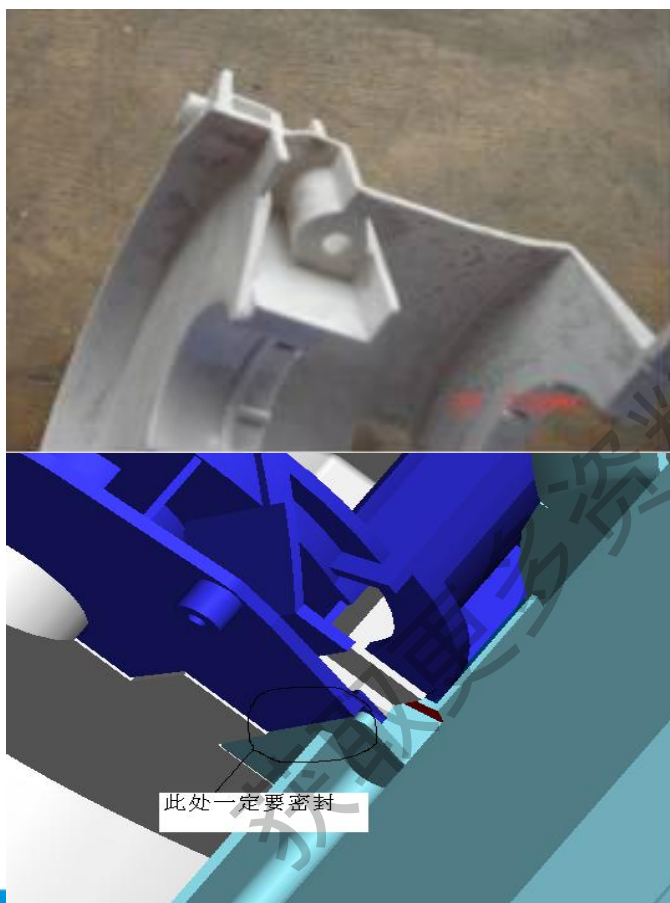
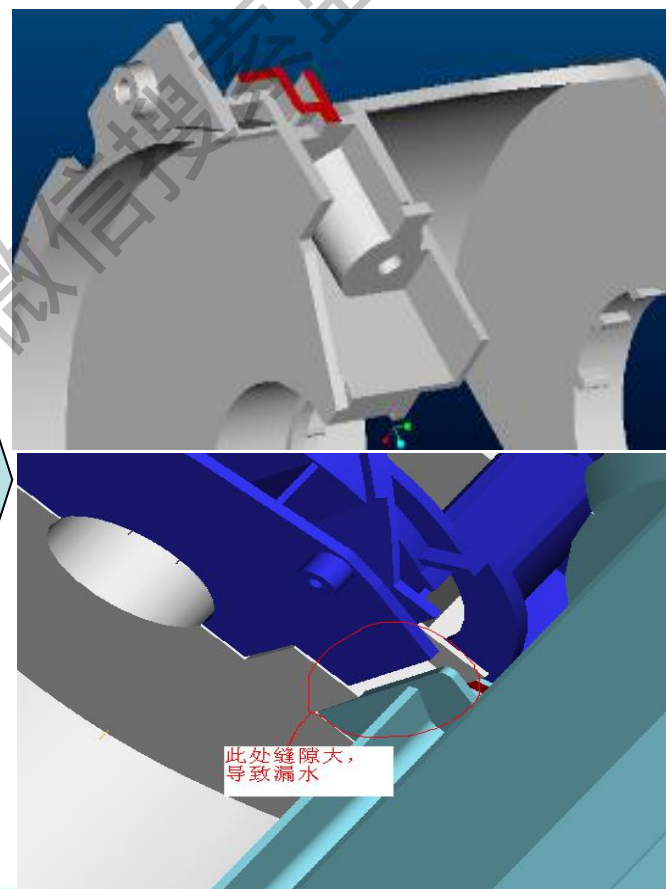
漏水点：风轮吹水

漏水原因：电机盖上的冷凝水未顺利引流到接水槽

处理指引：更换新的电机盖

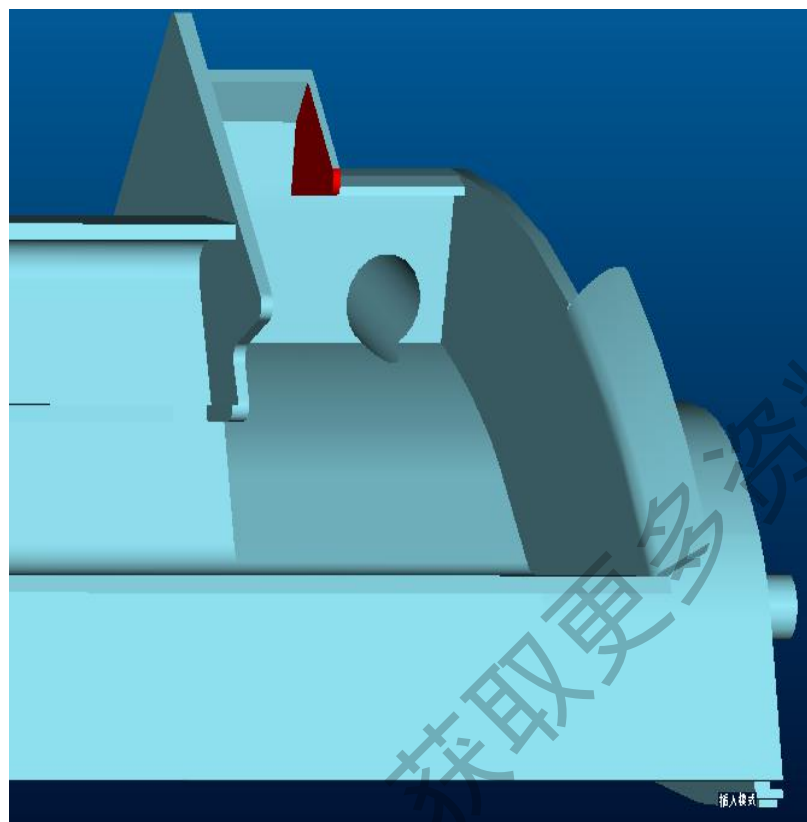
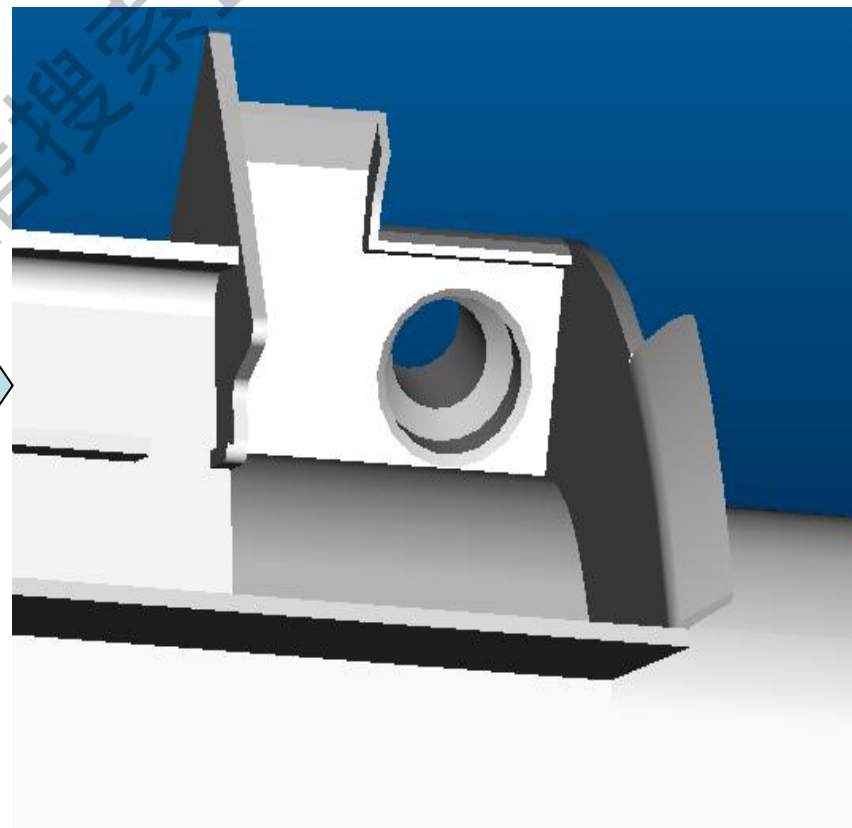
漏水点：右侧滴水

漏水原因：机器安装稍不水平，水未从排水孔流出，而是从接水盘边缘溢出

处理指引：更换新的接水盘

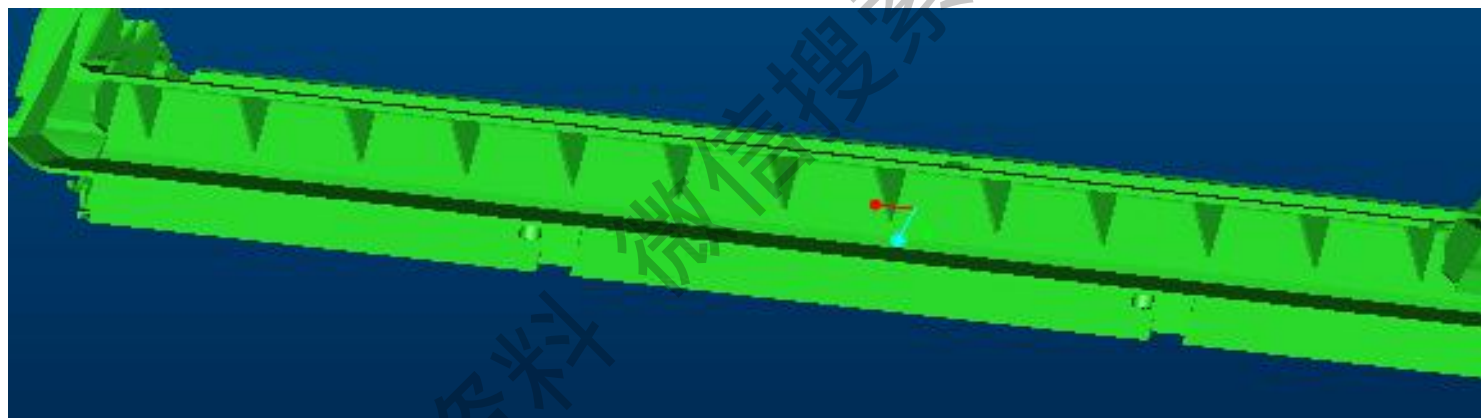
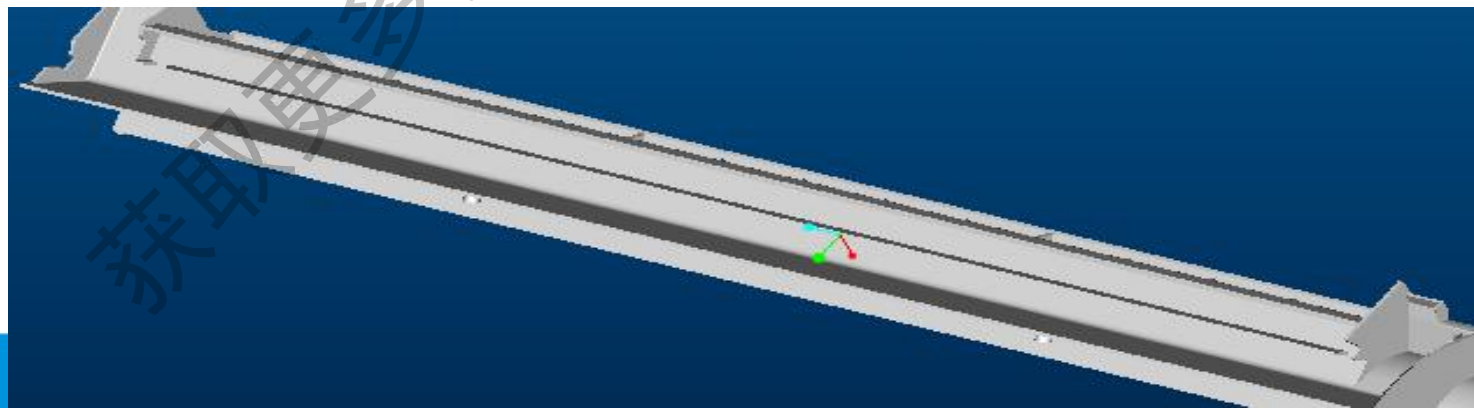
漏水点：右侧滴水

漏水原因：接水盘脏堵

处理指引：更换新的接水盘（清洗接水盘可短暂解决问题，要长期解决问题，更换无加强筋的接水盘）

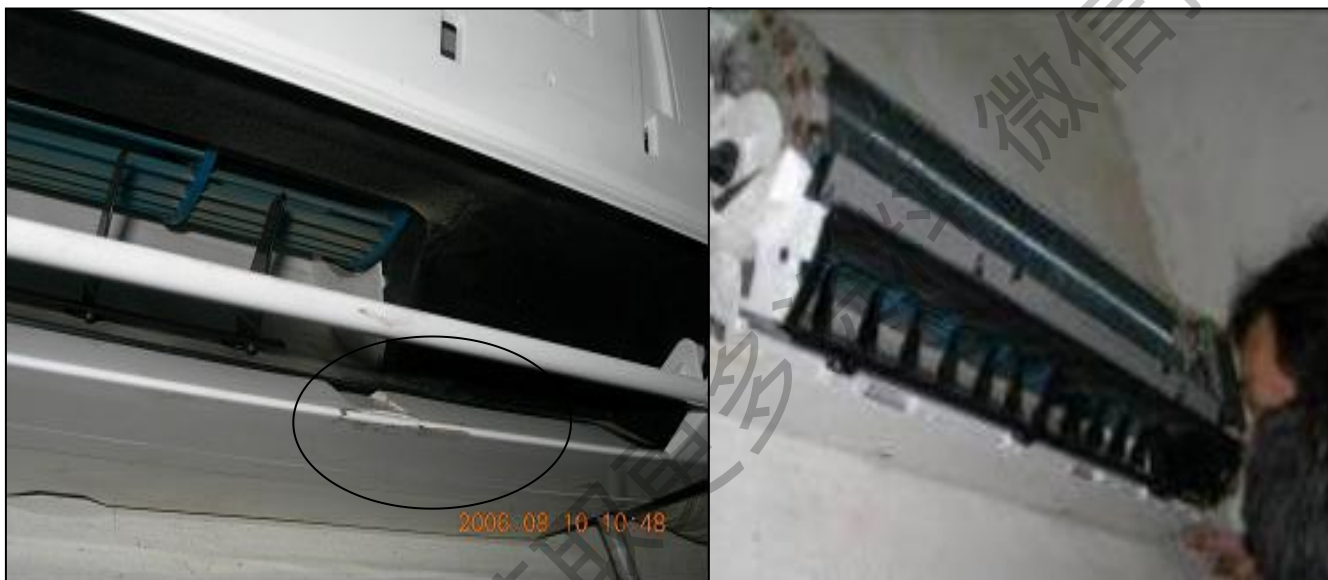
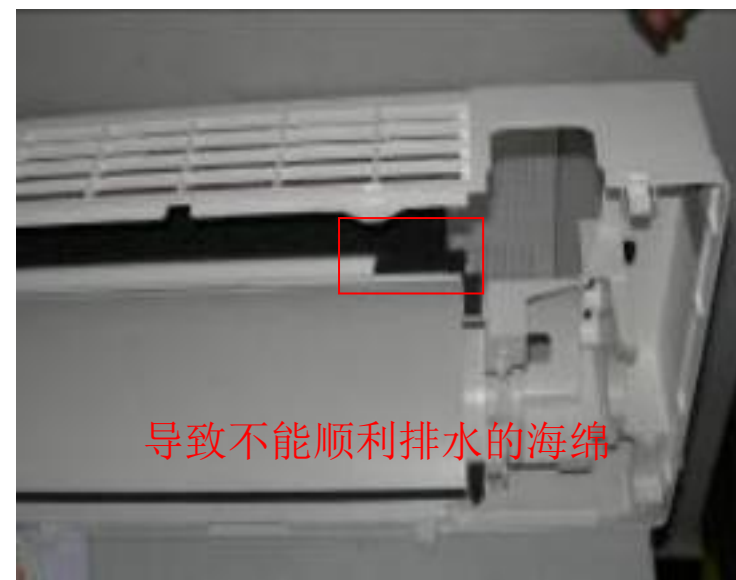
漏水点：右侧滴水，如下图

漏水原因：海绵条贴在底盘上接水槽右侧，尺寸10*12*50，贴上后，上表面高度超出接水槽最高点，海绵吸水性不强，海绵吸湿浸润，导致冷凝水不能顺利通过而堆积起来，超过接水槽最高点时被风轮卷入而从出风口吹出。

处理指引：去掉该海绵即可（可从后侧用东西勾掉）

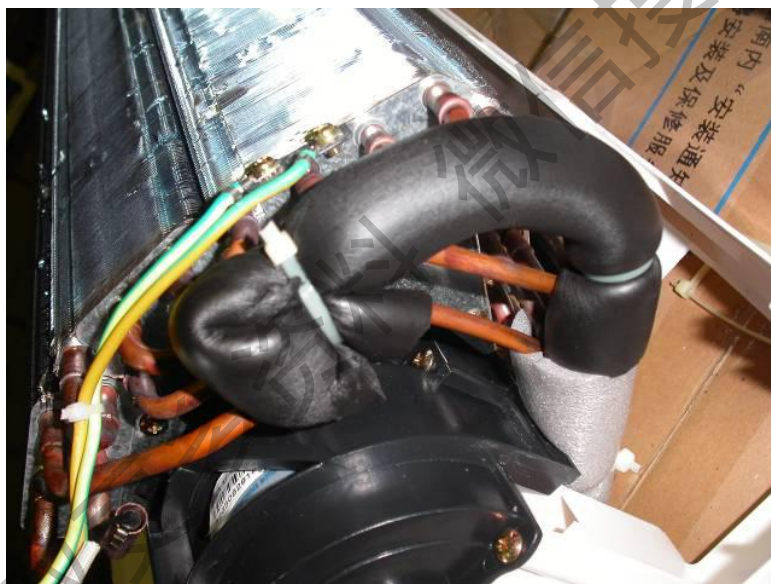
漏水点：蒸发器输入输出管表面凝露水滴下

漏水原因：蒸发器输出管顶部有一段铜管无保温绵，且输出管表面温度较低，当工作在高温、高湿的环境时，铜管表面产生冷凝水，水珠顺着铜管外壁往下流，在接管衔接位置处漏出到底盘上，打湿墙面。

处理指引：加包保温管，如图

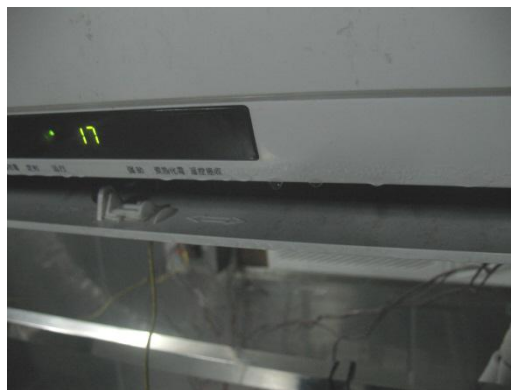
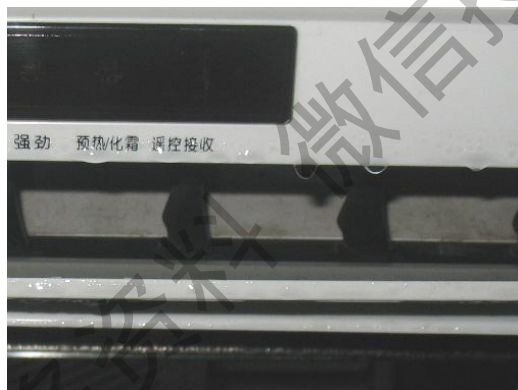
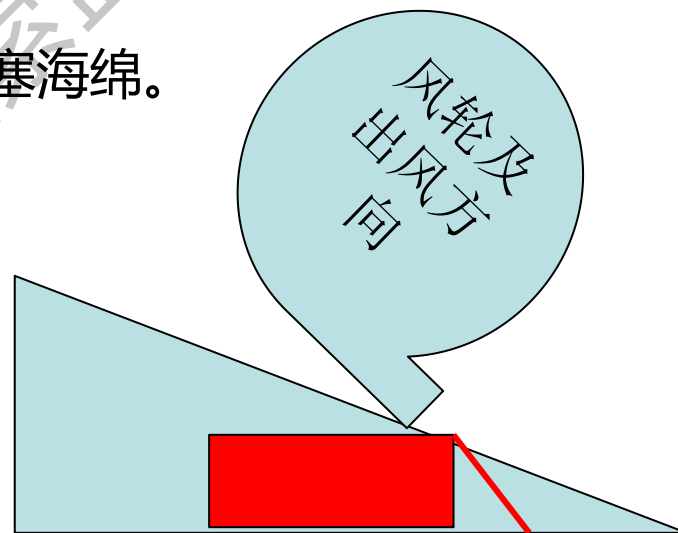
漏水点：面板表面，出风口下缘凝露滴水。

漏水原因：面框和面板配合结构不能有效方式冷风送入面板背面，导致面板/显示板标明凝露。导风条末端翘起结构加剧这种问题发生。出风框迎风面内海绵保温不到位，导致下缘凝露。

处理指引：面框和面板配合处贴海绵，出风框里面塞海绵。

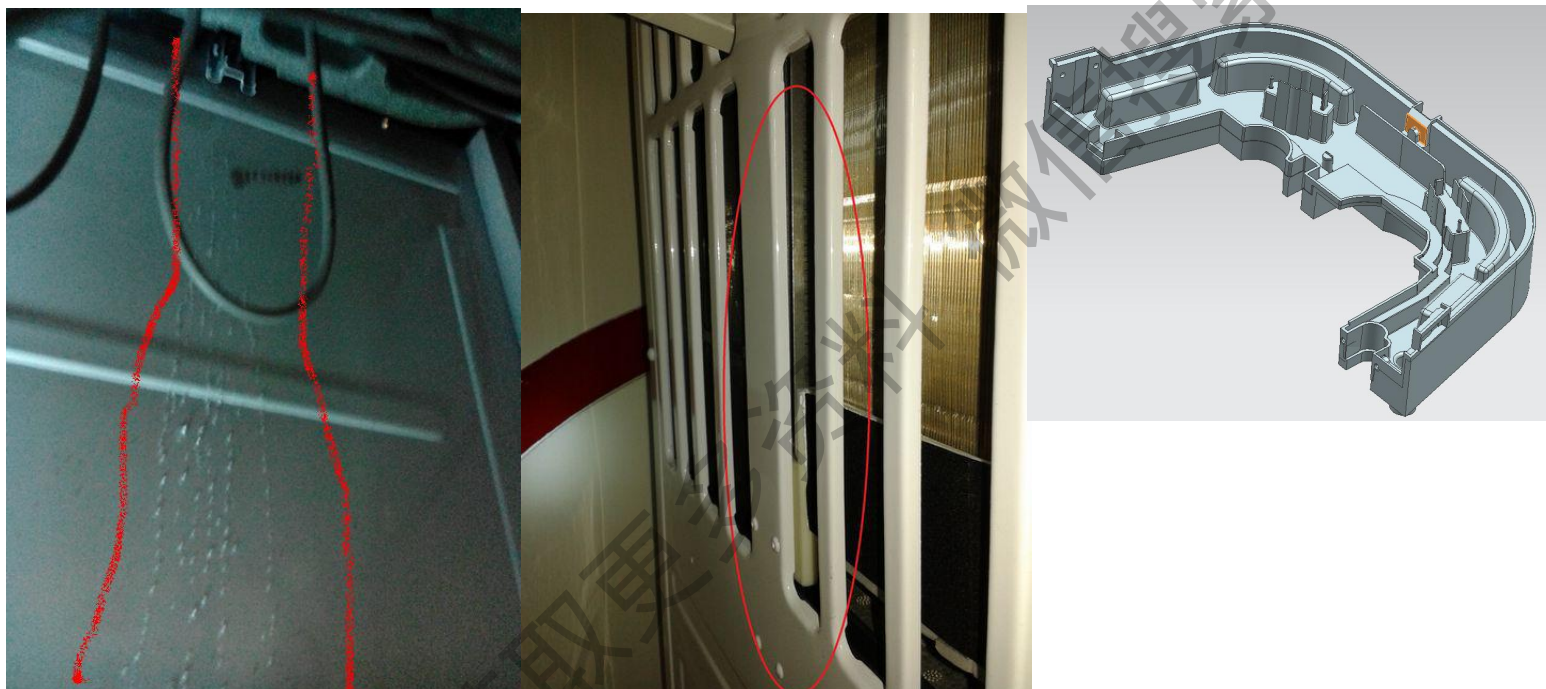
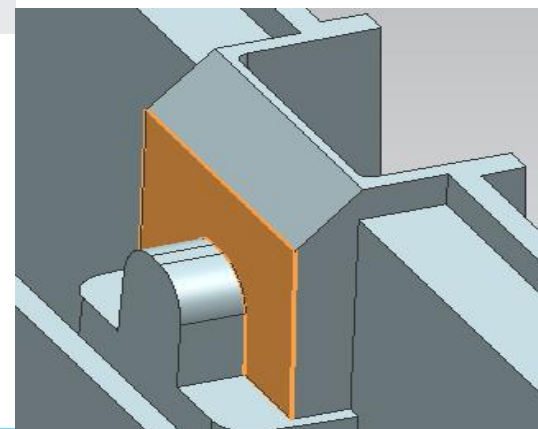
漏水点：背板凝露漏水

漏水原因：KF蒸发器后侧与接水盘中间部位接触处在一条垂直面上，导致蒸发器冷凝水沿着接水盘外侧溢出，

处理指引：更换整改后的接水盘或使用PE棉等将蒸发器与接水盘中间部位隔开3mm。

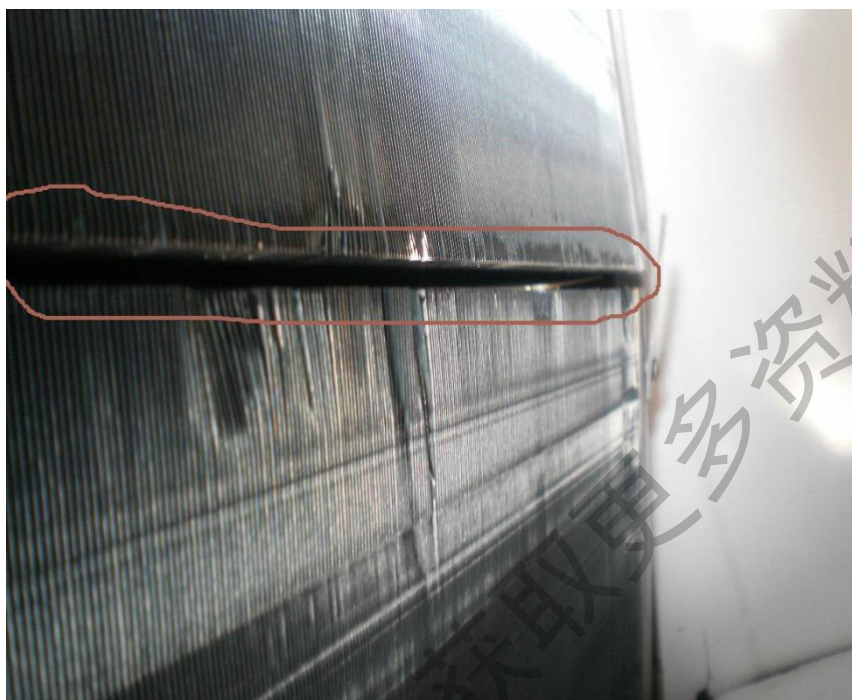
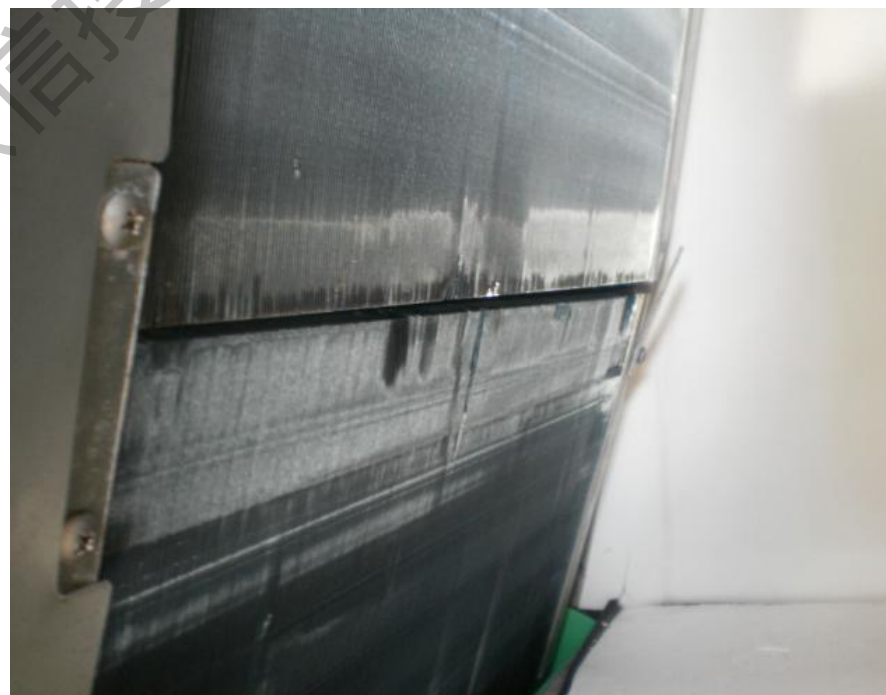
漏水点：滴水到底盘

漏水原因：上下两个蒸发器装配缝隙较大而造成，冷凝水从装配缝隙中喷出，直接吸进室内风道，造成内机漏水。。

处理指引：更换蒸发器或矫正蒸发器

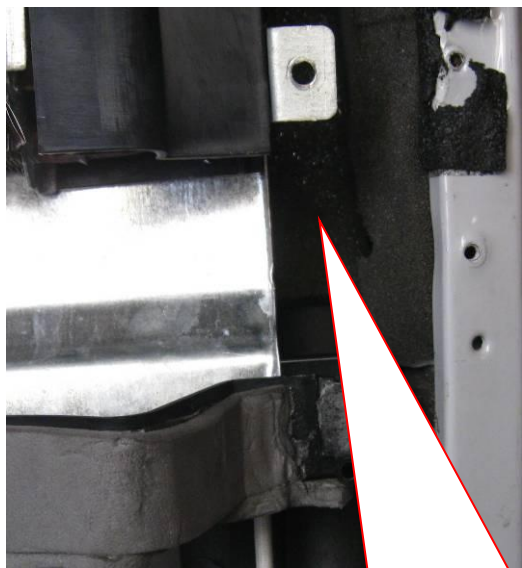
漏水点：蒸发器输入输出管水直接滴下

漏水原因：蒸发器输入输出管密封不严,过涡壳处海绵没贴到位，蒸发器输出输出管过右密封板时,密封不严。

此海绵HM-10*100*200-PU，贴得太上，粘贴要求：海绵上边缘高出接水盘上边沿约60mm。

处理指引：加贴海绵

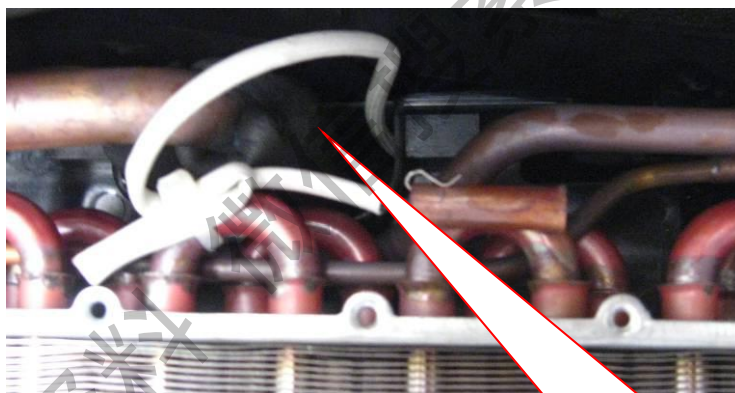
此处密封不严窜风，增加一块海绵缠绕在输入输出管上：
规格为：202100200055
HM-10*40*120-PU

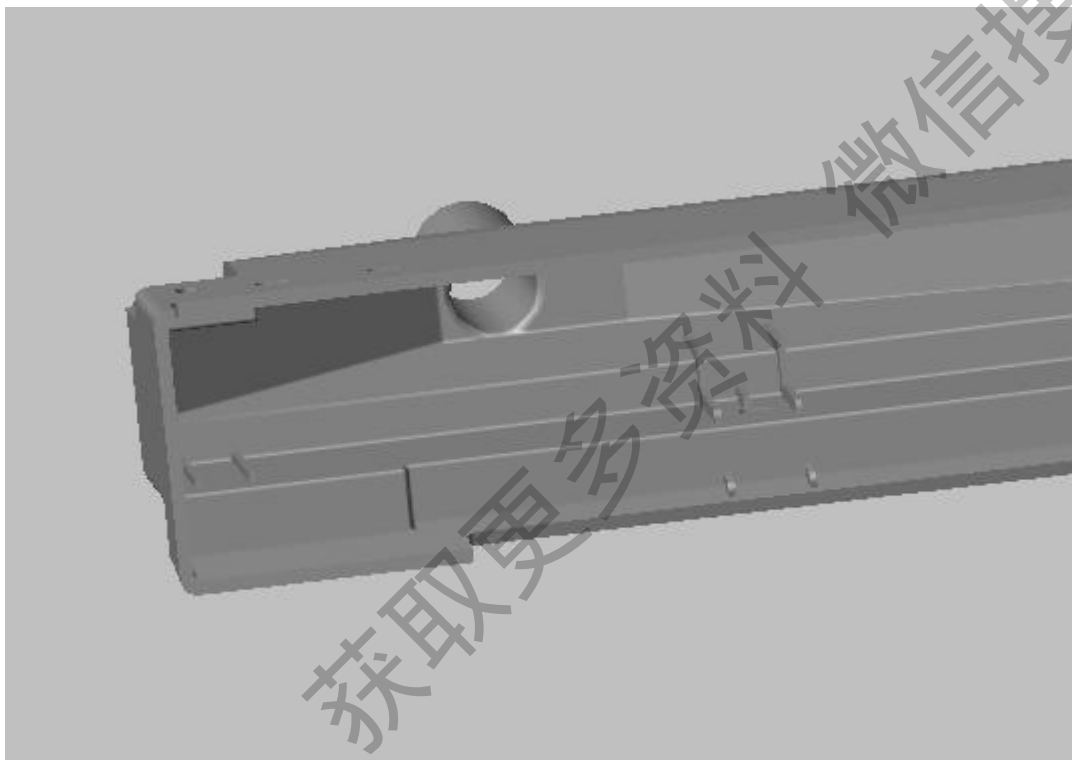
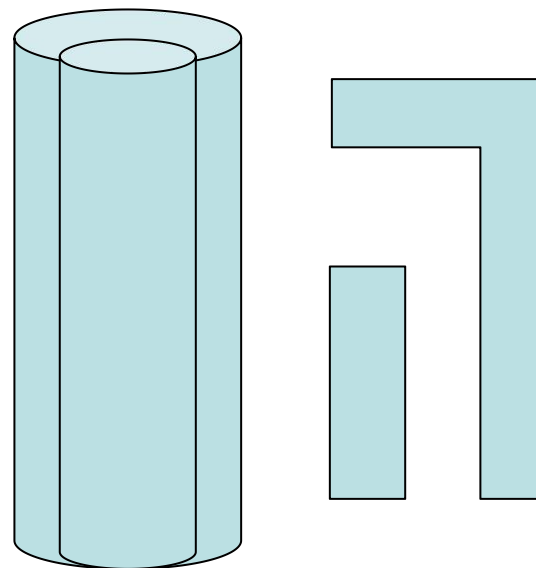
漏水点：溢流孔处漏水

漏水原因：接水盘本身设计有溢流孔，在水量不大时，有水直接滴入了溢水孔（下右图圆孔是溢水孔），或水通过溢水孔下滴接水槽过程中，被接水槽背面的风卷入帽檐式溢流孔。

处理指引：封堵溢流孔或更换工厂改模后的去掉了溢流孔的接水盘。
