家用空调事业部内销产品漏水培训课件

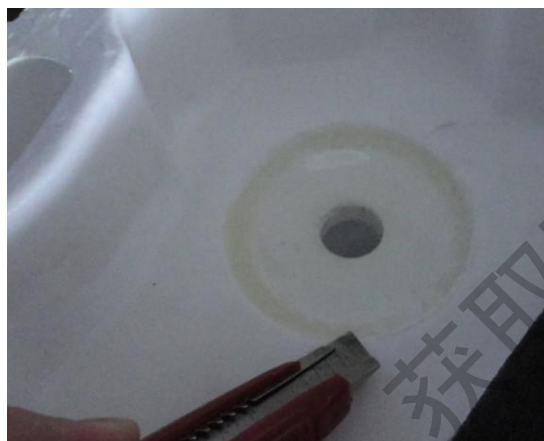
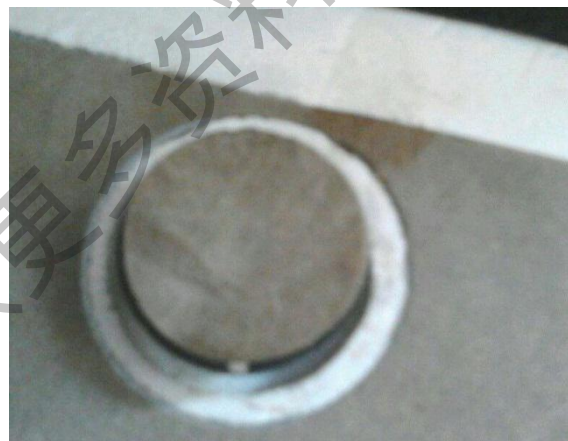
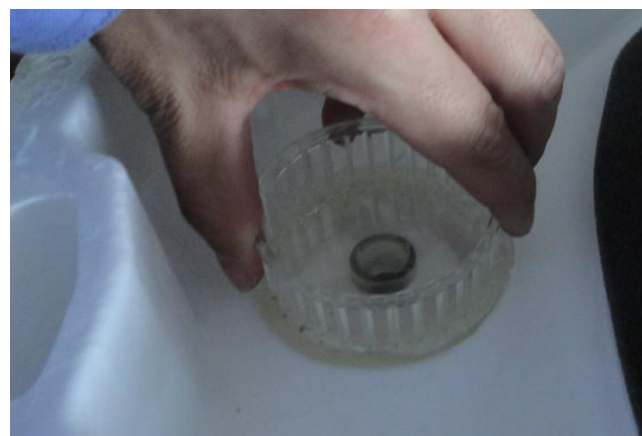
漏水点：排污口渗水

漏水原因：排水网罩松脱造成漏水

处理指引：清洁干燥接水盘后，打热熔胶，用力旋动排水接头，保证热熔胶和接水盘充分粘和。接水盘组件静止放置10分钟。待热熔胶风干定型后倒入3~5mm的水，进行漏水试验。10分钟内接水盘底部没有水渗出，维修合格。也可更换整改后的接水盘（无排污口），注意事项：

- 1、涂胶前要保证排水接头及接水盘的干燥、洁净。
- 2、热熔胶风干定型前不要随意触动排水接头。
- 3、502类型的胶水、万能胶水对泡沫均有腐蚀，禁止使用。

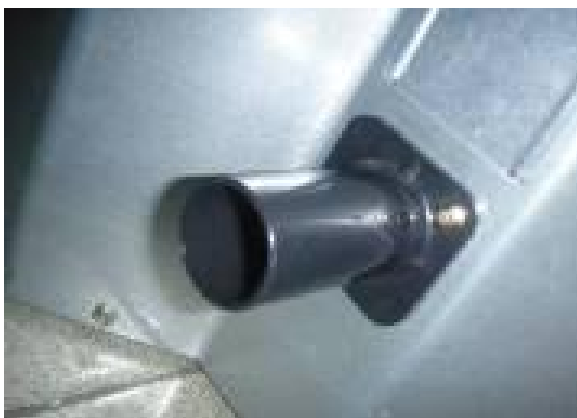
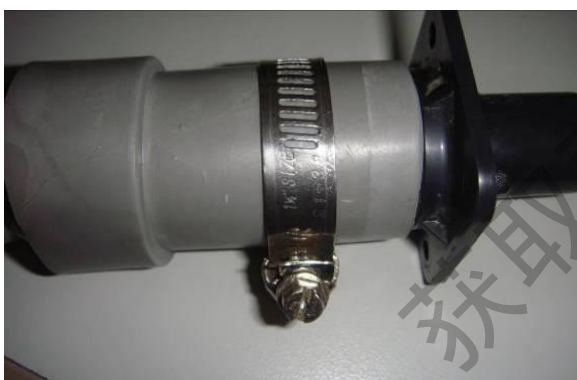
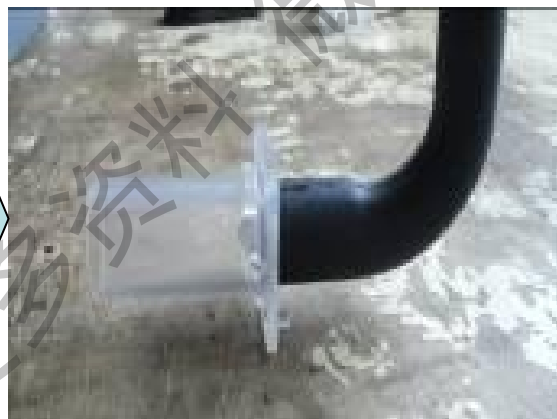
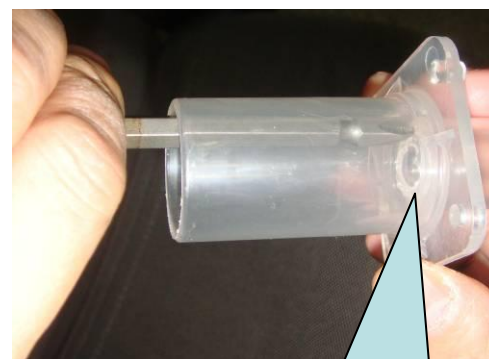
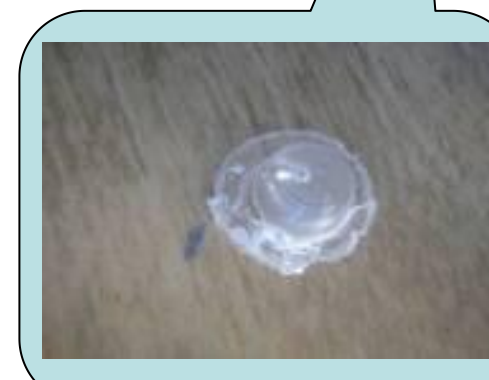
漏水点：抽水接管裂漏

漏水原因：本体质量差，壁厚薄，黑色材质容易添加二次料。更改后为透明ABS。再加上市场部分安装使用了金属抱箍。

处理指引：更换整改后的抽水接管，不允许使用金属抱箍（可使用胶水）。

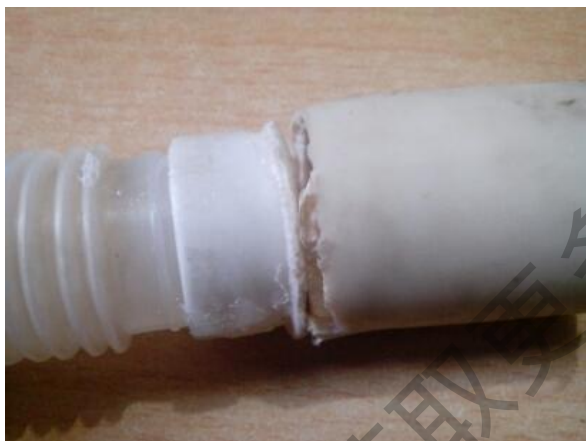
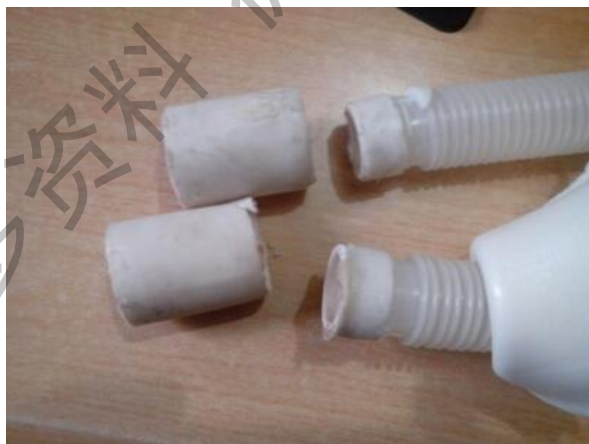
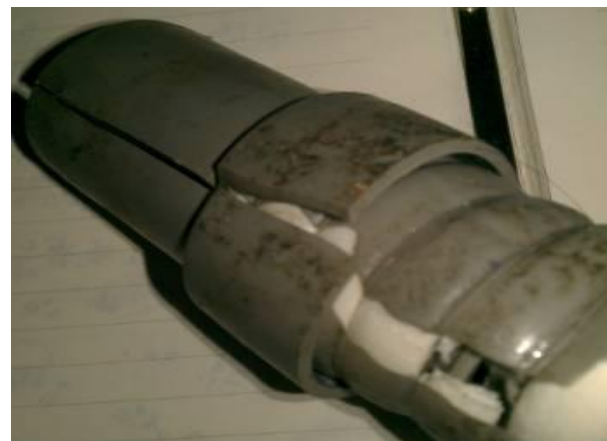
漏水点：水喉接头漏水

漏水原因：水喉由一体式结构更改为分离式结构，一体式出水喉为两头PVC、中间PE材料，分离式出水喉为PE保温管套+PP排水管，一体式出水喉材料强度要优于分离式出水喉强度。天花机出水喉安装在整机上的受力状态与出水喉单体测试状态存在差异，安装在整机上的出水喉受力状态存在实际要比单体测试状态严酷的情况，而物料确认的时候完全依据单体测试标准。

处理指引：更换灰色的一体式水喉。

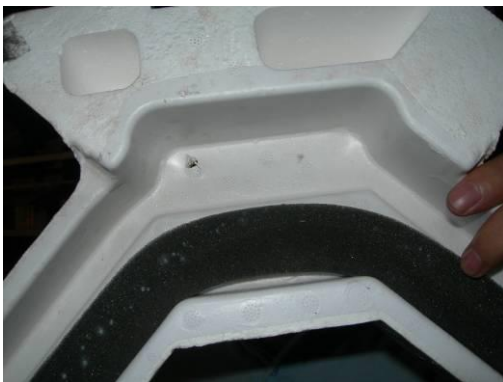
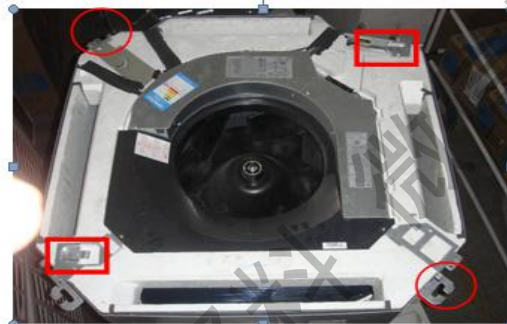
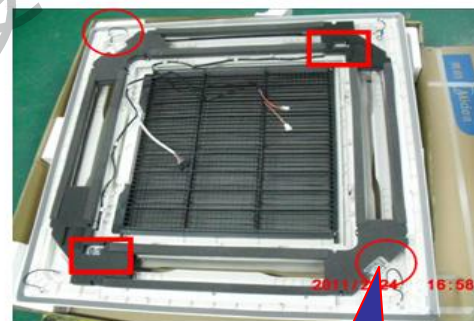
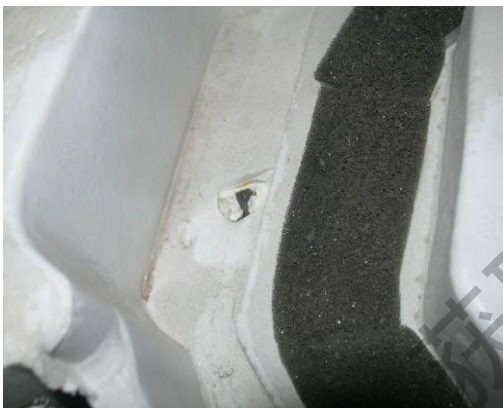
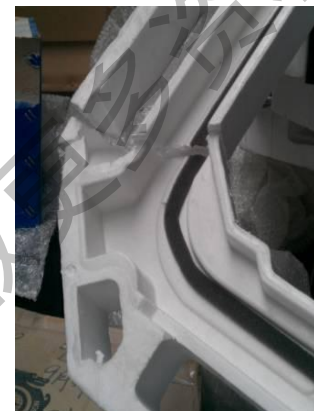
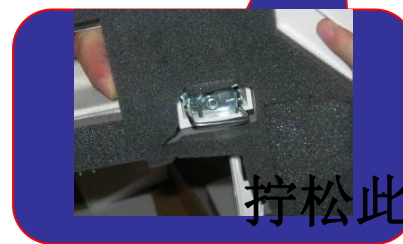
漏水点：接水盘破裂漏水

漏水原因：泡沫接水盘在严酷的跌落条件下开裂、安装不小心螺丝刀捅穿接水盘

(2) 天花机面板挂耳第二种结构，挂耳部分内置（如下图所示，两个挂耳在机身外侧，两个挂耳位于机身里面接水盘泡沫上），适用于机型型号中-B 机型，内置挂耳的背面处于接水盘范围内，若安装不当易损坏、戳穿接水盘（如下图）。

处理指引：更换新接水盘
