关于 72P 型柜机（配谷轮压缩机） 四通阀卡死维修指引

文件号：JS2009-013

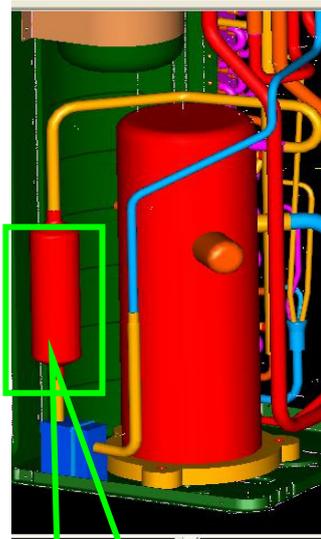
原配消声器位置

通过对制冷系统分析，这与排气管组件以及涡旋压缩机的特点有关，造成液击的主要原因这是由于排气管消声器气体流向是上进下出，如果冷系统在环境温度低而未开机时，有可能在消声器中出现冷媒沉积，此时开机制热，沉积在消声器中的液态冷媒就会造成四通阀液击。

采取消声器气体流向由原来的**上进下出**更换为**下进上出**，防止液击。维修时直接更换排气管部件，更改后排气管部件的物料编码是 201648300441。
