近期保定、唐山等地市场反馈室外机噪音导致用户投诉问题增多，主要体现在 112 钣金系列/030 钣金系列等。经品质、技术人员现场分析，查明原因为以下几点。请分部和服务网点维修人员逐项排查，发现噪音类问题时，参照本指引进行维修处理：

国内营销公司售后管理部

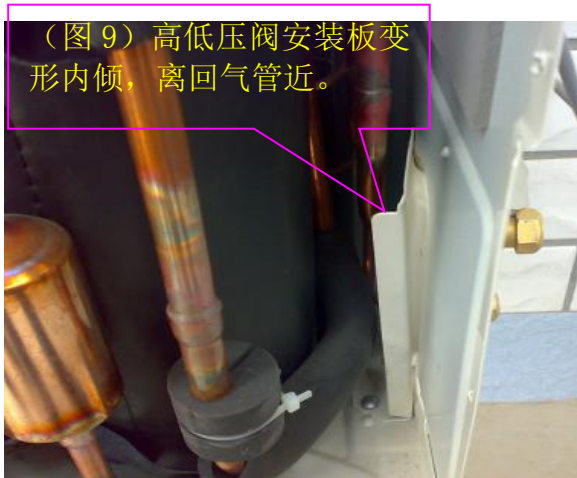
9、阀安装板变形（图 9）或固定错打螺钉（图 10），导致管路与阀板之间碰响。解决办法：将漏打的侧面两颗螺钉补打达克罗，固定阀板，阀板已经变形的要扳回原形。

(图 9) 高低压阀安装板变形内倾，离回气管近。

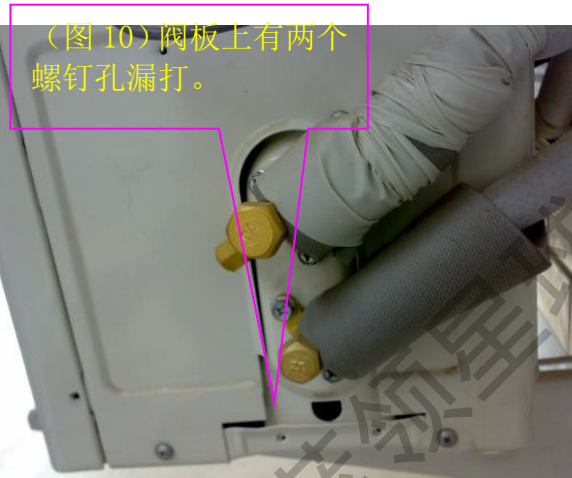
(图 10) 阀板上有两个螺钉孔漏打。

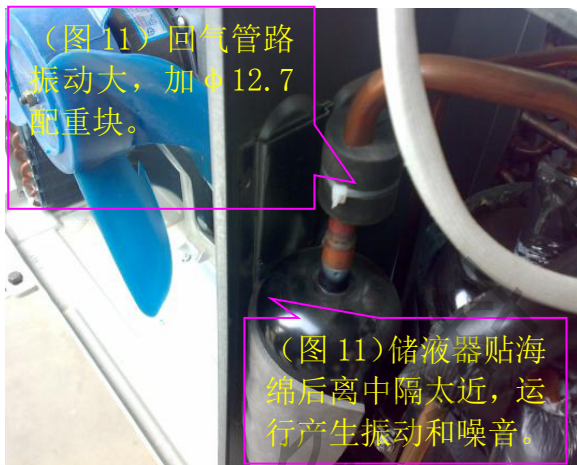
10、储液器贴海绵后离中隔板太近，运行产生振动和噪音（图 11）。解决办法：将储液器海绵与中隔板接触处的那段去掉。

(图 11) 回气管路振动大，加  $\phi 12.7$  配重块。

(图 11) 储液器贴海绵后离中隔板太近，运行产生振动和噪音。

12、回气管振动大。解决办法：增加 1 个  $\phi 12.7$  的配重块，编码 202700200038，如图 11 所示

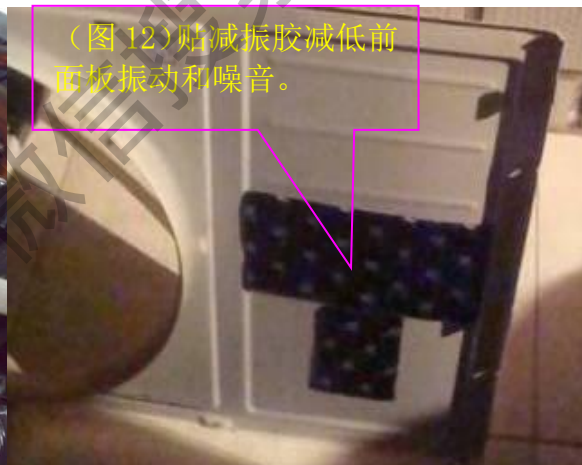
(图 12) 贴减振胶减低前面板振动和噪音。

11、前面板与压缩机靠的太近（贴有隔音棉），产生碰响。解决办法：将前面板那里原来粘贴好的隔音棉剥离干净，粘贴 2 块  $220 \times 120 \times 4$  (编码 202700200007) 减振胶，部位如图 12 所示。

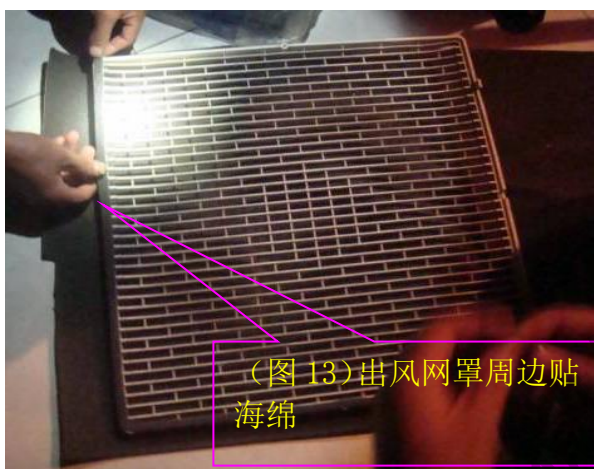
14、出风网罩与前面板间隙大，晃动产生噪音。解决方法：将出风网罩沿周贴 PU（图 13）海绵 5×20×440 多条（编码 202100200333），消除出风网罩和前面板间隙。

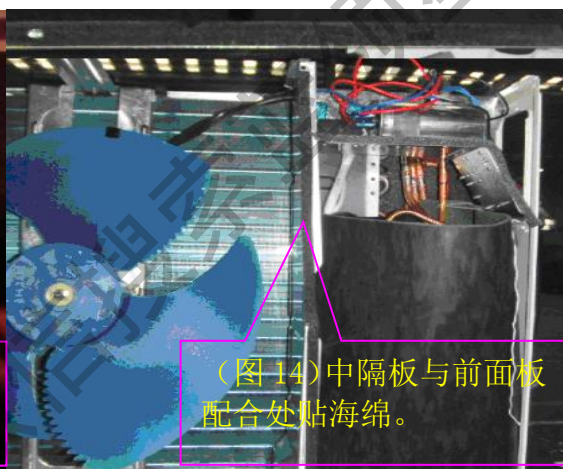
16、中隔板与前面板配合处海绵脱落或漏贴（图 14）。解决办法：重新粘贴整个中隔板高度的海绵，规格 6×10×560（编码 202100200341）。
