近期保定、唐山等地市场反馈室外机噪音导致用户投诉问题增多，主要体现在 112 钣金系列/030 钣金系列等。经品质、技术人员现场分析，查明原因为以下几点。请分部和服务网点维修人员逐项排查，发现噪音类问题时，参照本指引进行维修处理：

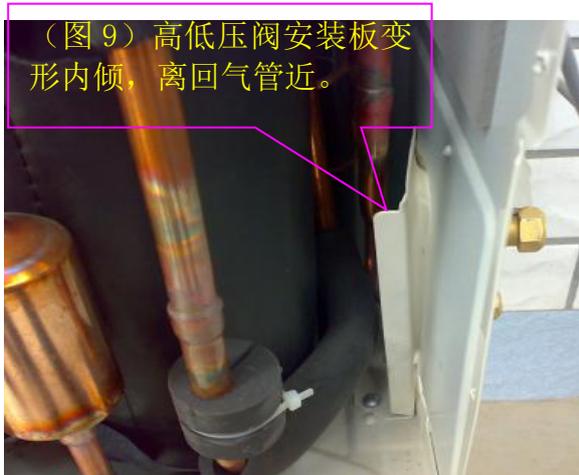
(图 9) 高低压阀安装板变形内倾，离回气管近。

9、阀安装板变形（图9）或固定错打螺钉（图10），导致管路与阀板之间碰响。解决办法：将漏打的侧面两颗螺钉补打达克罗，固定阀板，阀板已经变形的要扳回原形。

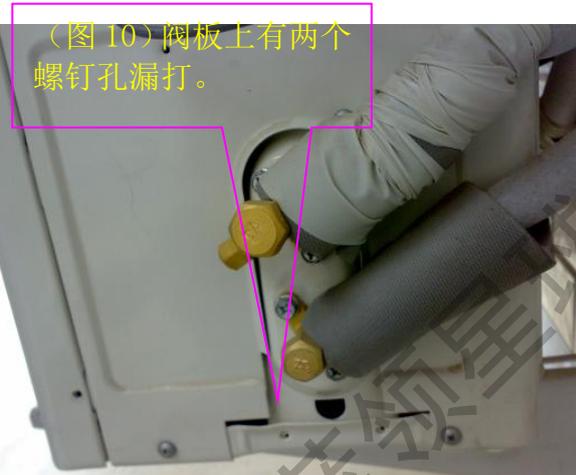
(图 10) 阀板上有两个螺钉孔漏打。

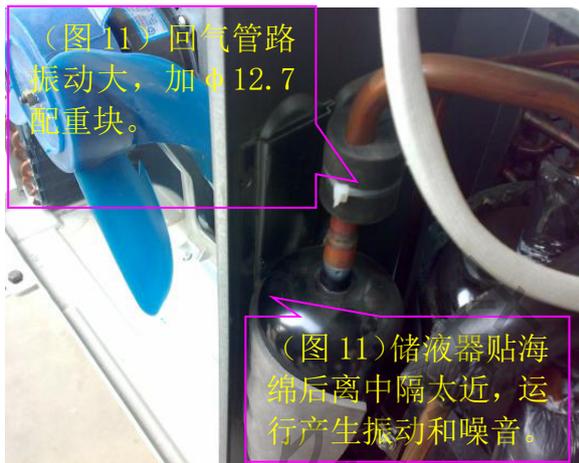
10、储液器贴海绵后离中隔板太近，运行产生振动和噪音（图 11）。解决办法：将储液器海绵与中隔板接触处的那段去掉。

(图 11) 回气管路振动大，加 $\phi 12.7$ 配重块。

(图 11) 储液器贴海绵后离中隔板太近，运行产生振动和噪音。

12、回气管振动大。解决办法：增加 1 个 $\phi 12.7$ 的配重块，编码 202700200038，如图 11 所示

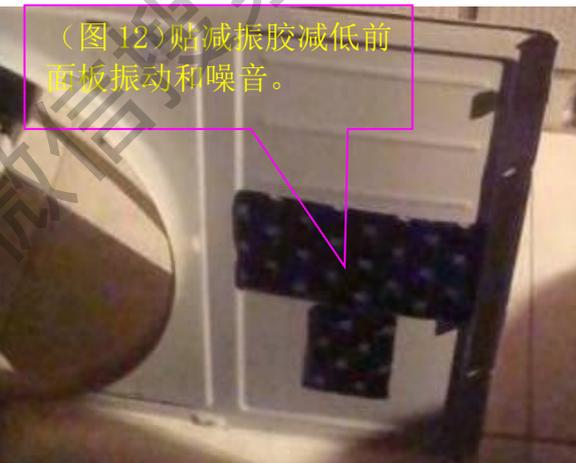
(图 12) 贴减振胶减低前面板振动和噪音。

11、前面板与压缩机靠的太近（贴有隔音棉），产生碰响。解决办法：将前面板那里原来粘贴好的隔音棉剥离干净，粘贴 2 块 $220 \times 120 \times 4$ (编码 202700200007) 减振胶，部位如图 12 所示。

13、压缩机本体噪音偏大，解决方法（3 个方法中的 1 个或多个，直到整机装好运行后用户接受）：①拆开顶盖、前面板。将顶盖里面靠压缩机侧贴 3mmPE 海绵。②将前面板粘贴一块 $220 \times 120 \times 4$ (编码 202700200007) 和一块 $120 \times 80 \times 5$ (编 202700200001) 的减振胶（如图 12 所示）。③压缩机包消音棉（32 机包编码为 202145100301 的消音棉）。

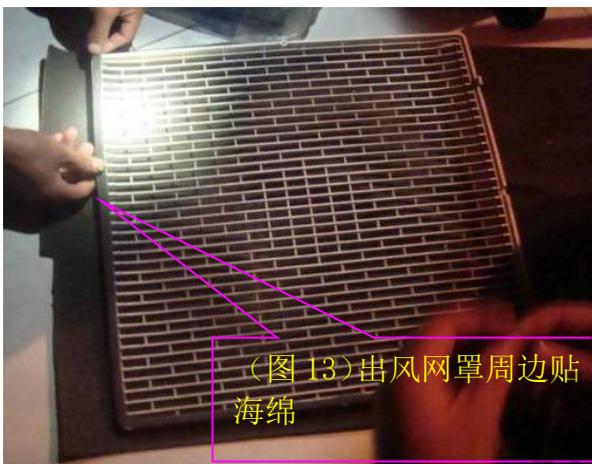
14、出风网罩与前面板间隙大，晃动产生噪音。解决方法：将出风网罩沿周贴 PU（图 13）海绵 5×20×440 多条（编码 202100200333），消除出风网罩和前面板间隙。

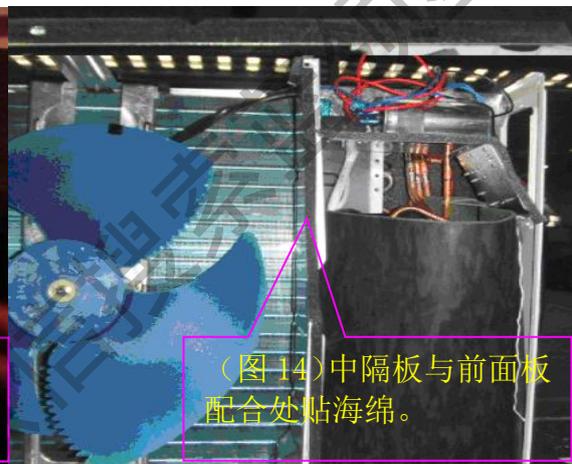
16、中隔板与前面板配合处海绵脱落或漏贴（图 14）。解决办法：重新粘贴整个中隔板高度的海绵，规格 6×10×560（编码 202100200341）。
