近期保定、唐山等地市场反馈室外机噪音导致用户投诉问题增多，主要体现在 112 钣金系列/030 钣金系列等。经品质、技术人员现场分析，查明原因为以下几点。请分部和服务网点维修人员逐项排查，发现噪音类问题时，参照本指引进行维修处理：

国内营销公司售后管理部

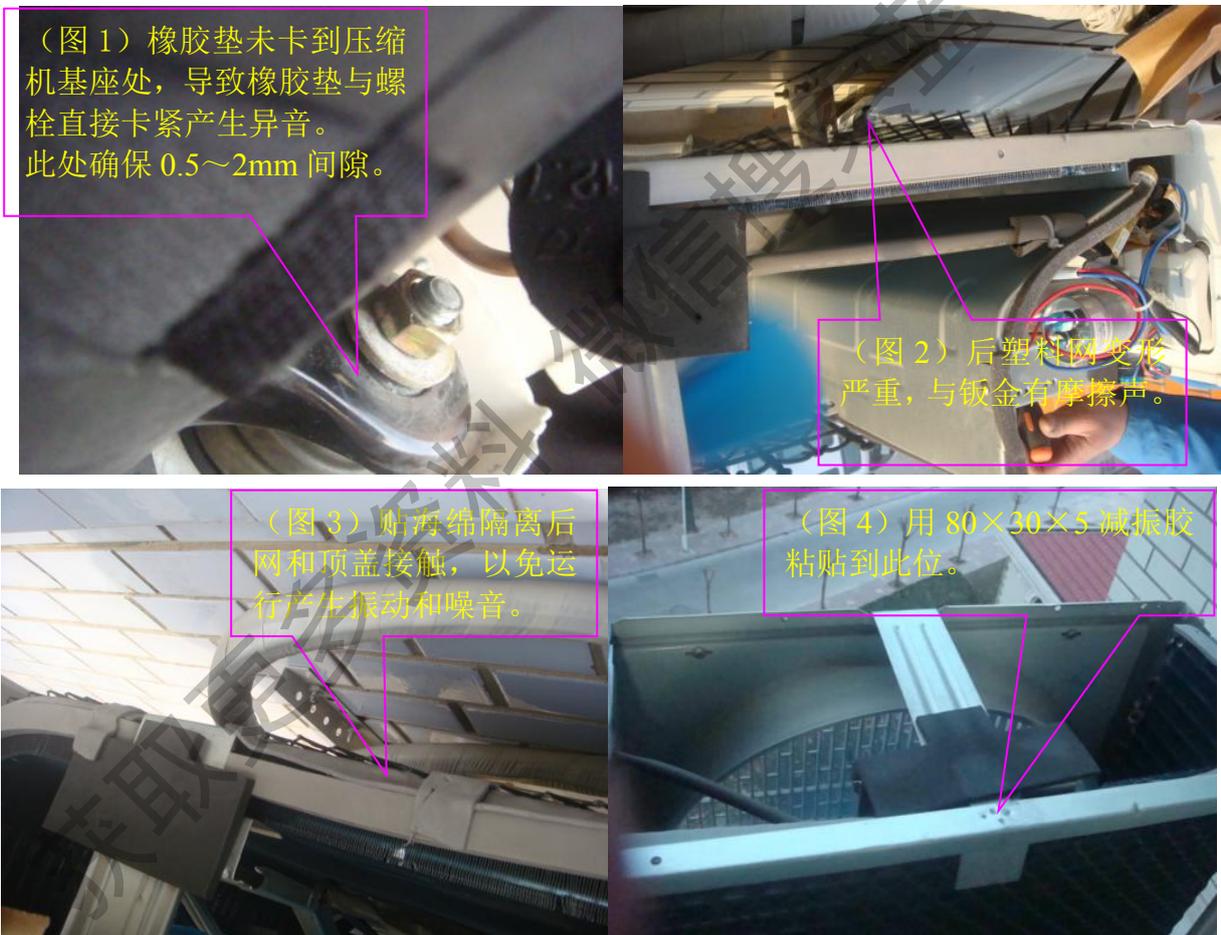
1、压缩机减振橡胶垫未装配到位，胶脚与扩大垫片之间顶死产生噪音（图 1）。解决办法：用洗涤剂润滑减振橡胶垫，用螺丝刀调整使之回弹装配到位。

2、后网碰底盘产生响声（图 2），解决办法：后网取消或使用 PE 棉（编码 202135270201 ）将相碰部位隔离（图 3）。

3、电机支架海绵粘贴不到位，造成顶盖与电机支架摩擦。解决方法：用 80×30×5 减振胶（202700200005 对半剪裁）粘贴图示位置（图 4）。

4、中隔板未卡到位，和冷凝器间隙太大，导致运行时中隔板振动产生噪音（图 5）。解决办法：中隔板底部贴 3mm 厚 PE 海绵（编码 202100200003）后，装配到位。

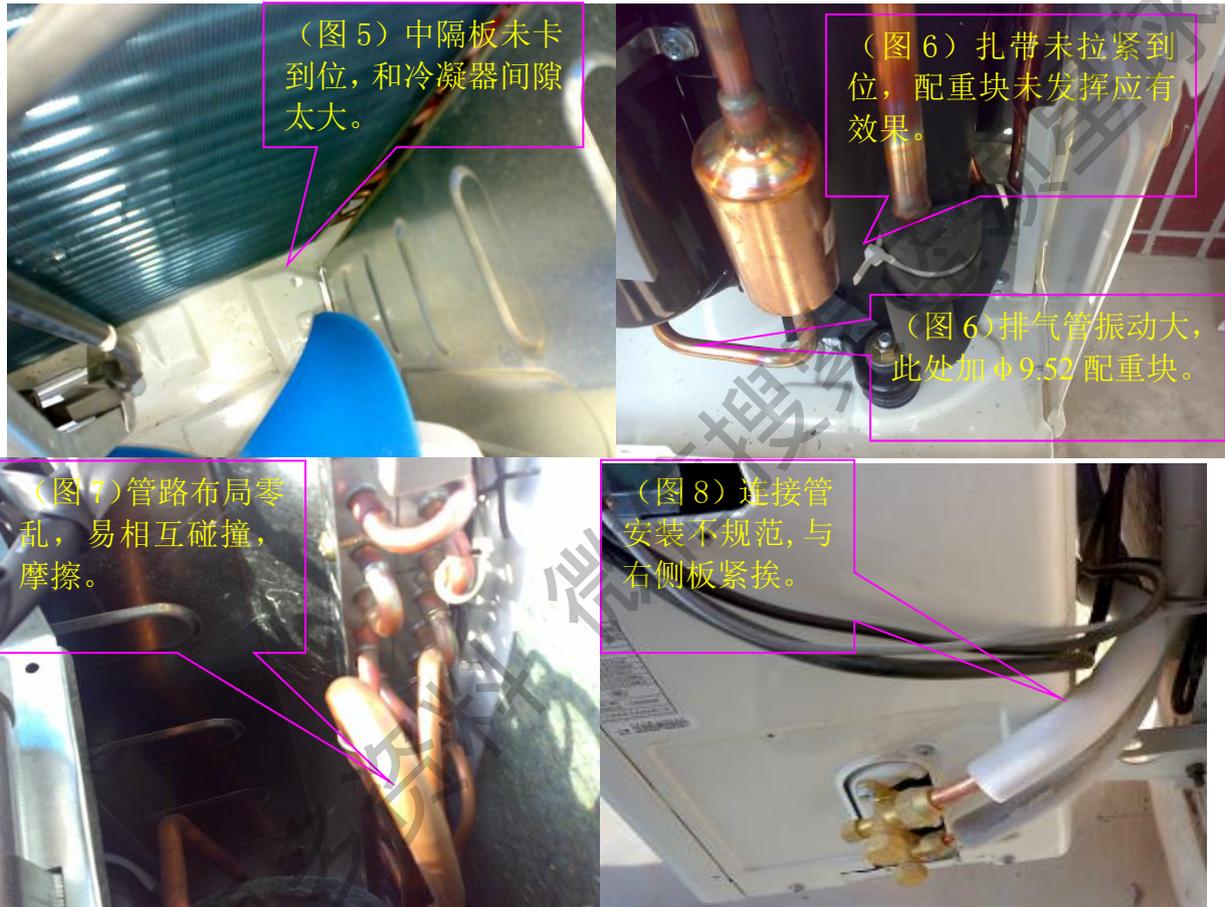
5、固定配重块的扎带未拉紧，使配重块起不到减振效果（图 6）。解决办法：重新锁紧扎带。

6、管路件布局零乱，碰响产生异音（图 7）。解决办法：整管，确保动管之间 8mm 以上间隙，静管之间 4mm 以上间隙。

7、排气管振动大，振幅明显。解决办法：管路上增加配重块 $\phi 9.52$ ，编码 202700200039，位置如图 6 所示。

8、连接管走管不规范，导致连接管碰右后围板（图 8）。解决办法：调整管路走向，确保不碰。

9、阀安装板变形（图 9）或固定错打螺钉（图 10），导致管路与阀板之间碰响。解决办法：将漏打的侧面两颗螺钉补打达克罗，固定阀板，阀板已经变形的要扳回原形。

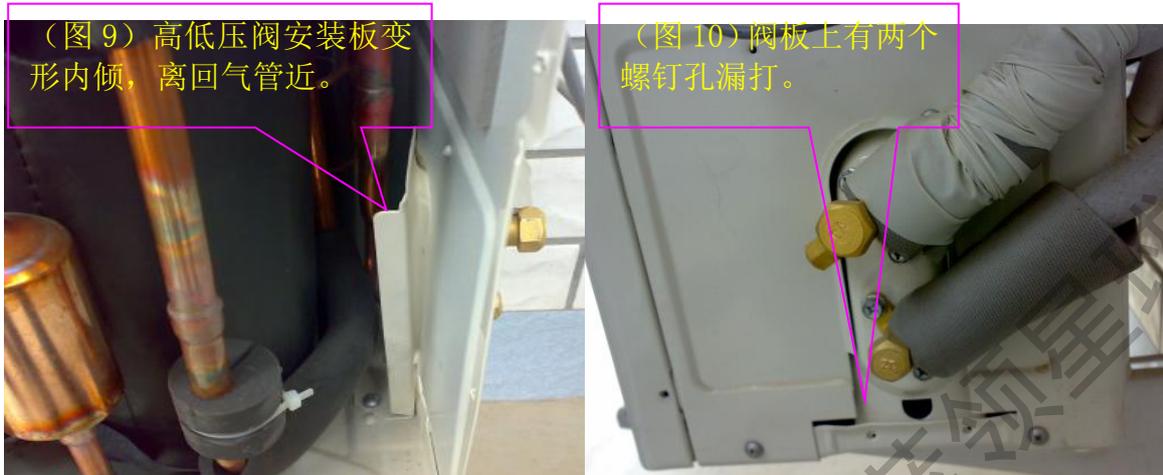
10、储液器贴海绵后离中隔板太近，运行产生振动和噪音（图 11）。解决办法：将储液器海绵与中隔板接触处的那段去掉。

12、回气管振动大。解决办法：增加 1 个 $\phi 12.7$ 的配重块，编码 202700200038，如图 11 所示

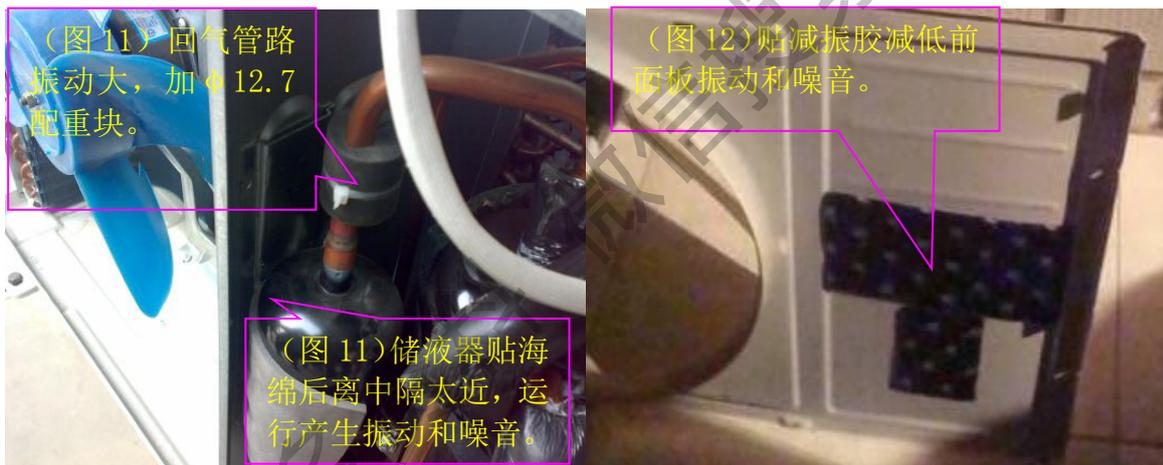
11、前面板与压缩机靠的太近（贴有隔音棉），产生碰响。解决办法：将前面板那里原来粘贴好的隔音棉剥离干净，粘贴 2 块 $220 \times 120 \times 4$ (编码 202700200007) 减振胶，部位如图 12 所示。

13、压缩机本体噪音偏大，解决方法（3 个方法中的 1 个或多个，直到整机装好运行后用户接受）：
 ① 拆开顶盖、前面板。将顶盖里面靠压缩机侧贴 3mmPE 海绵。
 ② 将前面板粘贴一块 $220 \times 120 \times 4$ (编码 202700200007) 和一块 $120 \times 80 \times 5$ (编 202700200001) 的减振胶（如图 12 所示）。
 ③ 压缩机包消音棉（32 机包编码为 202145100301 的消音棉）。

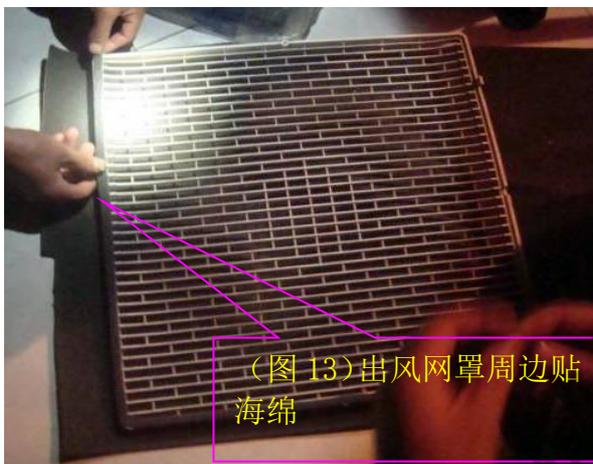
14、出风网罩与前面板间隙大，晃动产生噪音。解决方法：将出风网罩沿周贴 PU（图 13）海绵 5×20×440 多条（编码 202100200333），消除出风网罩和前面板间隙。

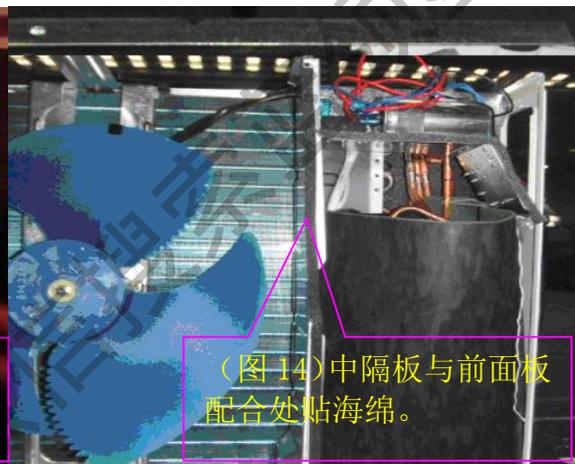
16、中隔板与前面板配合处海绵脱落或漏贴（图 14）。解决办法：重新粘贴整个中隔板高度的海绵，规格 6×10×560（编码 202100200341）。
