关于华凌 5 匹柜机内外接线端子不 对应的维修指引

文件号：JS2007-

国内营销公司顾客服务部

2007 年 1 月 10 日

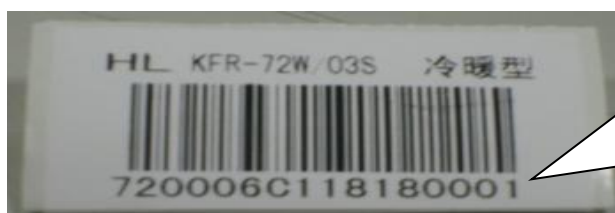
- 一、首先确认机型条形码是在今年 7-12 月期间生产的柜外机（型号为：KFR-120W/〈03、04、05〉S；KFR-75W/03、04s；KFR-72W/37〈s〉）

从第五至九位表示生产年月日（10-A、11-B、12-C），如左图所示产品为 06 年 12 月 11 日生产。

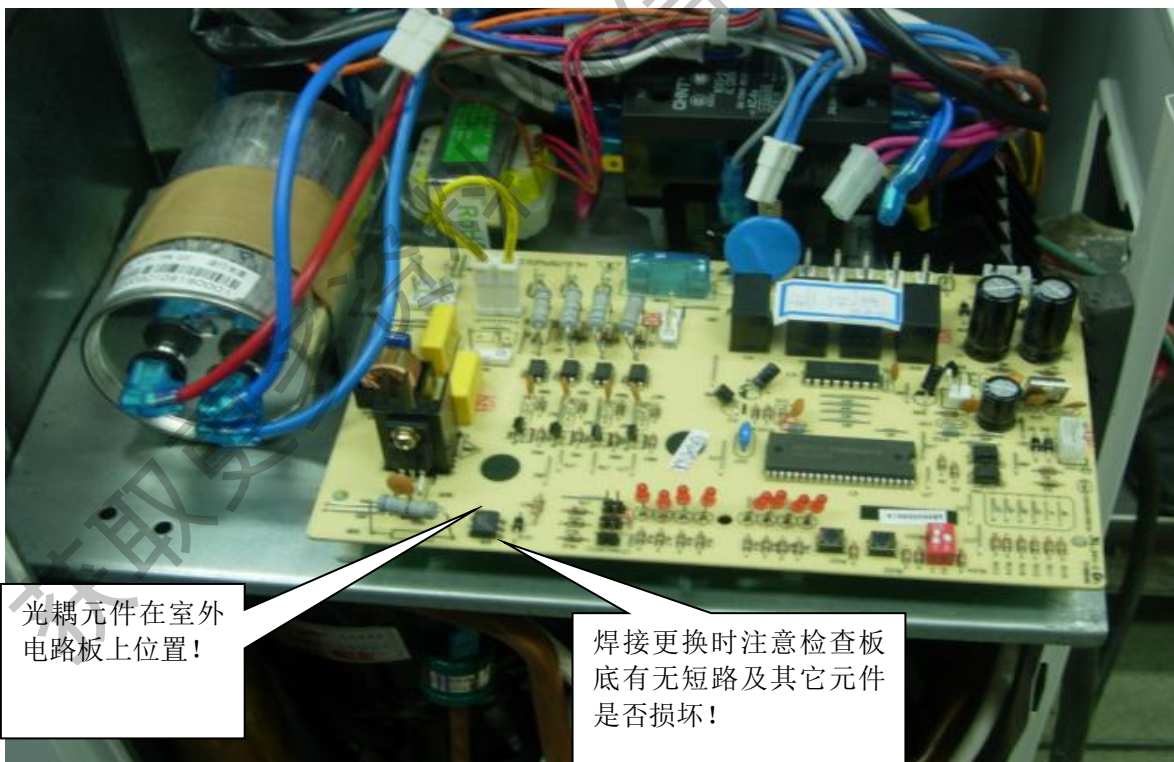
近期有中心反映，三匹华凌柜机安装后试机发现外风机不启动现象。经调查，发现故障原因是室外机电路板的光耦元件失效造成，由于台湾声宝光耦（型号 **L MOC3063**）无可控调速功能，导致今年 7-12 月生产的华凌柜外机（3P、5P）全部出现制热模式时室外风机不启动现象，直接影响制热效果。对此现象工厂已对所有在此期间生产的未出仓柜外机全部进行返修，对于市场出现的此故障现象，请按如下指引操作：

光耦元件在室外电路板上位置！

铭牌上所示为夏普型号 **PC 3SD12**，如标示 **L MOC3063** 为声宝光耦不能使用。

- 二、核实是此故障现象时，检查室外电路板 IC8 位置光耦元件型号，如果型号是 **L MOC3063**，请换成夏普光耦元件，型号是 **PC 3SD12**，（物料编码为 2230075119）。如下图：

焊接更换时注意检查板底有无短路及其它元件是否损坏！

三、确认此故障时，也可申领整块新电路板更换：

3 匹室外电路板物料号：2134835002

5 匹室外电路板物料号：2134875001
