前期市场反馈：72LB 柜机在制冷一段时间后，内机面板表面会产生凝露水，具体如下图：

国内营销公司售后服务部

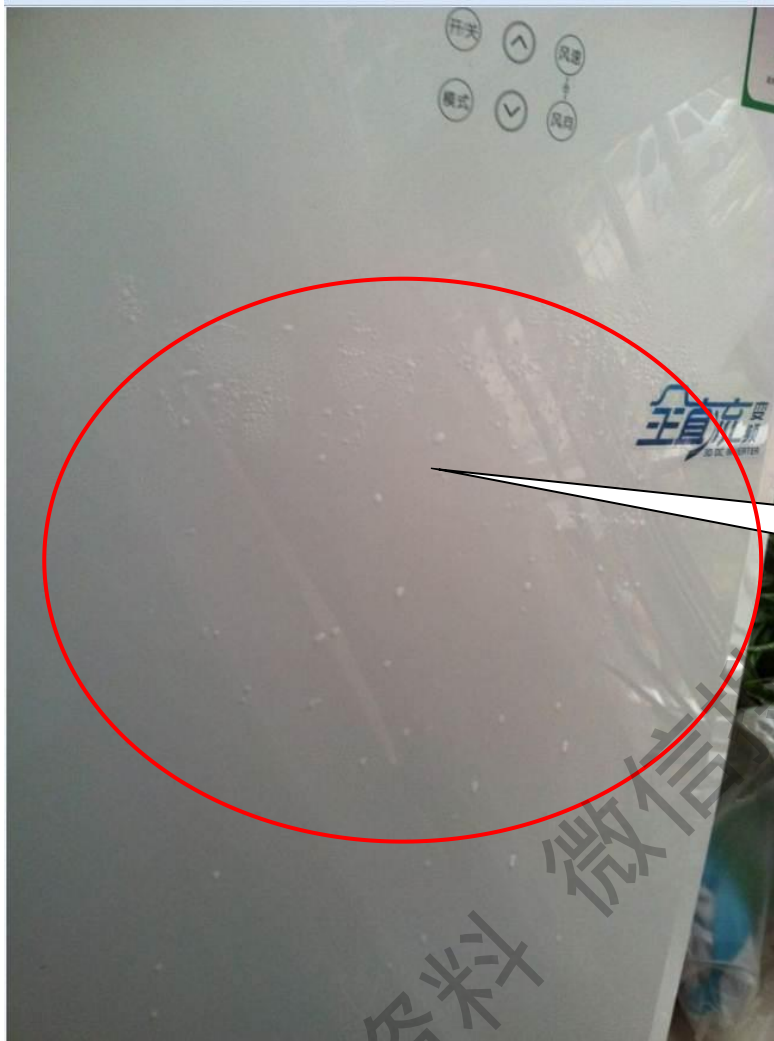
面板表面有较多凝露水

经分析，产生此现象的原因是在制冷过程中，出风框导风条向下打的角度太大，有冷风从面板与出风框接缝中漏入，从而导致面板凝露。解决办法是在面板上粘贴海绵，具体操作如下：

- 1、网点申领 202143301025 面板海绵 KFR-72L/BP3DN1Y-LB(2).3-2，  
尺寸：559（长）\*400（宽）\*4（厚度），材质：PE
- 2、拆下面板并平放地面，面板表面朝下（面板表面请做好保护，避免刮花），在面板上部（即显示盒周边区域）按要求粘贴所申领的 202143301025 面板海绵，具体粘贴位置与注意事项如下所示：
