家用空调典型售后案例分析

目录页

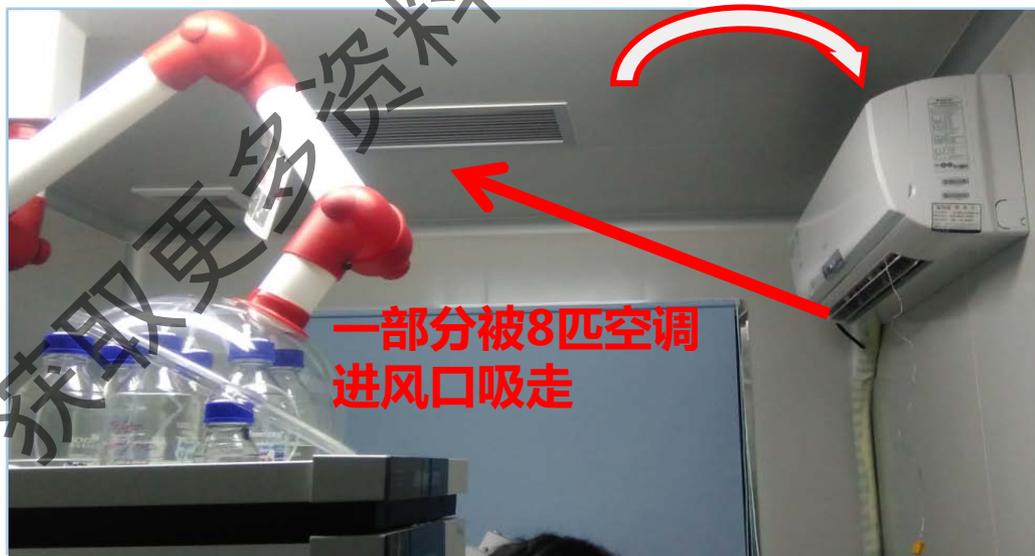
2) 用户把72导风板**打在水平位置**，一部份出风被8匹空调吸走，一部分被**吸进原72机**进风口，导致72机因进风温度过低而管温下降，最终防冻结保护，而频繁防冻结保护影响整个机房的降温，这就是用户投诉的根本原因。

一部分被原空调进风口吸进

一部分被8匹空调进风口吸走

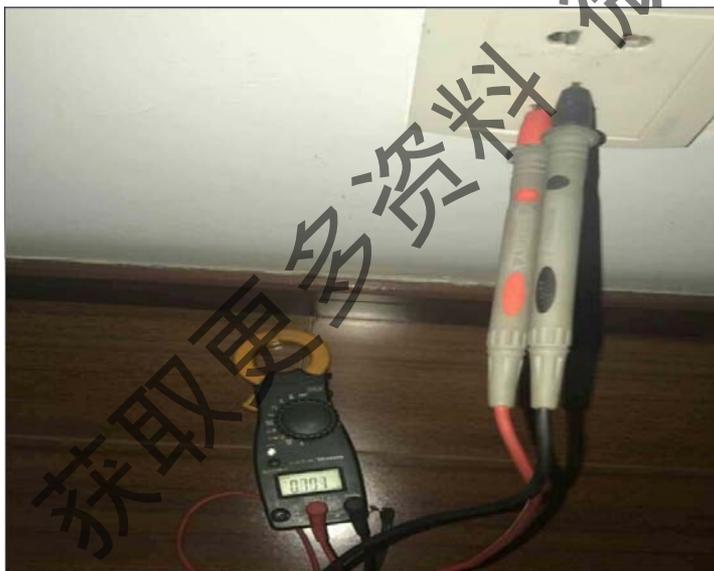
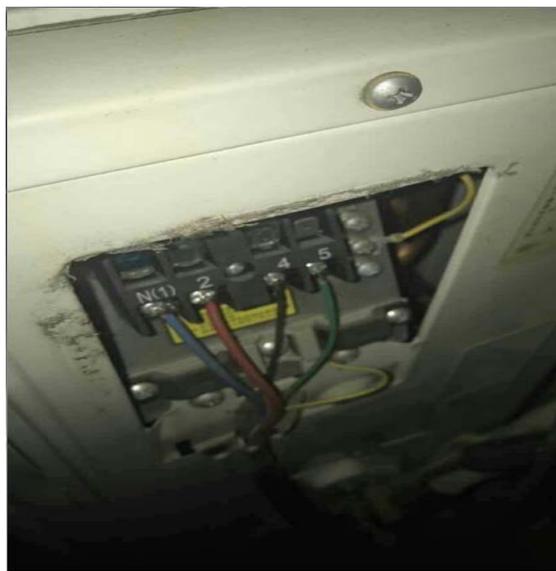
(1) 该机器红外线发射信号，房间有常见的电视、饮水机等家用电器。

(2) 排查空调电源电压225V，内外机接地情况良好，电源插座接地导通良好。

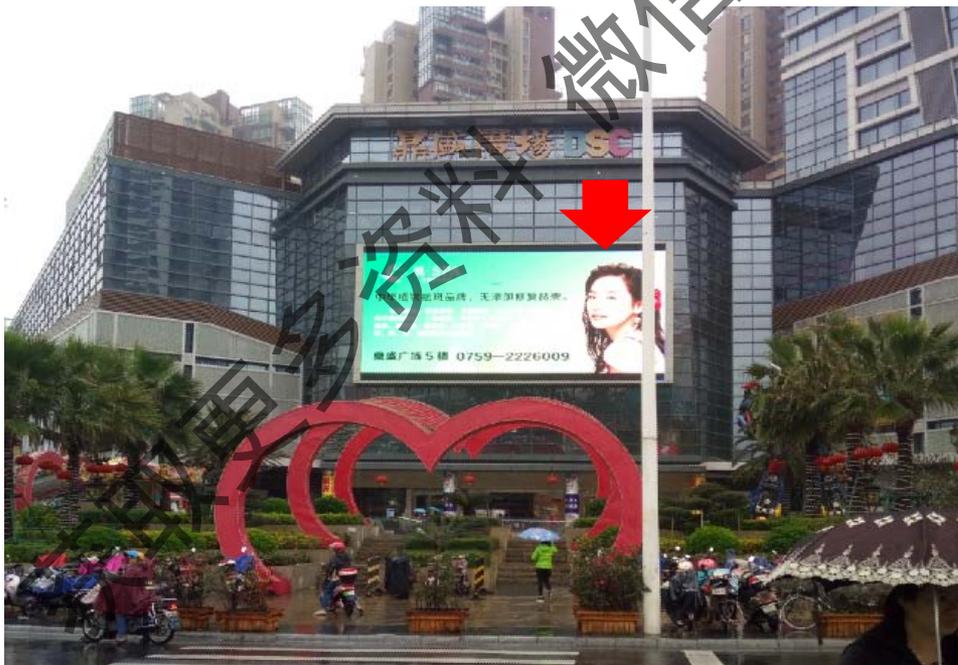
外机安装
5层楼顶

某商场5层楼顶空调外机冒烟，网点维修人员赶往现场调查，发现压缩机接线端子爆出。

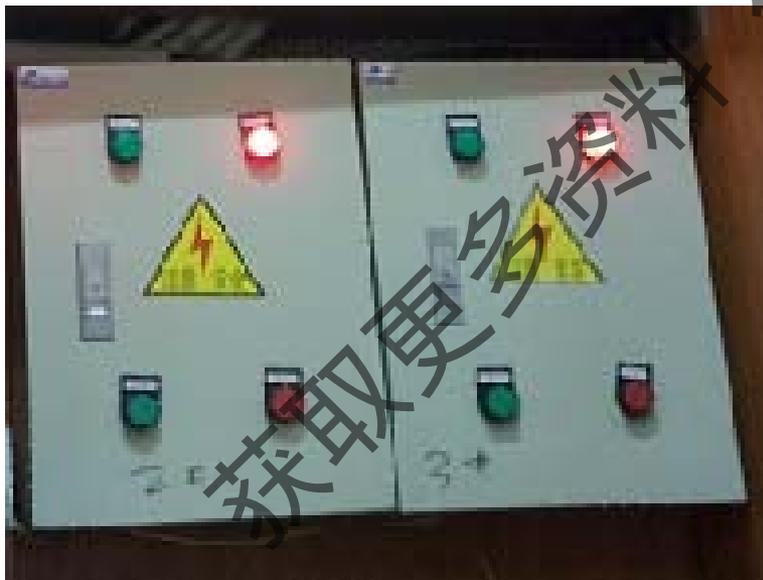
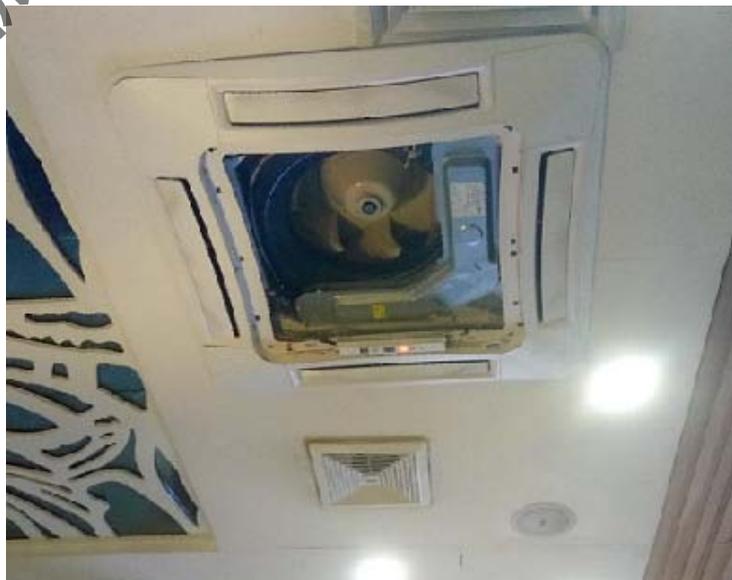
连接管长约20米，1.5米落差，经了解安装时**非定量补加冷媒**。8月份曾**出现上电跳闸现象**，维修人员上门检查没发现异常，重新开机正常运行到着火前。

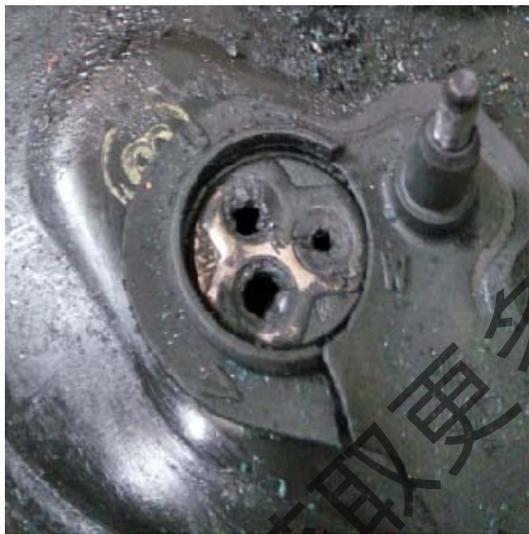
压缩机三条端子冲开脱落，解剖内部端子与壳体打火，端子下方绕组被烧伤。

端子爆出

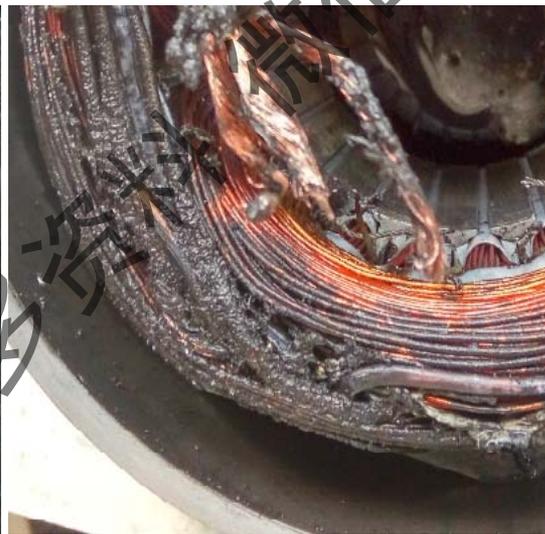
绕组烧熔

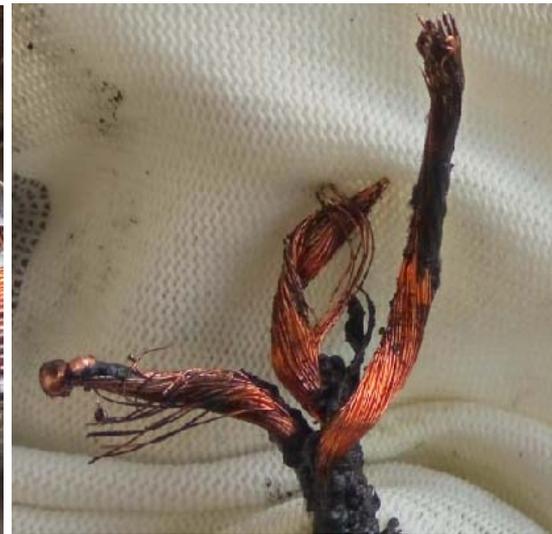
引出线熔断

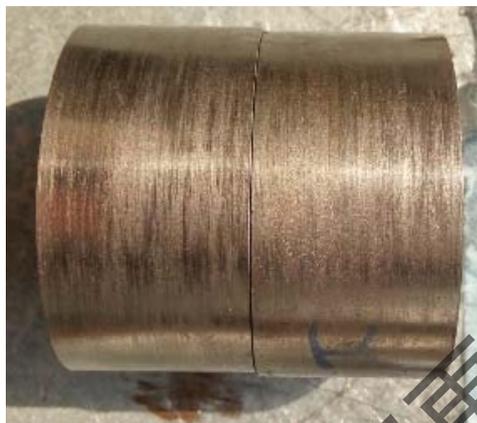
滚子、曲轴磨损严重。残留润滑油仅剩100mL，已碳化发黑。

滚子磨损严重

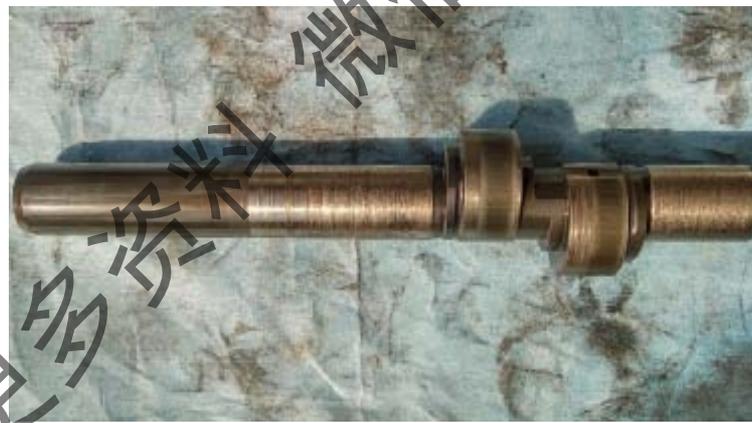
曲轴磨损严重

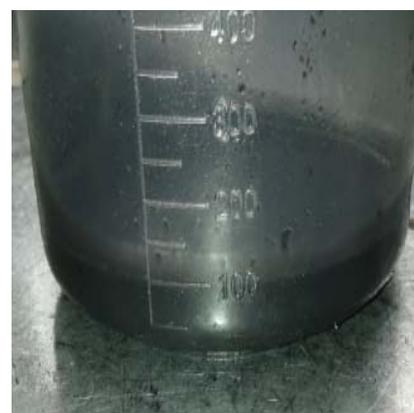
润滑油已碳化

- (1) 加长管路**非定量追加冷媒，存在冷媒追加过多或过少现象**，从该机器泵体被磨损结果分析，冷媒过多回液引起机械磨损可能性大。(2) 机械磨损将引起压缩机内部温度严重偏高，油质碳化。(3) 磨损物聚集附着在内部接线端子上，接线柱与壳体安全距离缩小引起打火，端子高温融化冲出。

售后安装加长管，需定量追加冷媒，否则难以把握冷媒量的准确性，而冷媒过多过少都将影响压缩机寿命，如压缩机温度过高，将降低内部绕组绝缘，严重高温还可能产生打火，存在较大的安全隐患。

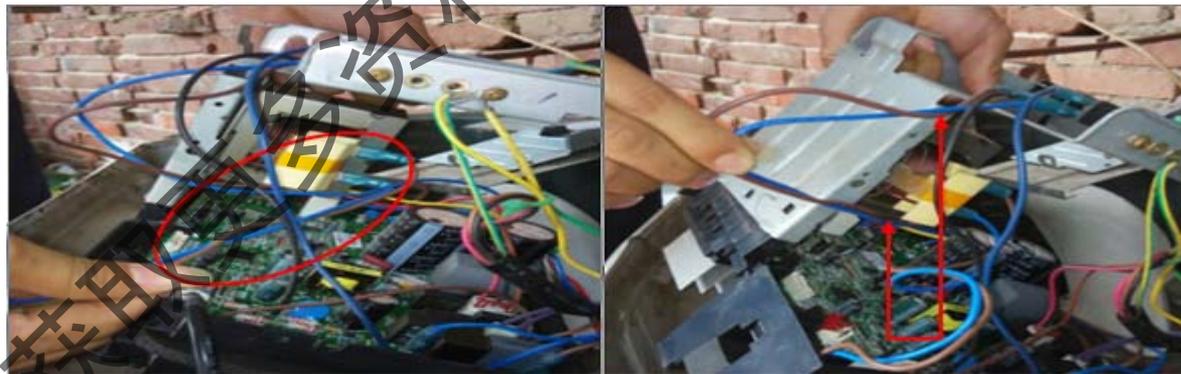
(2) 排查外机接线情况，发现电器盒接线错误，滤波板输入电源线（零、火线）错插在电抗器上，电抗器连接线错插在电器盒接线板上。

将线调整正确后故障排除。

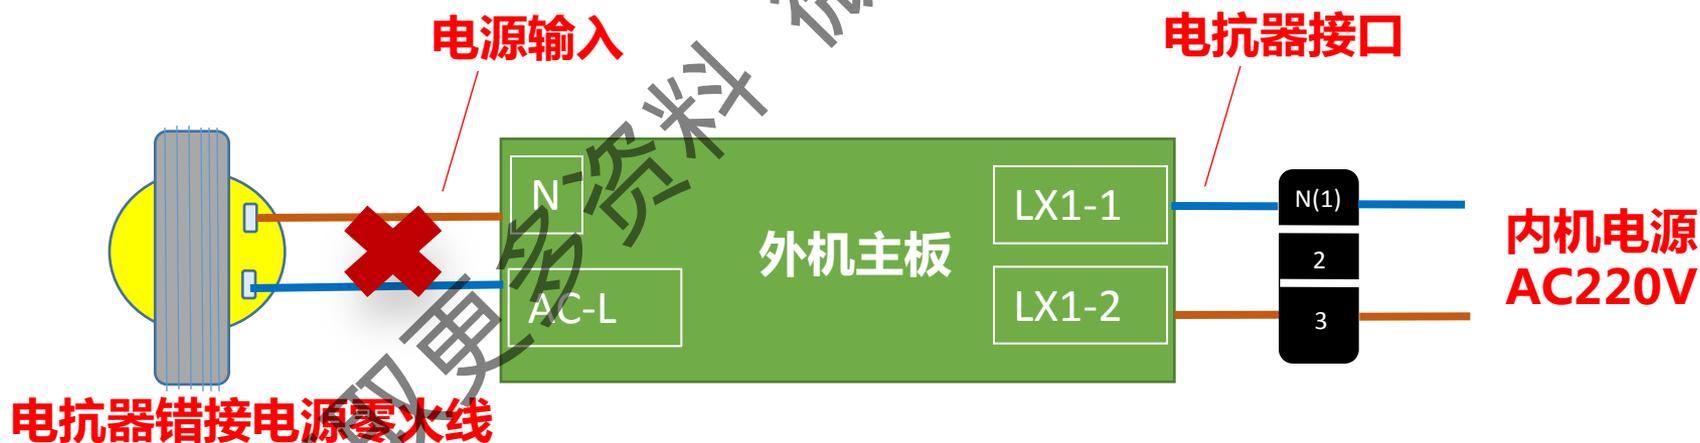
(3) 接错线后，内机电源220V接入直流侧，外机主板不得电（如下图），无法与内机进行通讯，报E6故障。

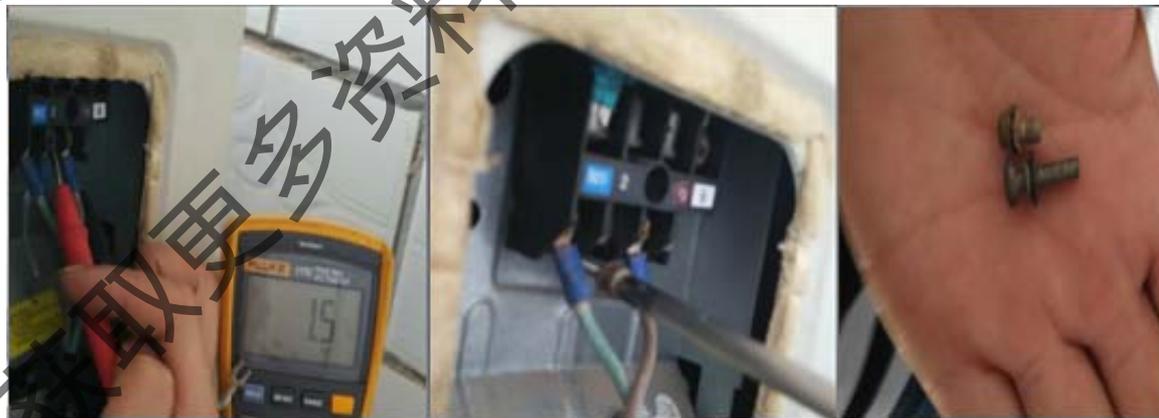
(6) 检查负载和端子绝缘是否损坏，发现外机接线端子通讯线对外壳短路，原来是在换电器盒时接线端子的螺钉用错了，导致了通讯线与外壳接触。

故障解决：更换外机端子，并重新正确使用螺钉。

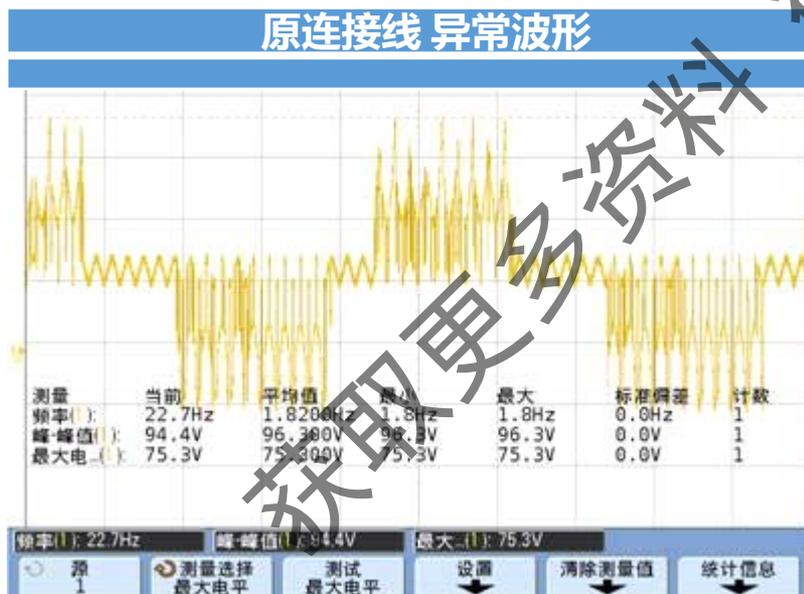
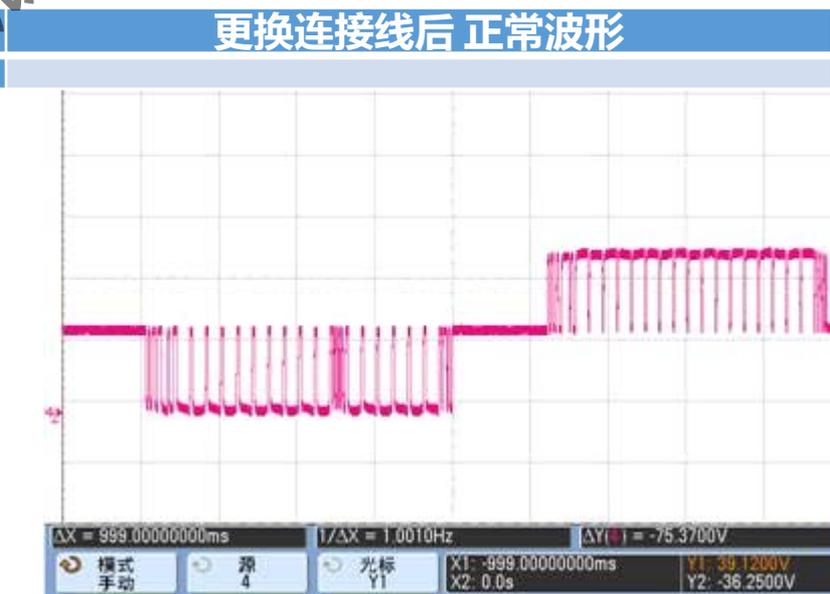
售后反馈两台分体变频报E6，先后更换外机电器盒、内机主板、电源线，并检查感温包等负载均无异常，上电后仍然出现E6。

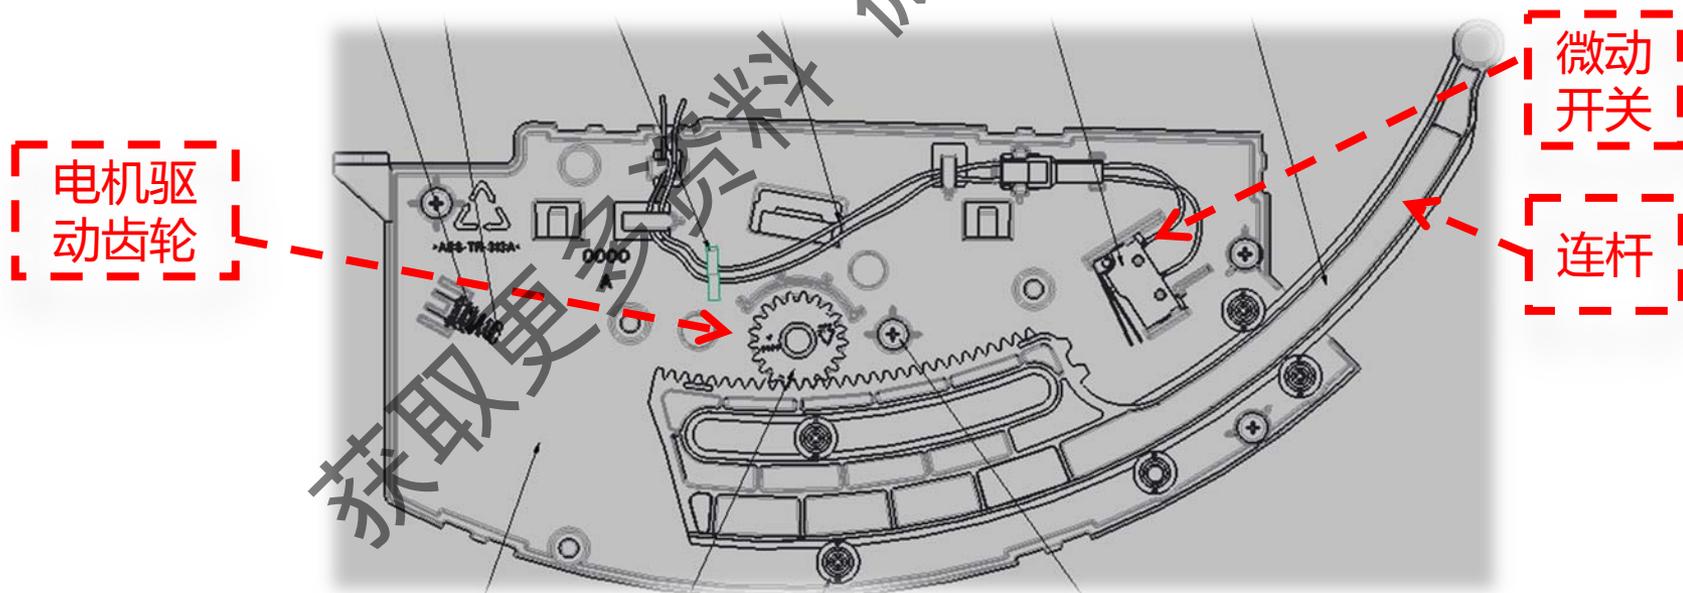
- ①空调不定期出现FC故障，可排除导风机构干涉方面问题。
- ②如下图，开机时连杆通过驱动电机可以正常打开，移动到微动开关后出现故障，说明控制器没有正常收到微动开关信号。

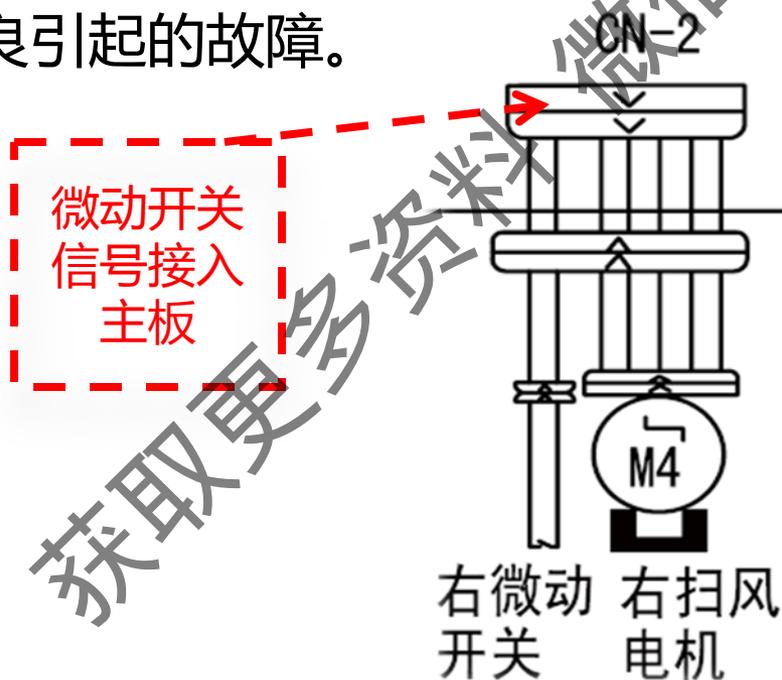
③检查微动开关连接线、端子没有发现异常。

④此故障现象时有时无，排除主板的问题，确定是微动开关接触不良引起的故障。

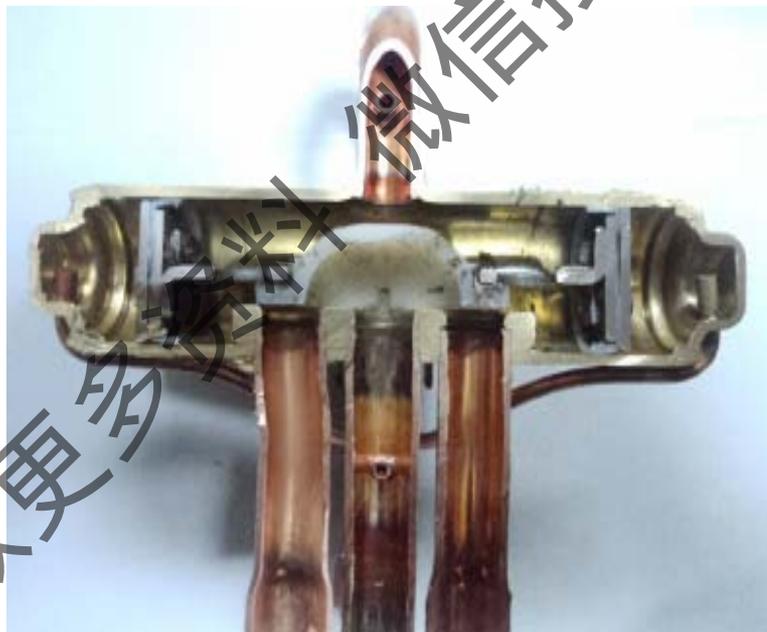
4、制热运行时，四通阀未换向，用强磁体吸住四通阀后开机，制热正常，再次将线圈接回去开机，制热现象正常，分析为四通阀异常。解剖四通阀，发现先导阀滑向一侧偏斜，引起换向不灵敏而**内管温异常，报缺氟保护**

更换四通阀。

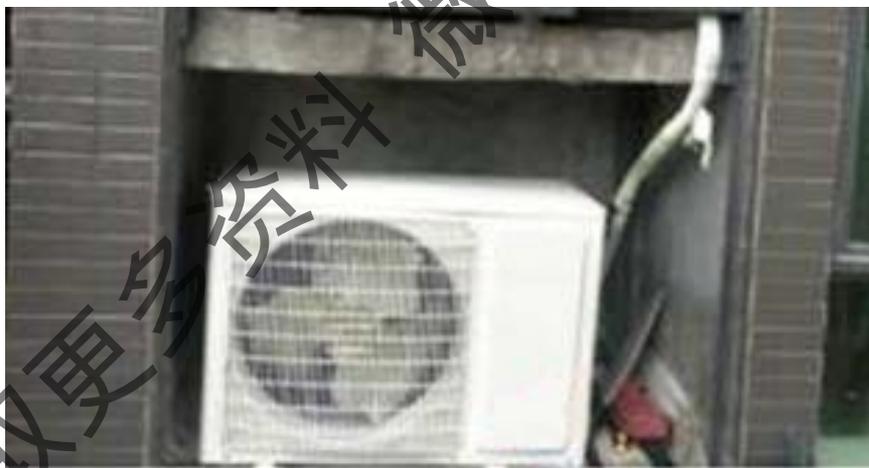
①一台新装50柜机，安装人员开机调试时，发现室外噪音偏大，噪音明显从压缩机处传出。

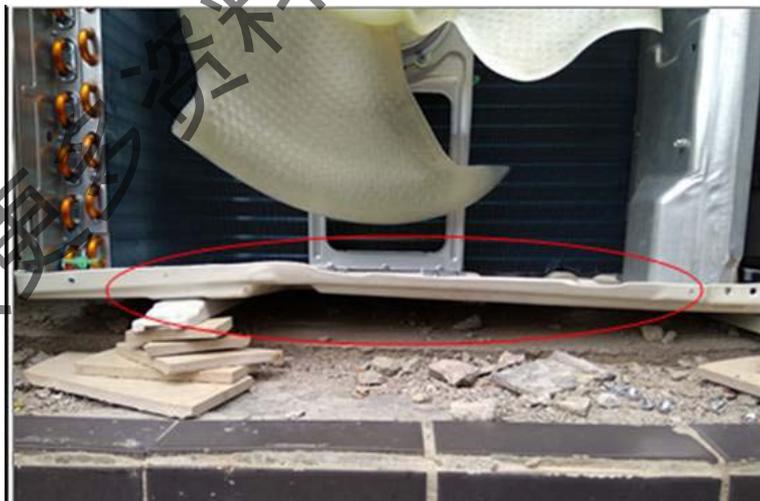
①现场查看外机运行至高频率时发出明显金属碰响声，在用户家阳台倾听噪音较为明显。

②拆外机检查，发现外机底盘有明显变形，风机支架变形拱起，整个压缩机向右边倾斜。

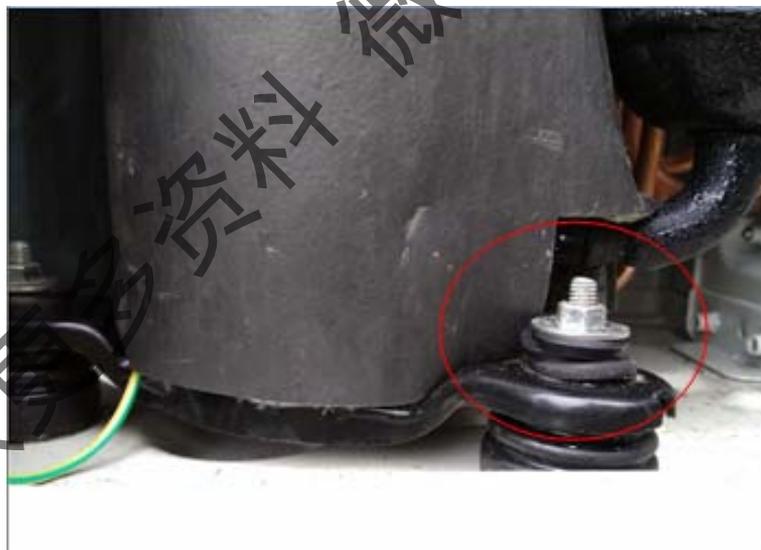
③拆开隔音棉检查，管路及钣金件未见异常，但压缩机脚与底壳螺栓干涉，现场调直压缩机脚，噪音有明显改善。

- ①在有干涉的底盘螺栓上增加三个橡胶圈。
- ②调正底盘螺杆，防止压缩机脚内孔与螺栓发生干涉引起噪音。
- ③将外机调整水平放置。
