# Service News

SN13-003

## E18 故障处理方法

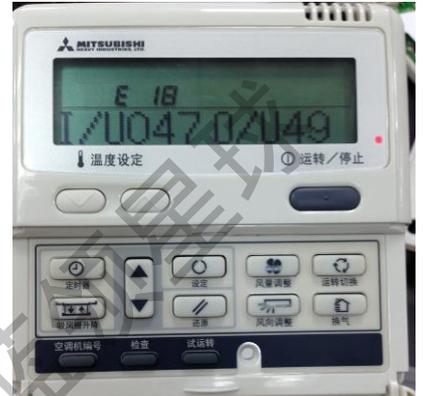
线控器 E18 故障含义为遥控器地址码设置错误。

此故障一般并非线控器品质问题，可通过更改设置恢复，  
具体方式为：

**定时器** + **风量调整** + **检查** 同时按下,线控器立刻复位, WAIT 结束后, 故障即消除。
