容声冰箱维修案例

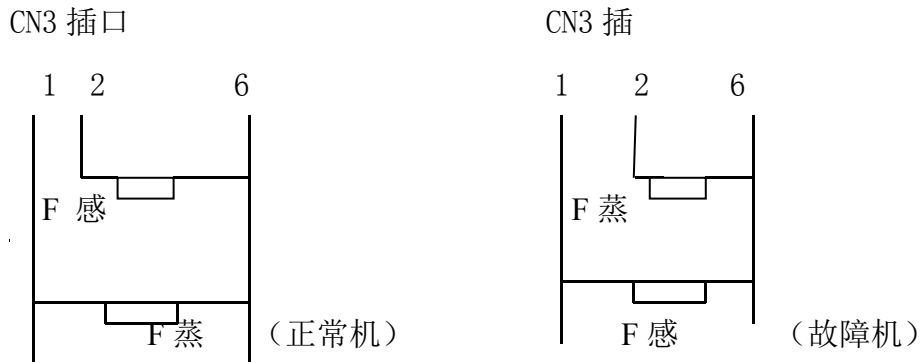
维修人员估计问题可能是化霜不正常或冷冻室感温头不良引起，当赶到用户家查看后冰箱冷冻室蒸发器上只有很簿的一小层霜，风机转速也正常，故可判定化霜系统应该无问题，冷冻室感温头也未损坏，由于当时维修人员实在无法确定问题所在，便更换了一颗冷冻室感温头交用户使用。第二天该用户再次打电话反应故障依然如故，就这样反复维修多次，最后用户打电话到当地经销商处要求换机，我及时与用户取得联系在征得用户同意后作最后一次维修，第二天我便赶到当地维修部观察试验，常温状态下第一次开机大约 40 分钟冷冻室温度显示就可从+22℃降到-18℃，将半瓶矿泉水放入冷冻箱内通过一天制冷观察该水只结了一小半冰渣，也就是说箱内实际温度与显示的一18℃有误差，逐检查感温头、风扇电机，磁控开关，电脑板，并更换试验未排出问题，故又怀疑电脑板 CN3 2 脚或 6 脚接触不良，逐用万用表从电脑板接口端 CN3 插口 2 脚（冷冻室感温头接口端），测量对应的冷冻室箱内感温头接口处呈断路状态，而测量冷冻室蒸发器化霜感温头接口端却导通，故在通电状态时拨下冷冻室感温头却发现显示窗显示 E4 故障，而拨下冷冻室蒸发器感温头却显示 E3，通过此次测量造成此故障是厂里装配时将冷冻室蒸发器感温头和冷冻室箱内感温头线路对调节错了，造成冷冻室感温头实际上是蒸发器感温头，而蒸发器感温头却是冷冻箱感温头所以造成半小时就降到-18℃故障。最后的维修方法是在电脑板上将 CN3 1 脚和 2 脚划断，用飞线将 1 脚接到 2

脚线路上，再将 2 脚接到 1 脚上，经过改接后通电试机正常。

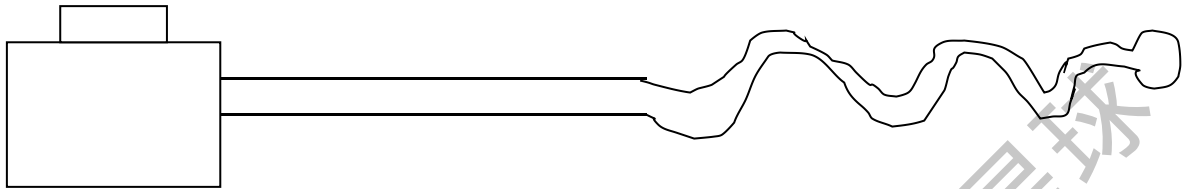
3): 温控器档位设定在 1 挡, 后板仍结冰, 将温控器停机点提高 4℃ (逆时间旋转一圈)。将温控器感温管弯曲如下图, 重新插入。
