| 奔驰S400L |

混合动力系统 CAN 通信故障

中鑫之宝/李志远

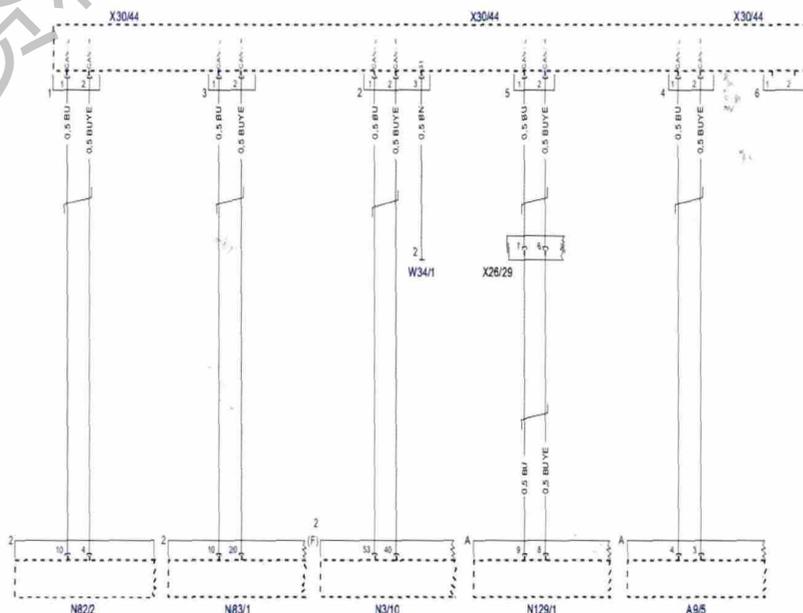
图1 混合动力系统相关电路图

查阅混合动力系统相关资料(电路如图1所示), 结合以往对此车的了解及经验, 先对各控制模块的保险丝供电、搭铁点及各控制模块高低CAN的线路的电压信号进行测量, 均在正常值。

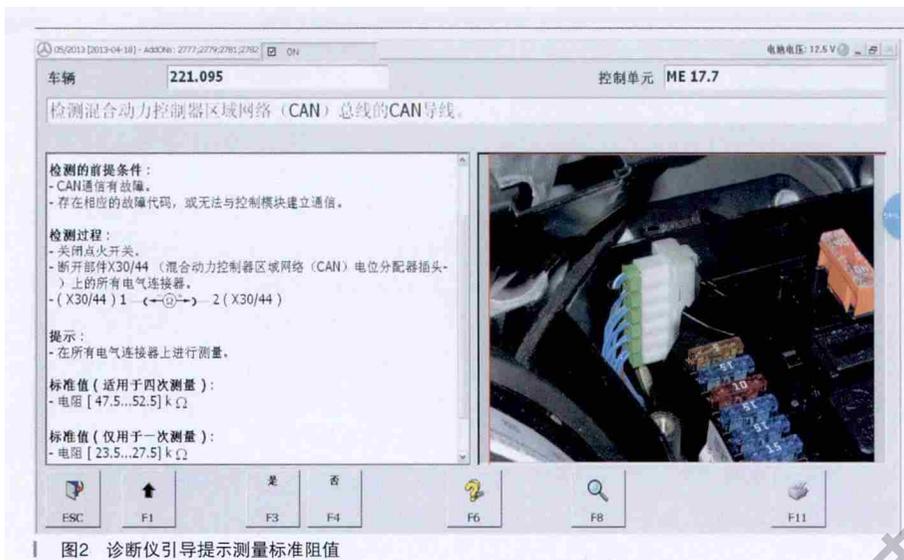
图2 诊断仪引导提示测量标准阻值

混合动力控制器区域网络(CAN)电位分配器插接器X30/44测量情况如下: 第一步, 检测CAN分配器本身阻值, 标准值为55~65Ω。第二步, 测量插头上面CAN线束的1-2脚之间的阻值, 测量值为59.5Ω。结果都在额定值范围之内。诊断仪引导提示控制模块阻值如图2所示。

别, 不管重复测量几次结果都是以下结果:

- 直流/直流转换器控制模块 N83/1: 48.5kΩ左右
- 蓄电池管理系统控制模块 N82/2: 49kΩ左右
- 发动机控制模块 N3/10: 51kΩ左右
- 电动制冷压缩机 A9/5: 24~26kΩ
- 功率电子装置控制模块

N129/1: 48kΩ左右

从数据上来看, 压缩机控制模块内部阻值过低, 故障可能就是电动压缩机损坏。但凭这个数据还不能百分百的确定压缩机完全损坏, 因为空调系统制冷都正常, 只能找到相同型号电动压缩机做过对比之后才能确定是否存在问题。正好有在修的S400, 于是进行测量数据对比。其测量结果还是和原车一样。说明该原车的电动压缩机也是正常

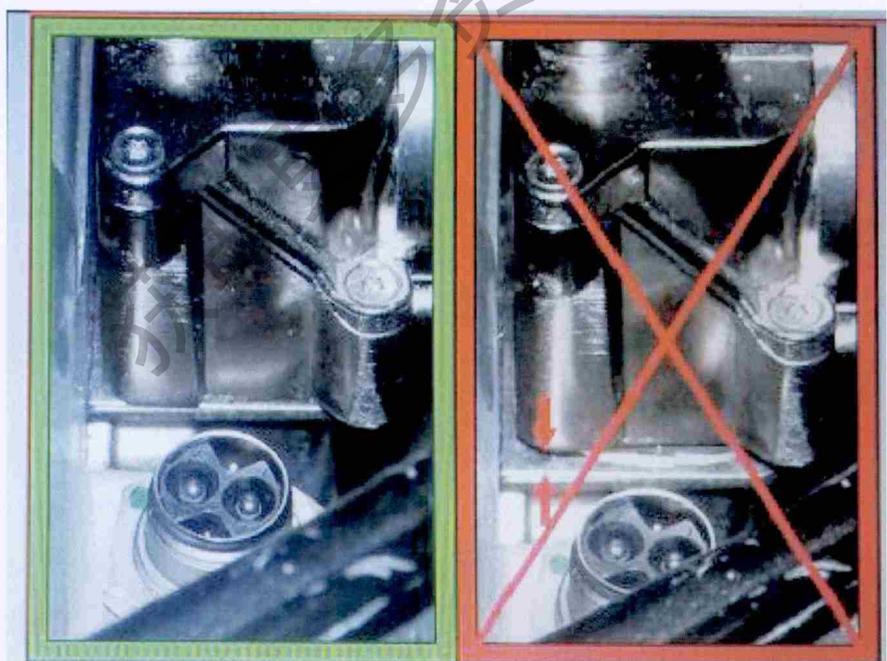
图3 A100连接器插接

的。考虑到这个CAN通信故障和启动故障可能是一个原因造成。先将P0A0E00故障码进行引导检查, 首先读取N83/1高压车载电网电压的实际值为0, 然后检查部件A100 (高压蓄电池模块)上的插头是否安装到位, 为此拔下插头观察未发现异常, 然后仔细地重新安装, 故障依旧 (注意: 在安装时不允许使插头歪斜, 否则插头无法完全插上, 可能导致互锁回路断路, 如图3所示)。

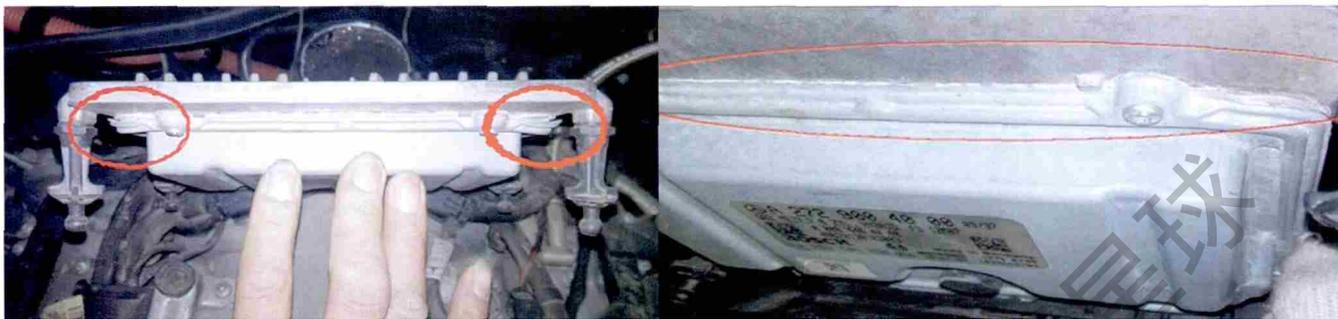
图4 发动机控制模块

下面着手检查发动机控制模块，插头内部无虚接。可就发现该诊断仪外表周围有撬动过的痕迹，类似维修过，如图4所示。将发动机控制模块拆掉，到专业维修电脑的地方进行检测，结果也是正常的，那之前可能是其他原因进行过维修，最后把故障疑点指向N83/1直流/直流转换器控制模块。既然之前的供电搭铁、CAN通信之间的阻值也一样，会不会也是由于进水导致控制模块插头进水或者控制模块损坏。接着拆掉右前轮内衬拔下控制模块插头，发现插头内部有轻微腐蚀的痕迹如图5所示。

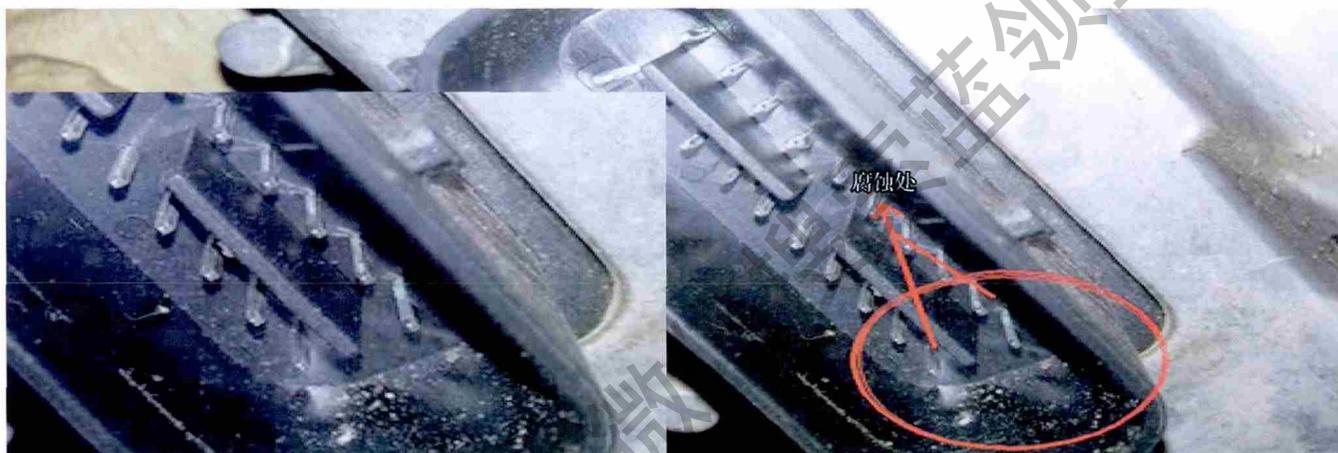
图5 N83/1控制模块

既然线路正常其他控制模块也都一一排除。最终锁定N83/1存在本身的内部故障，该控制模块无法维修只能更换。由于配件无货，更换拆车备件，刚装好插上插头电子

故障排除：更换功率电子装置控制模块N129/1、高压蓄电池控制模块N82/2，解决车辆偶尔打不着。最终更换直流/直流转换器控制模块N83/1彻底解决混合动力网络CAN通信故障！
