## | 奔驰S400 |

# 由于亏电引起的 无法启动

**车型:** S400 混合动力轿车, 底盘号 W221195。

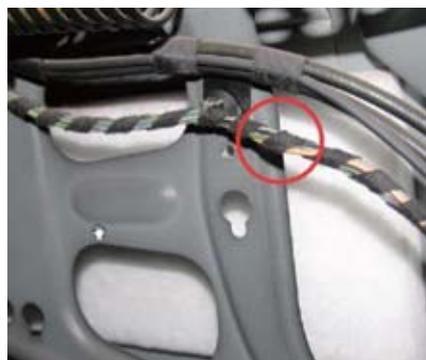
线的绝缘外皮磨破了, 使其有时会与支架接触, 导致左后倒车灯和N66/10在工作状态下非正常接地, 从而出现以上故障现象。

图5 故障位置

**故障排除:** 修复破损的线束及对线束与支架接触部位进行处理, 杜绝日后再次发生相同故障。将后备箱绒板装复, 然后进行功能测试, 倒车灯和倒车影像都工作正常, 故障排除。M
