V315B5-XC06负像维修案例

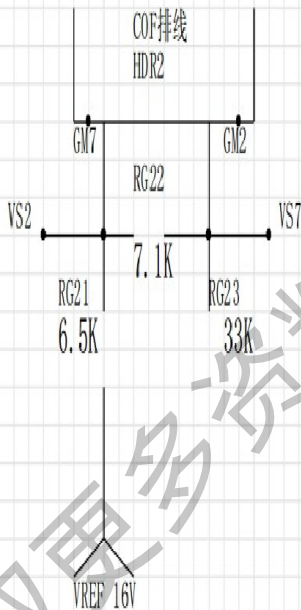
GM7, GM2电压突变, 不符合GAMMA电压规律。

整理排序后发现GM7, GM2电压突变, 不符合GAMMA电压规律, 重点检查COF排线 (HDR2) 外围GAMMA分压电阻, 如下图:

测量VS2: 9.4V, VS7: 5.9V, 分压比异常, 在路测量分压电阻发现RC23 阻值偏小, 随即更换33K电阻, 测量VS2: 14.4V, VS7: 11.5V 试机, 机器图像恢复正常。 测量GAMMA电压线性正常。
