液晶屏的故障现象

截止2010年11月1日修复率

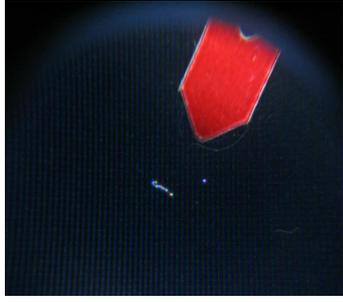
现象	图片
<p>内刮伤：玻璃表面有严重的凹痕</p> <p>不可维修</p>

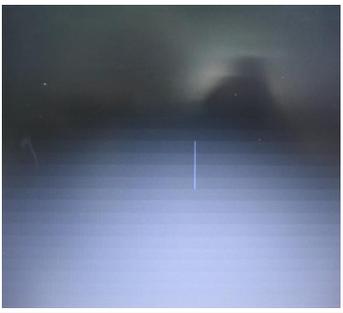
<p>S-open 断线：玻璃当中的电路短路或静电引起</p> <p>不可维修</p>

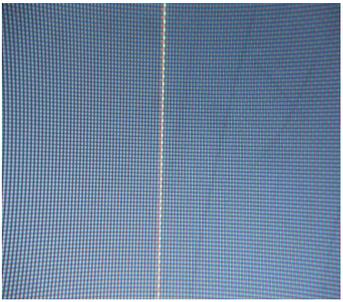
<p>V/H Line 亮线：静电产生造成或TAB老化引起</p> <p>可以维修</p>

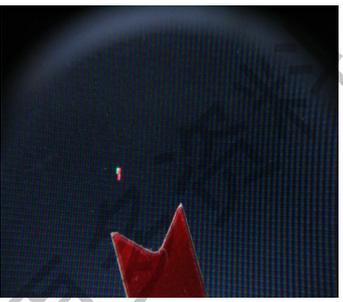
<p>三连亮点：玻璃本身的制作工艺造成的</p> <p>不可维修</p>

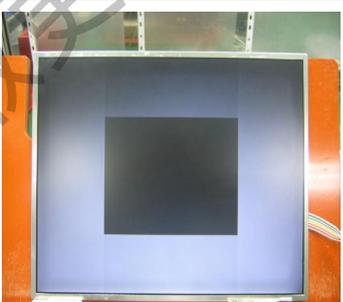
<p>Cross talk 拖影：电路部分不良或静电产生的引起的</p> <p>可以维修</p>

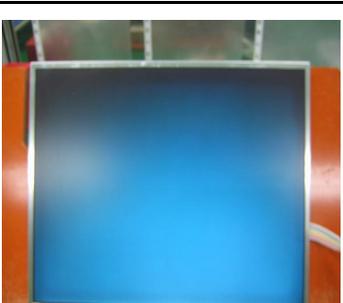
<p>周边Cell mura：铁框太紧导致液晶离子分布不均造成的</p> <p>可以维修</p>

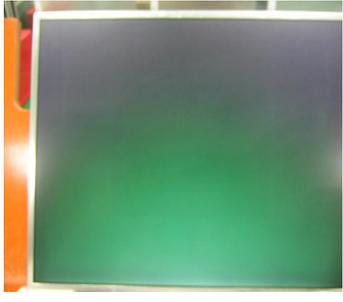
现象	图片
<p>Image Sticking 残影：调试当时静电产生的</p> <p>可以维修</p>

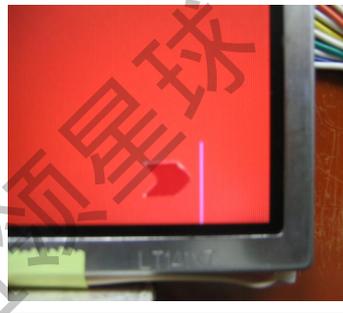
<p>S/G Open断线：玻璃当中的电路短路或静电引起的</p> <p>不可维修</p>

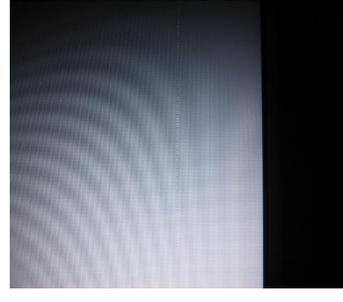
<p>V/H Block 区块不良：相对应的TAB老化或破损引起的</p> <p>可以维修</p>

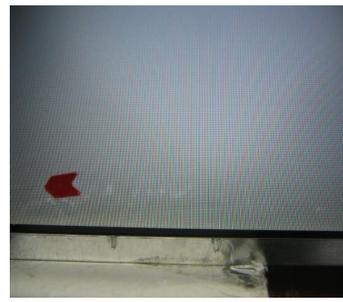
<p>B/L白团：背光中的光学膜片老化造成，或玻璃表面的偏光片磨伤造成的</p> <p>可以维修</p>

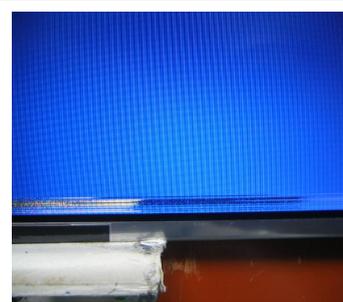
<p>ESD Line 静电线：玻璃本身的缘故或水平IC线路老化引起的</p> <p>不可维修</p>

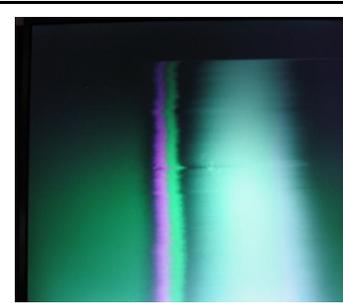
<p>彩色Cell Mura：铁框太紧导致液晶离子分布不均造成的，或者电路不良、TAB磨伤引起的</p> <p>可以维修</p>

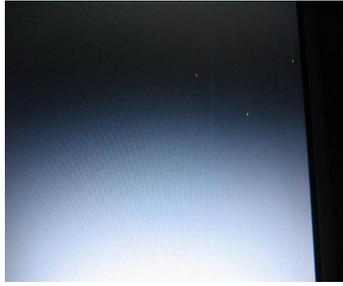
现象	图片	现象	图片
<p>V Line 亮点： 玻璃本身的制作工艺造成的</p> <p>不可维修</p>

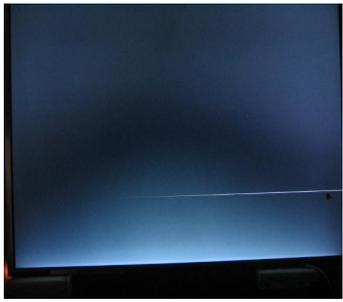
<p>渐亮线：玻璃边角的ITO老化或液晶当中的电子线路老化引起的</p> <p>不可维修</p>

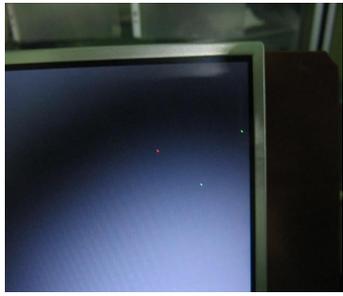
<p>Dot 点：玻璃本身的制作工艺造成的</p> <p>不可维修</p>

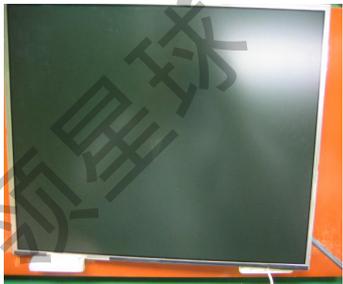
<p>水印：清除表面灰尘时液体物质流入边角造成的</p> <p>可以维修</p>

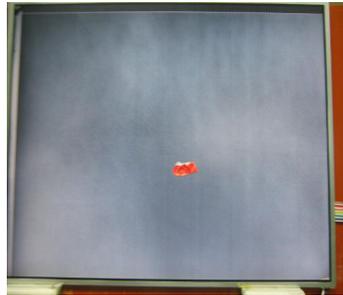
<p>No Display 无显示：电路不良引起的或短路引起的</p> <p>可以维修</p>

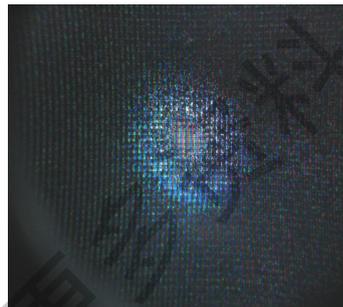
<p>Spacer gather Spacer凝集：液晶面板本身结构破坏导致的</p> <p>不可维修</p>

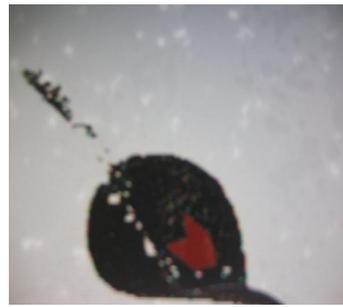
<p>Liquid crystal to leak 液晶泄漏：包装不合格或受到大的力冲击造成的</p> <p>不可维修</p>

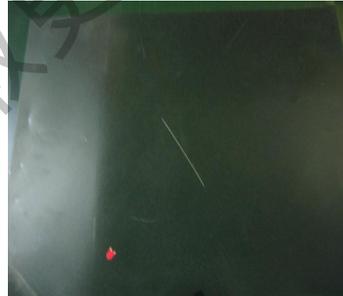
<p>Polarizer scratch 偏光板刮伤：玻璃表面的偏光片磨伤造成的</p> <p>可以维修</p>

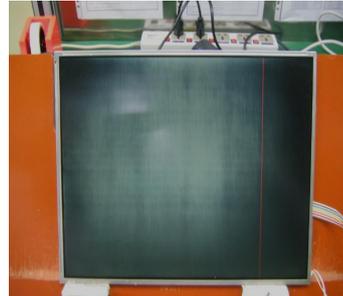
<p>Cell Mura类似画面渐白状：铁框太紧导致液晶离子分布不均造成的</p> <p>可以维修</p>
