家用空调器漏水故障

——安装维修注意事项及其故障排查

JKWX201110家用空调器漏水故障

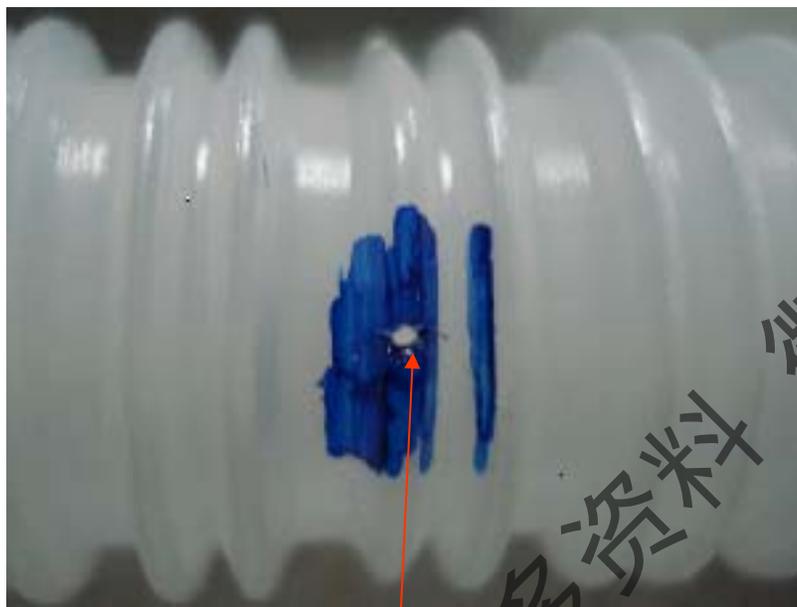
水管沙眼、裂纹、老化、破损。

沙眼

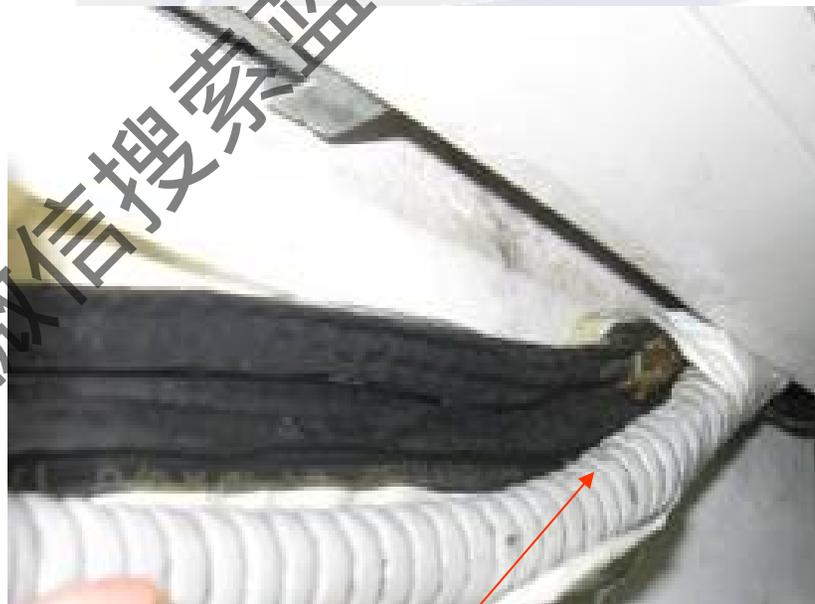
老化

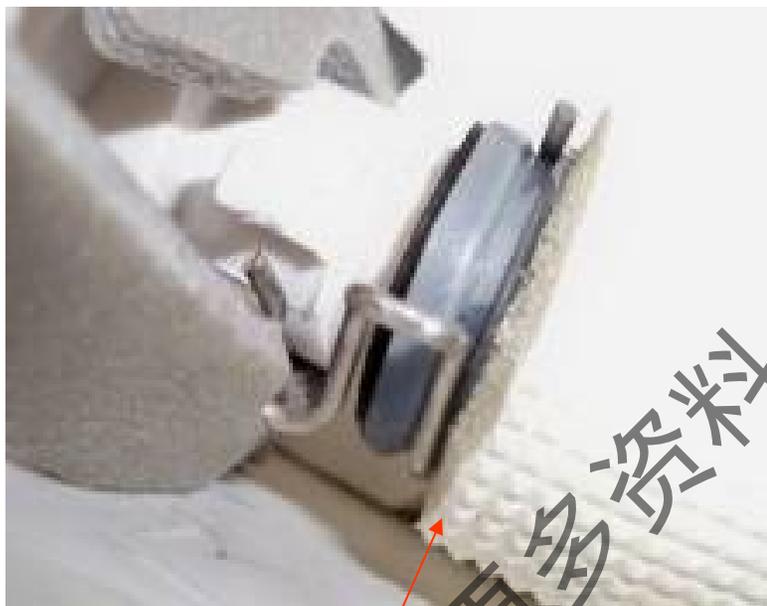
弹簧卡扣容易松脱

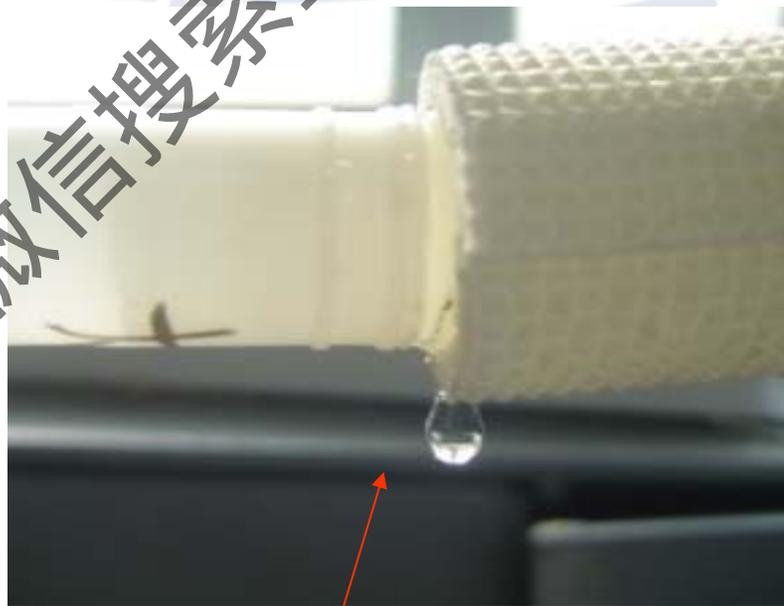
未插接到位或未用胶带包扎

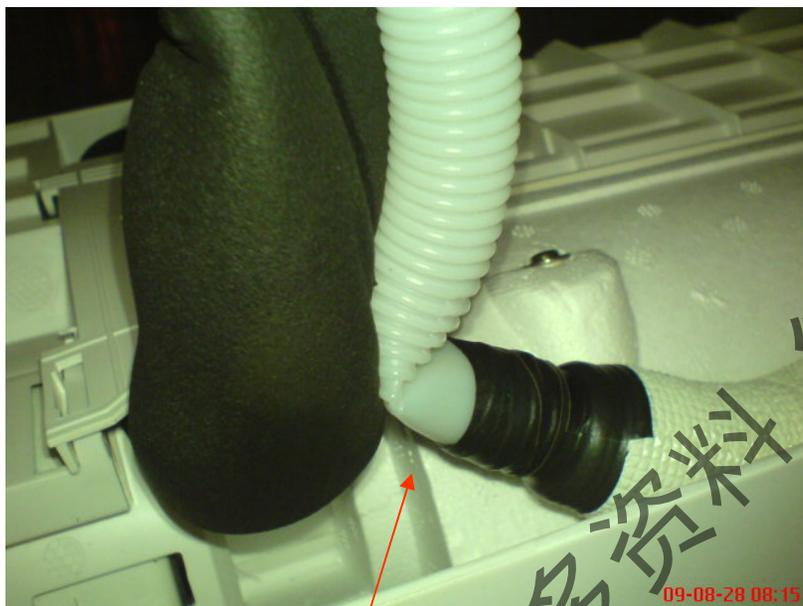
后直出管直接挤扁

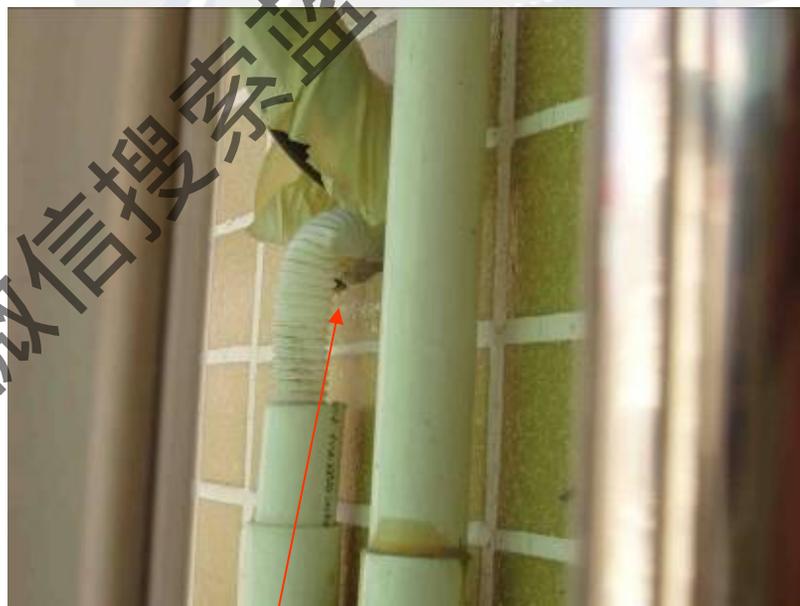
过墙处于底部被压扁

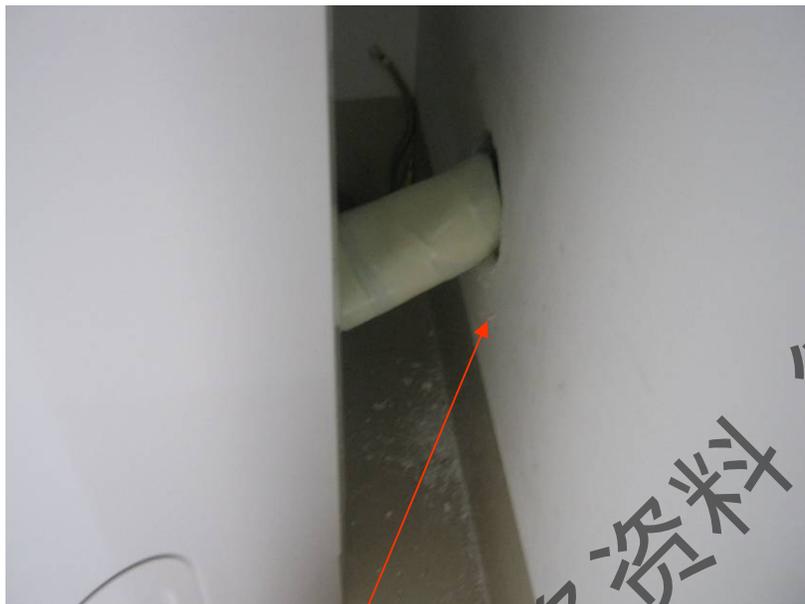
过墙孔位置过高

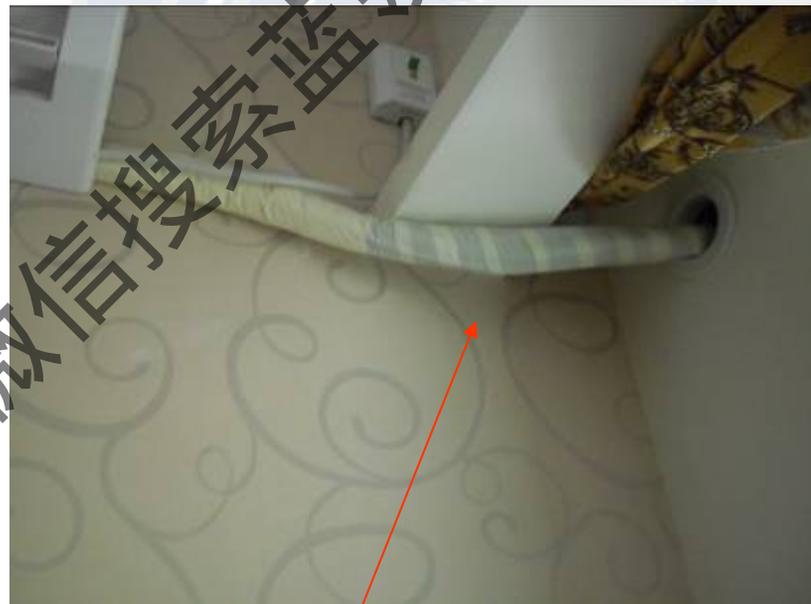
水路出现U型弯

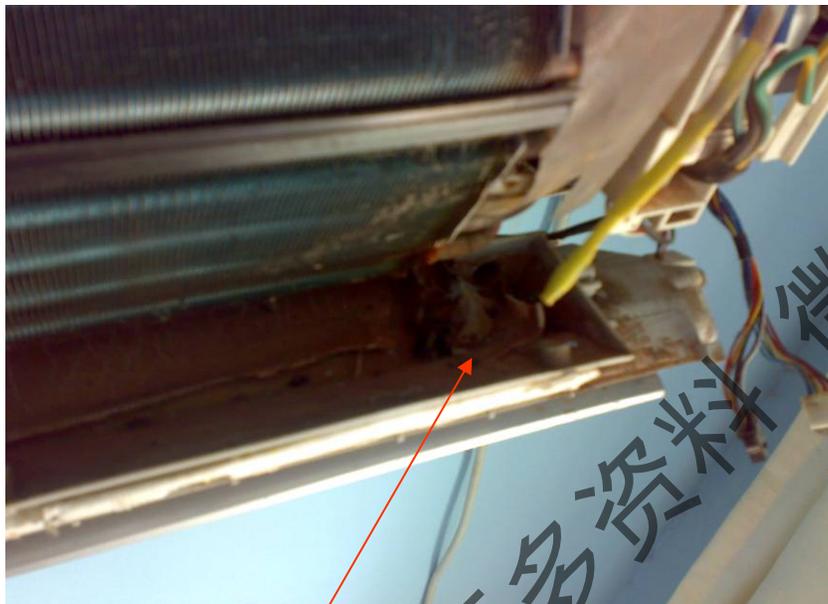
脏堵：使用环境恶劣而造成水管实体堵塞（多发农村及城市郊区，使用年限较久的也容易发生此种漏水）

昆虫、边板生锈等杂物

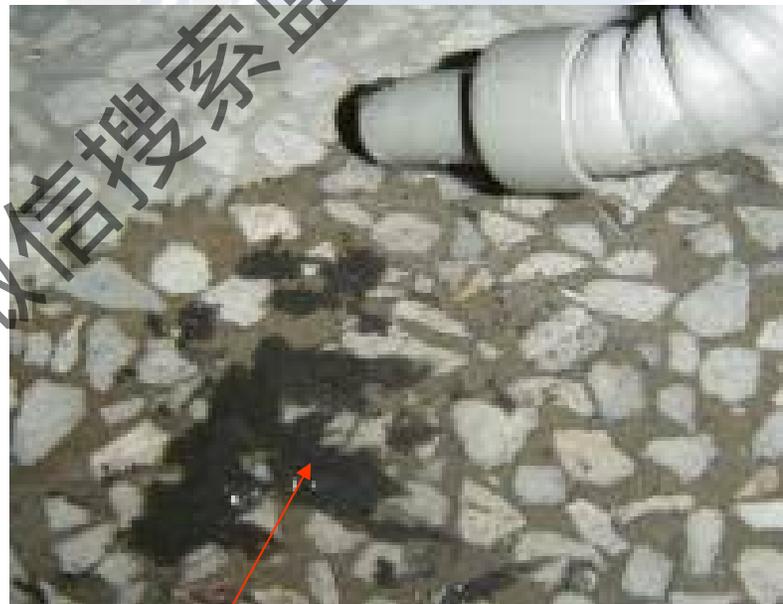
黑色淤泥

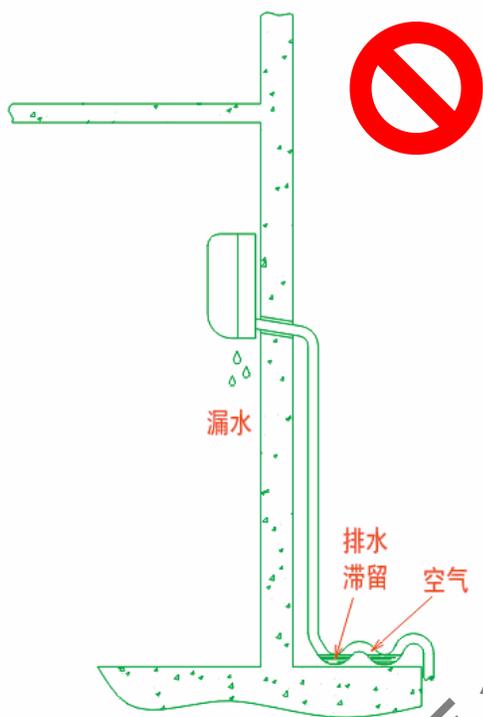
末端波浪形

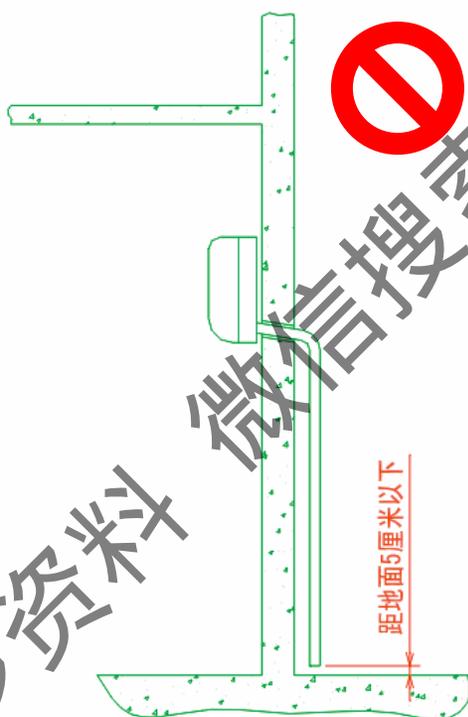
距离地面太近

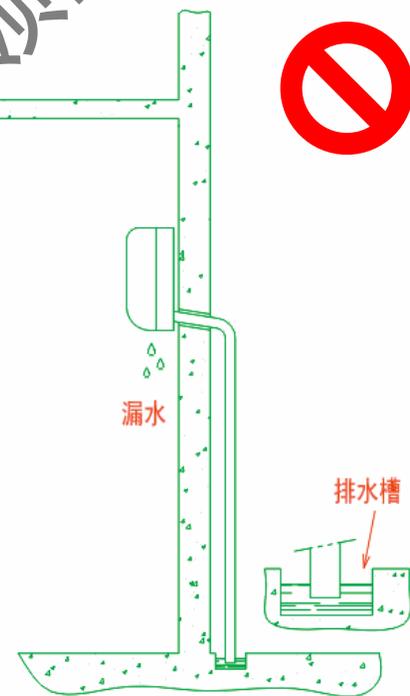
末端浸入水中

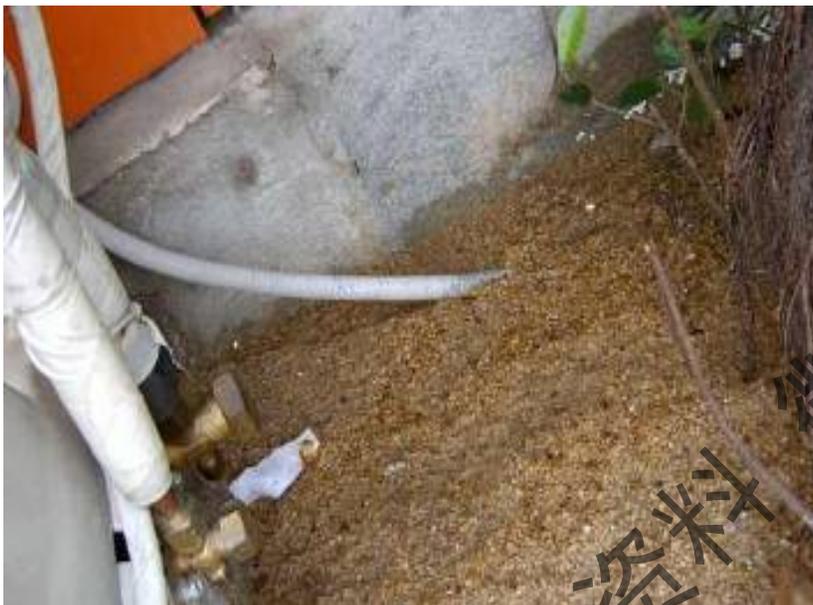
末端插入沙土中

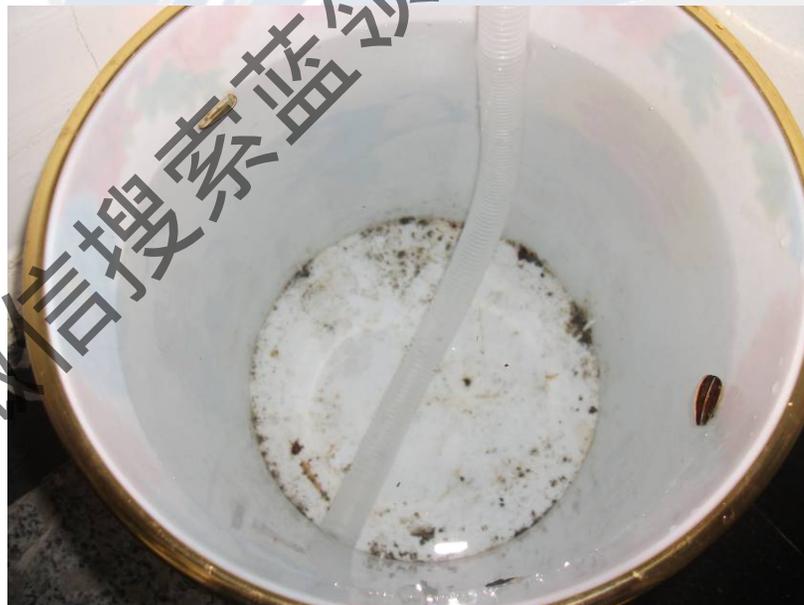
末端浸入水中

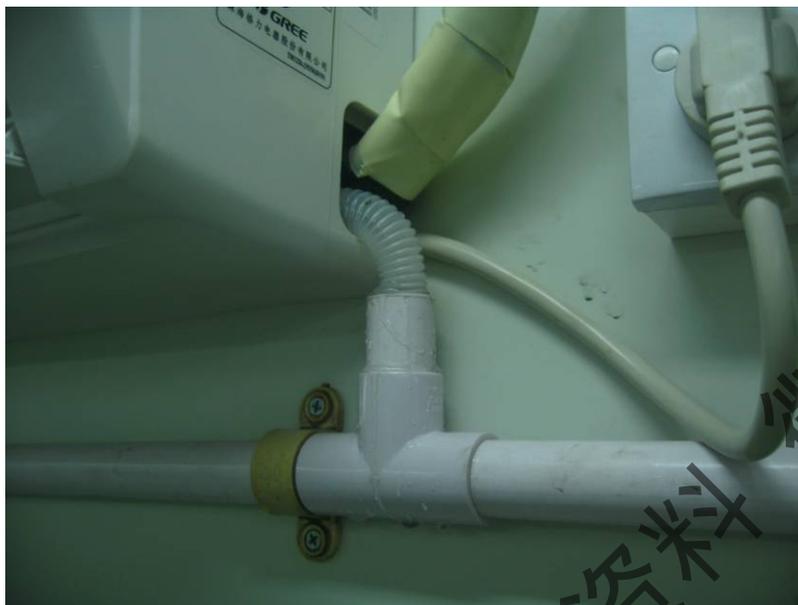
末端插入下水管

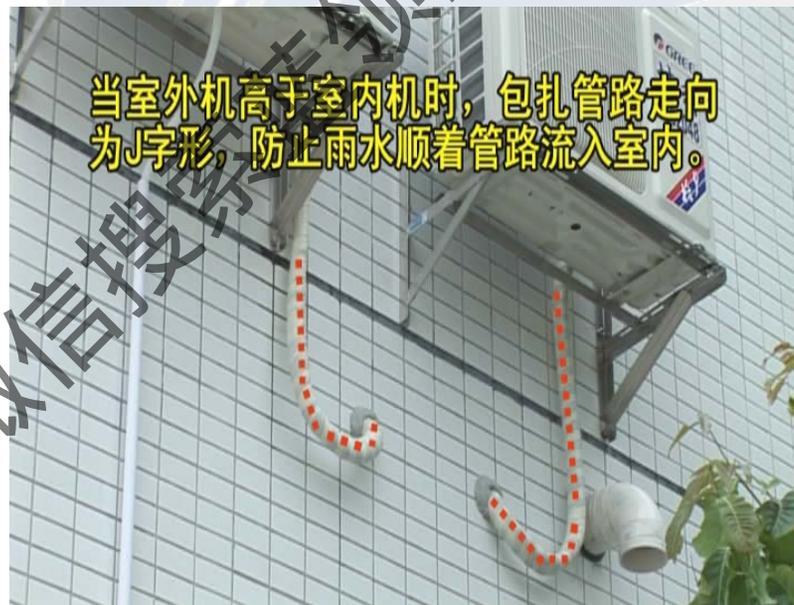
未设回水弯

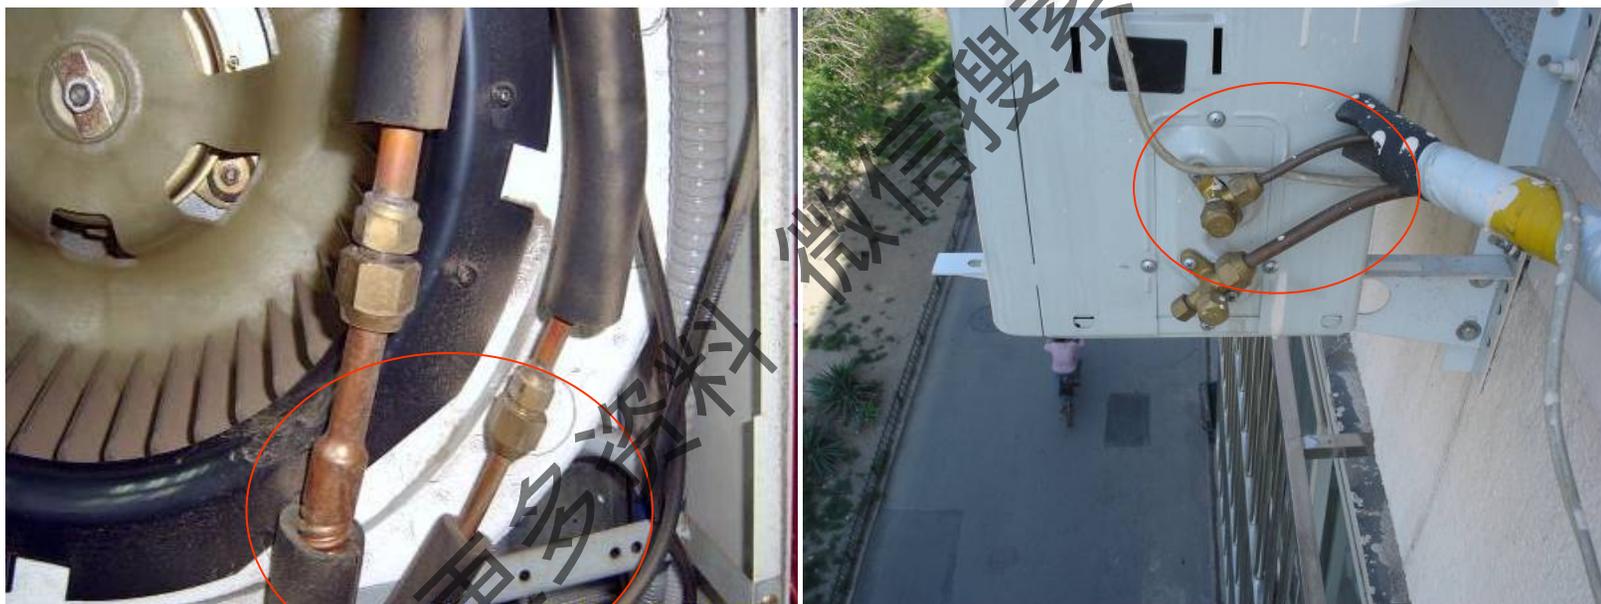
管路出现冷凝水:

一是没有保温材料包裹，二是保温棉保温作用失效。

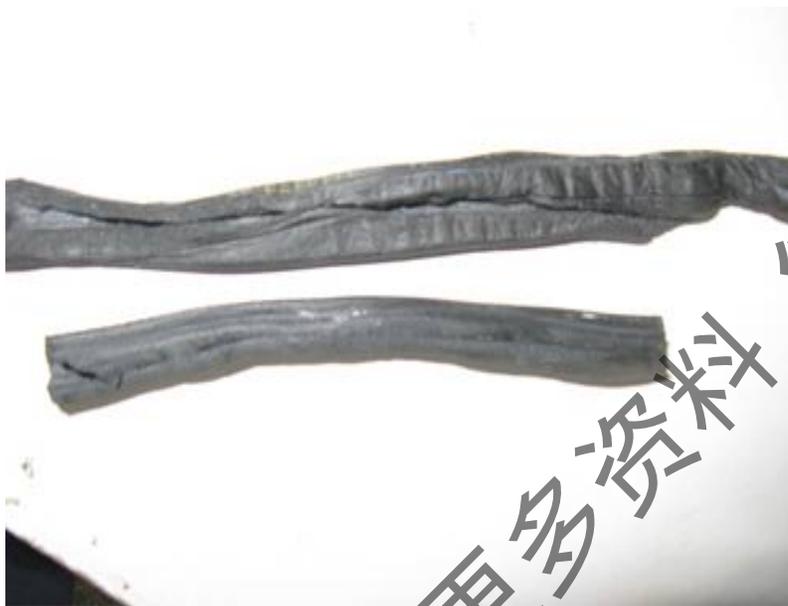
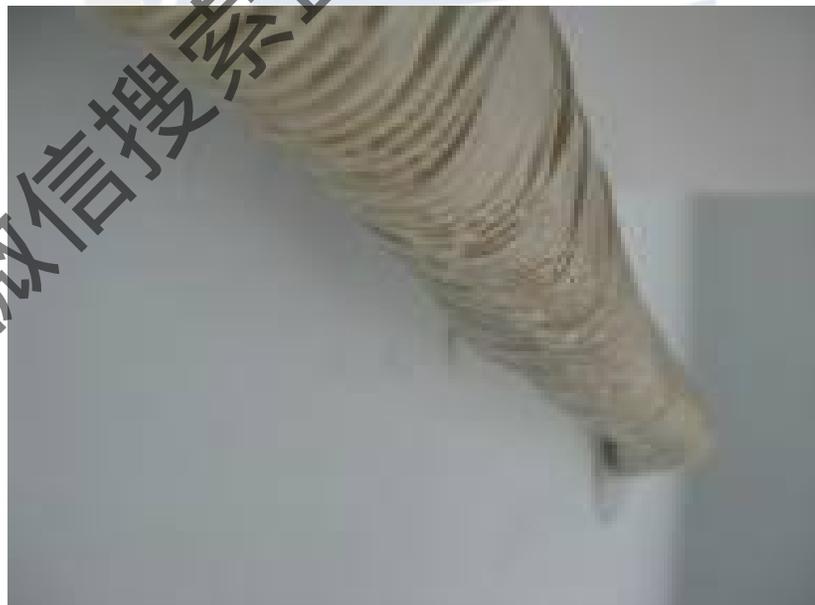
保温棉包扎过紧

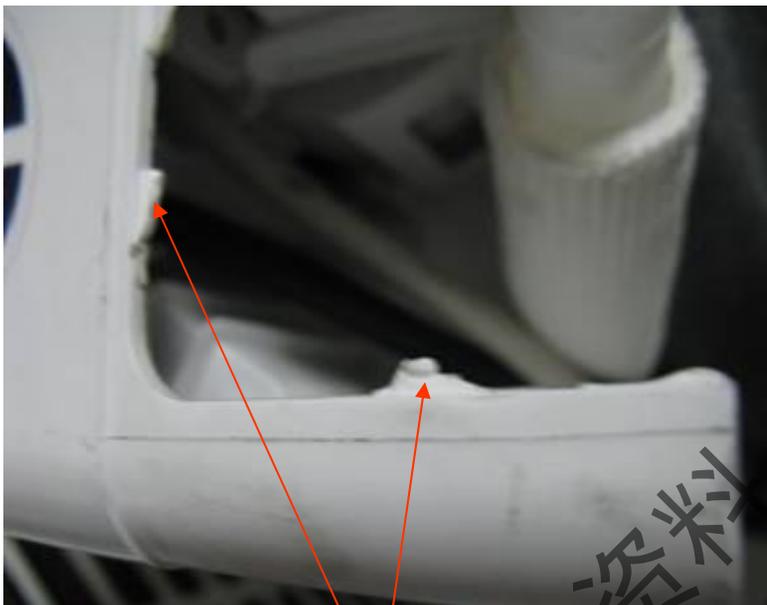
毛刺将保温棉刺破

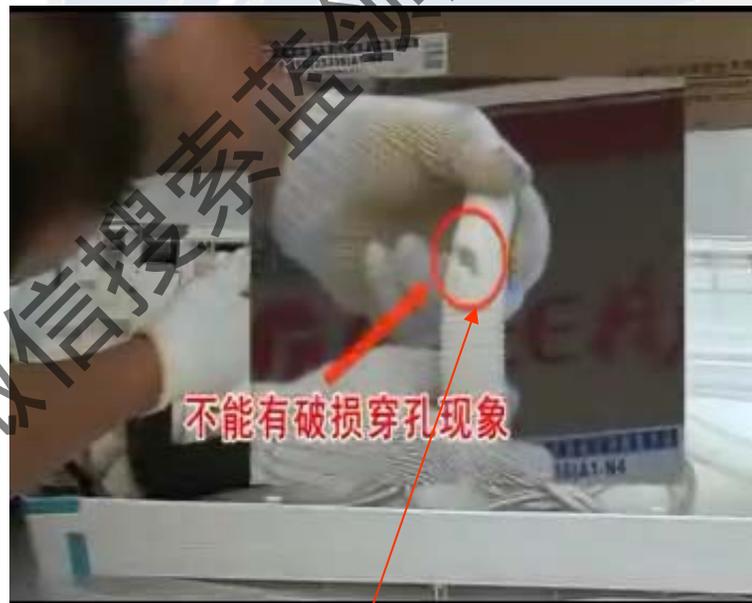
安装时被刺破

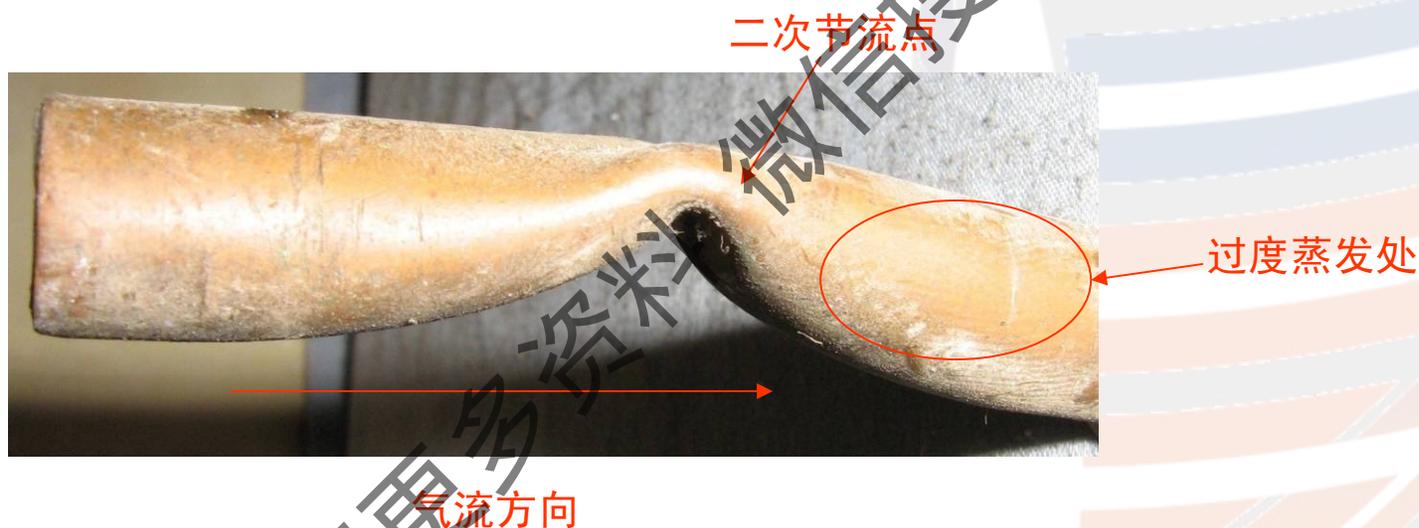
铜管被折扁，形成二次节流，在节流后的地方蒸发，铜管与环温的温差已超出保温套的抗凝露的能力。

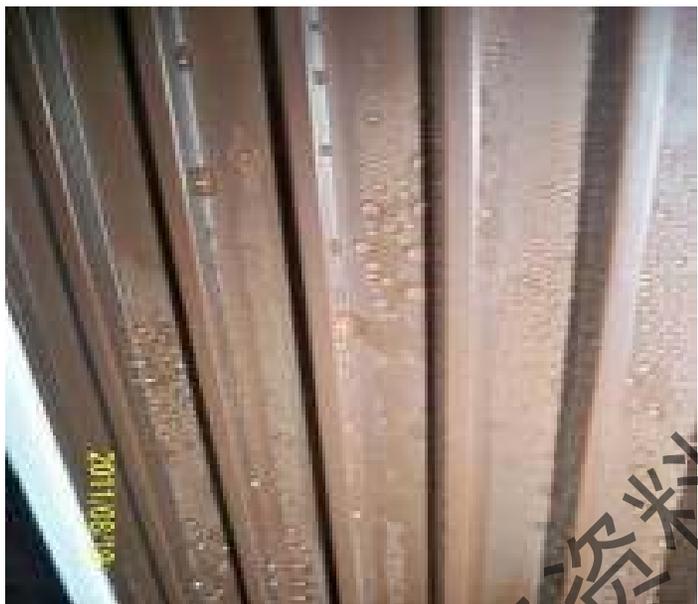
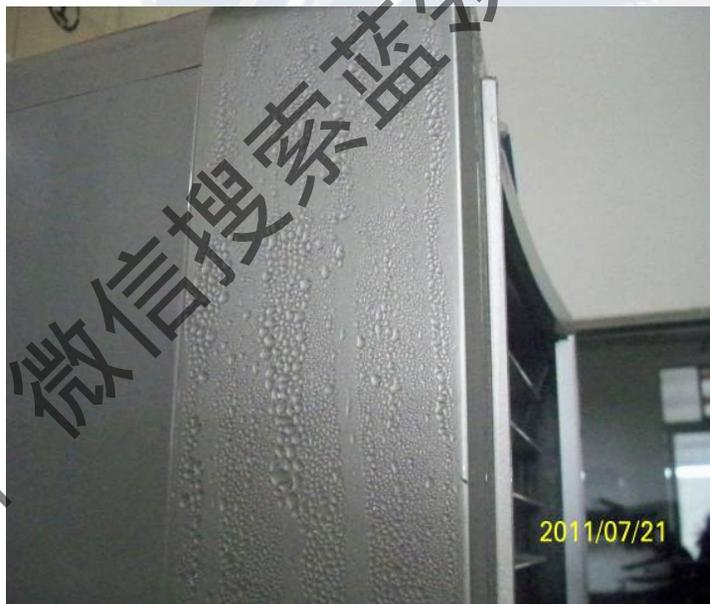
柜机侧面凝露

在面板侧面贴上泡沫或海绵，增加保温（左图）。在挡风板上加贴海绵防止冷风从缝隙中进入产生温差而凝露（右图）。

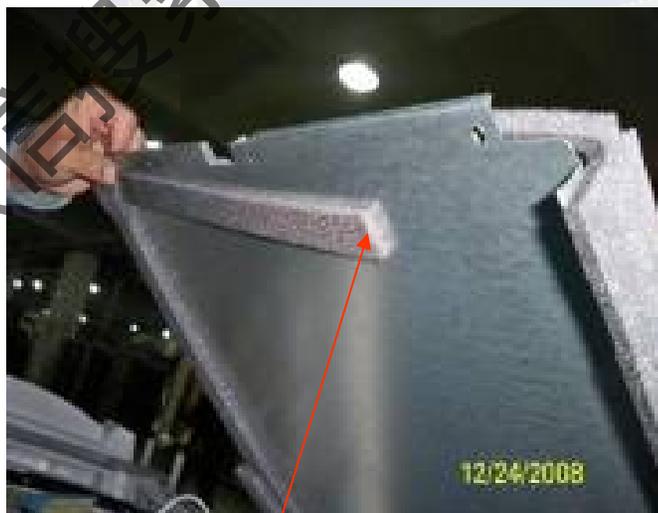
海绵未贴到位漏风，加贴海绵

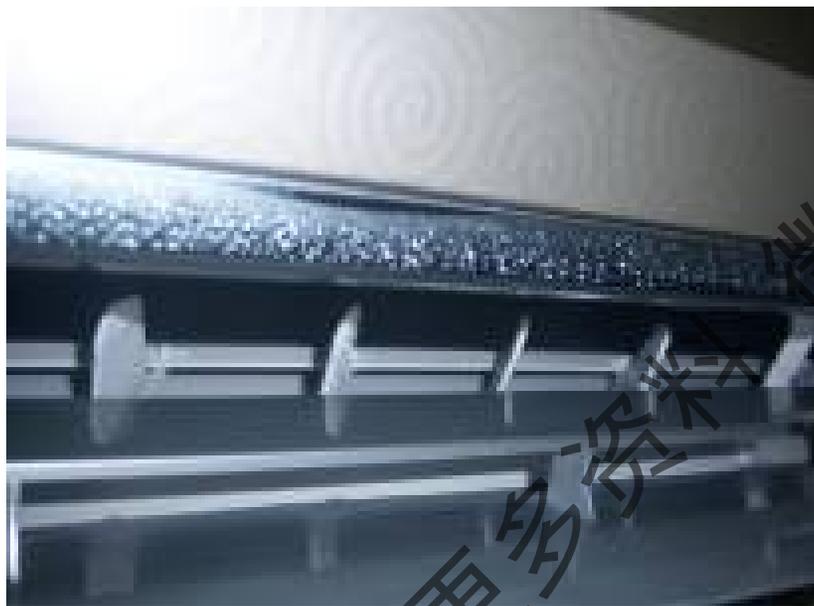
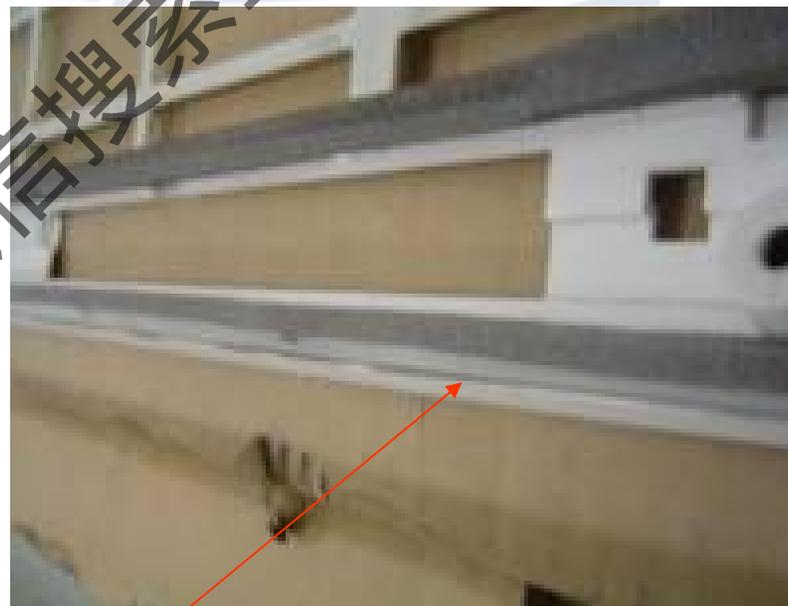
分体机面板体凝露现象

原因：面板体海绵未贴好，脱落，起不到挡风作用。

面板体海绵未粘结到位或脱落

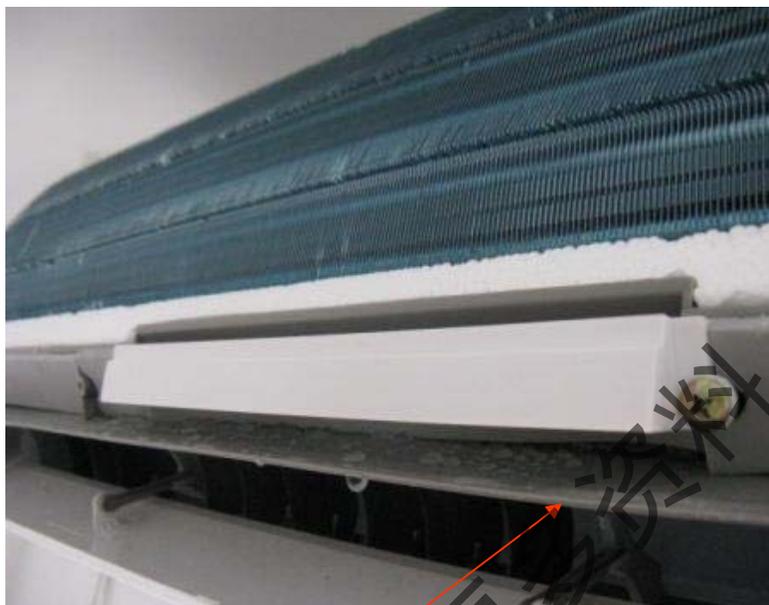
原因：面板和接水盘之间漏风，接水槽结露严重，接水盘下部没有保温海绵或保温海绵保温效果差。

面板和接水盘之间增加海绵

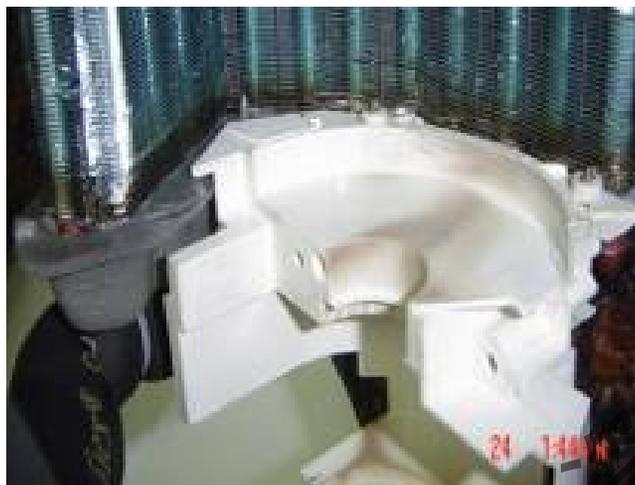
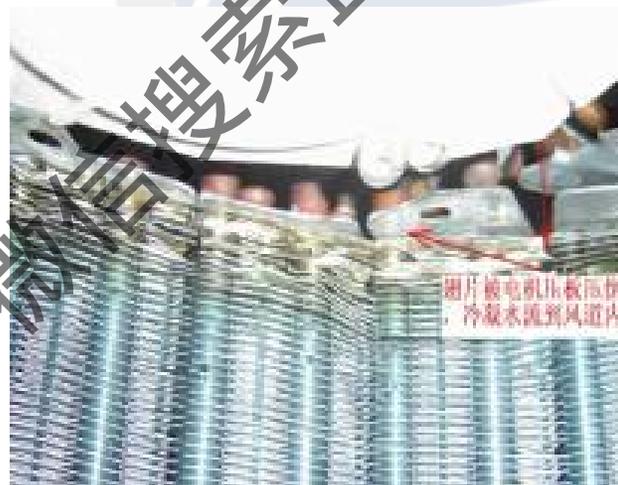
空调某些结构件（如电机压板、线扎、电线、海绵等）或杂物挨着或顶着蒸发器就会导致冷凝水顺流而下，图为电机压板顶住蒸发器翅片，冷凝水顺着压板流下。

解决方法：将这些结构件和蒸发器保持到一定距离，将杂物清除；增加导水或挡水机构。

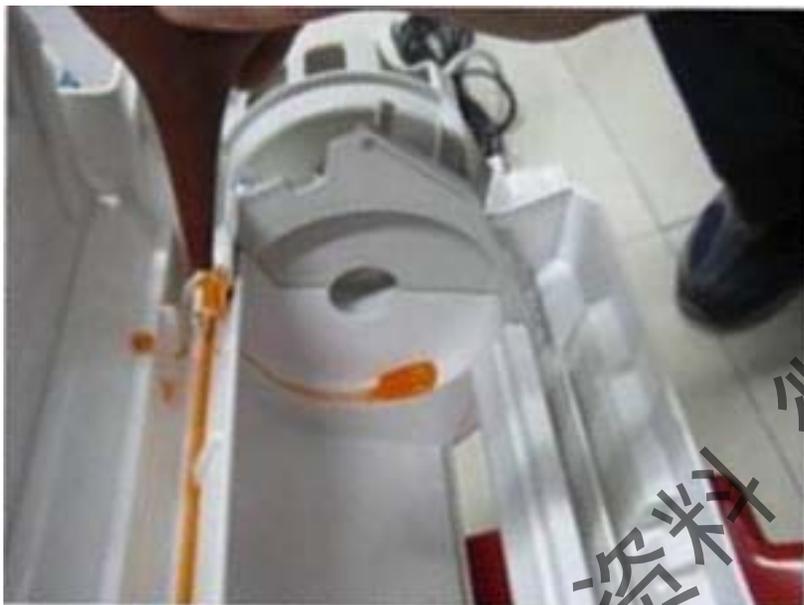
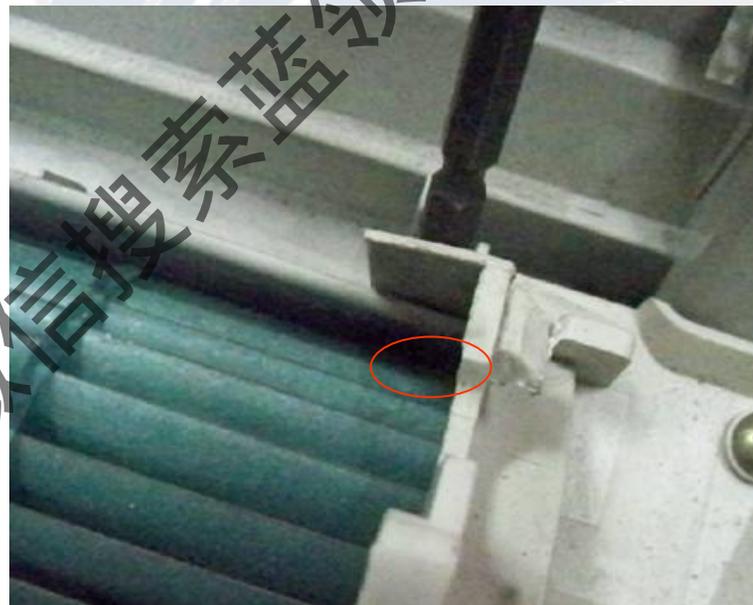
1P电机压板处漏水到风道内

解决方法：使电机压板与底壳挡水板间隙加大或换电机压板

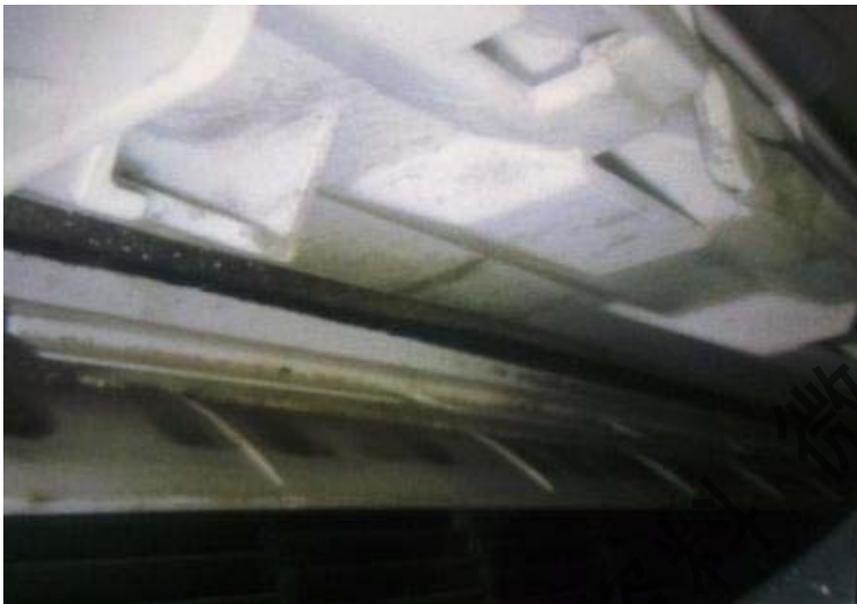
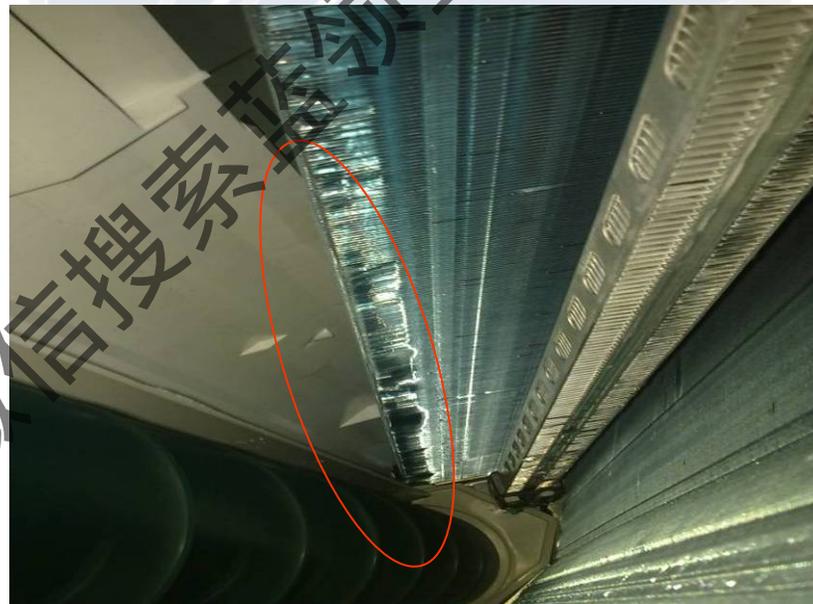
后排蒸发器水滴到风道内

解决方法：蒸发器和底壳挡水板变形，使两者隙变小，水珠会流进风道内。整理变形处。

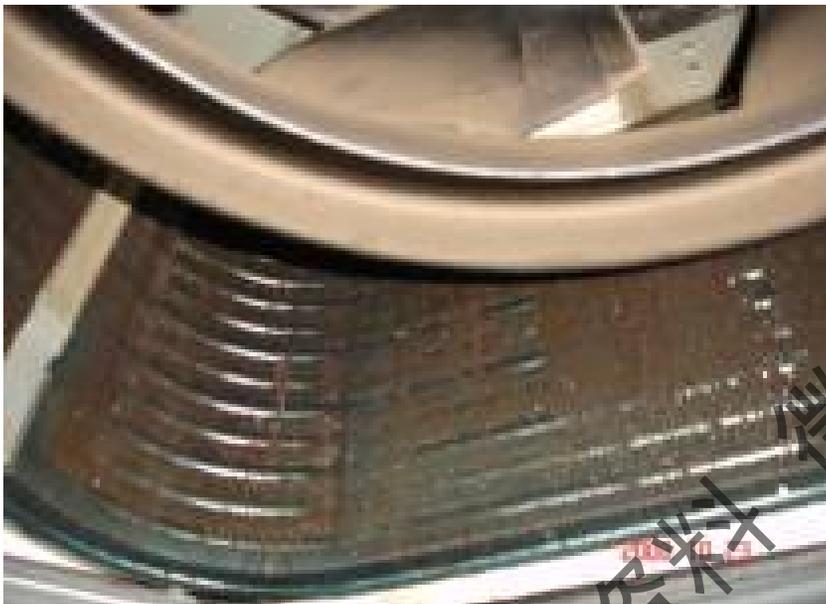
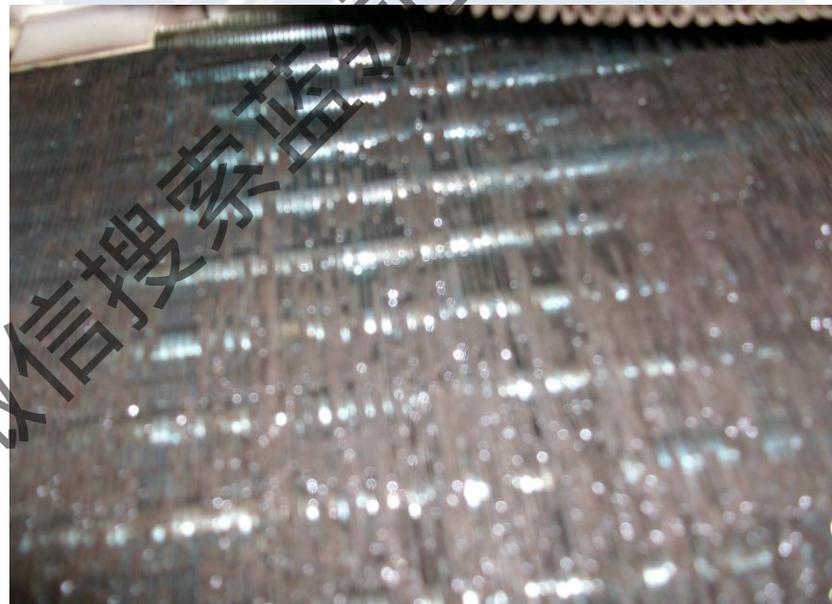
蒸发器过脏

解决方法：清洗蒸发器

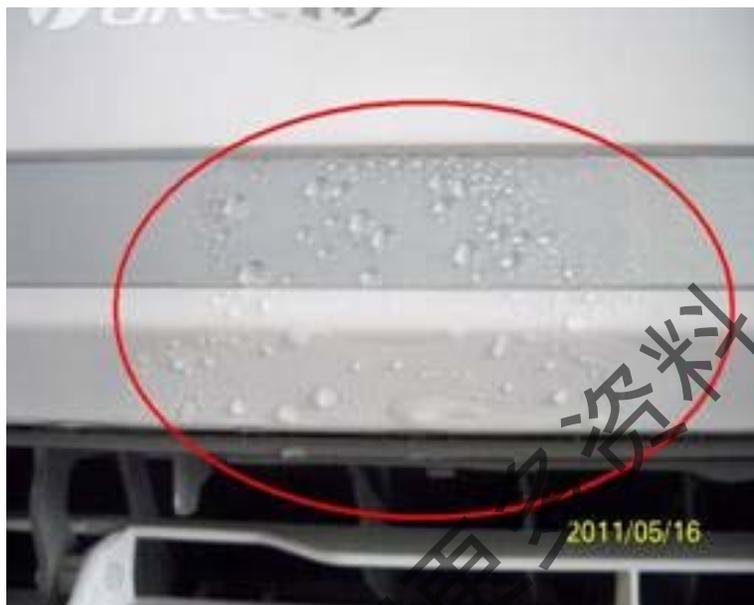
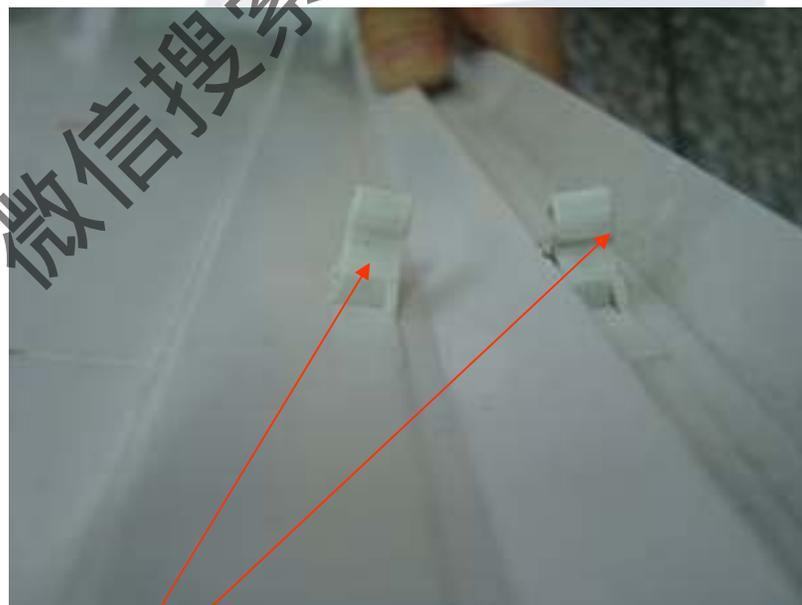
分体机面板凝露现象

面板面板体有缝隙（面板中间2个卡扣与面板体配合不紧）
冷风从缝隙吹进去，导致面板上有凝露水产生

在卡扣上增加纤维胶带

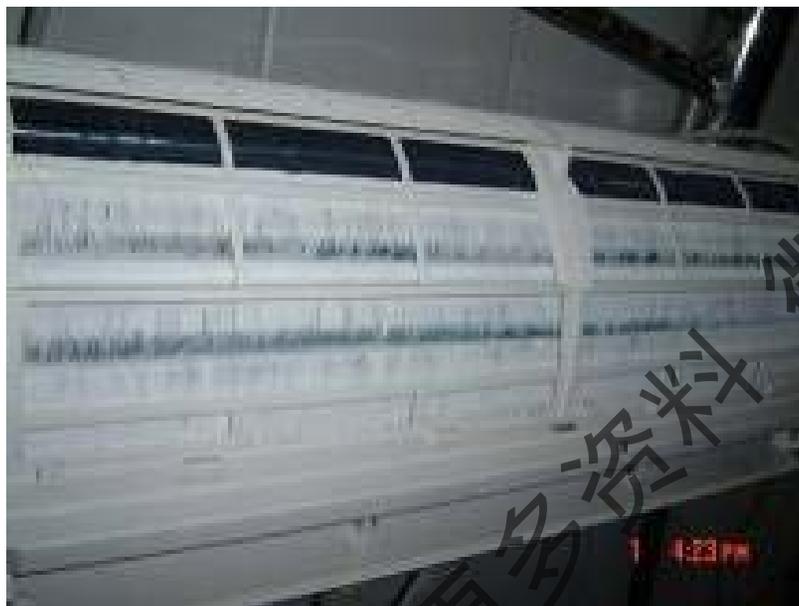
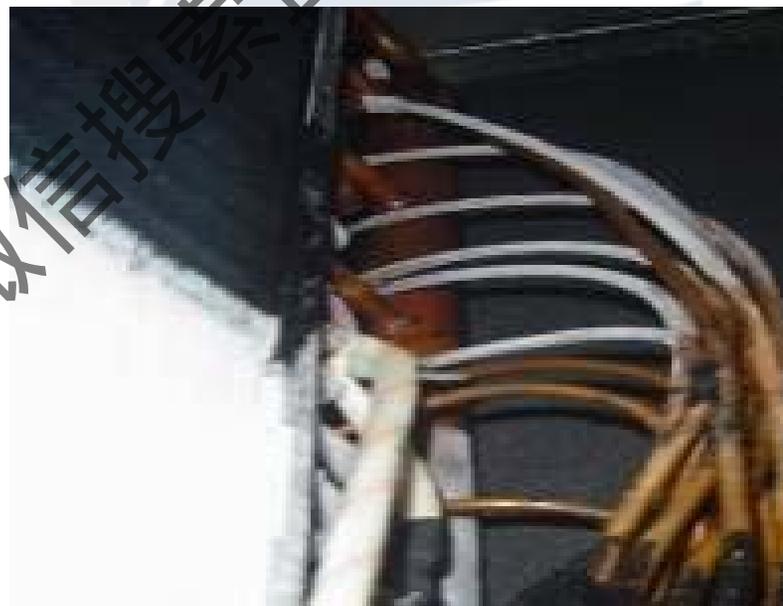
蒸发器感温包位置放置不对

调整感温包至正常位置

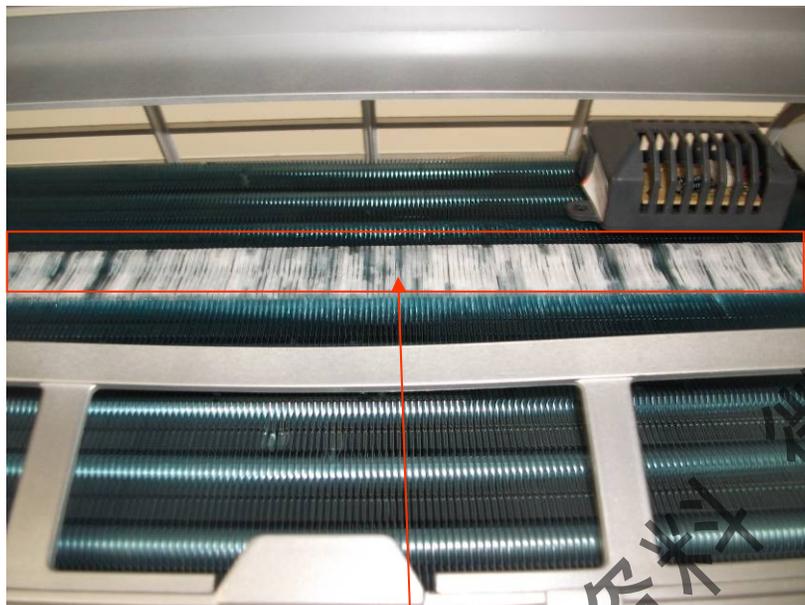
蒸发器U型管有堵塞现象

蒸发器部分表面结霜

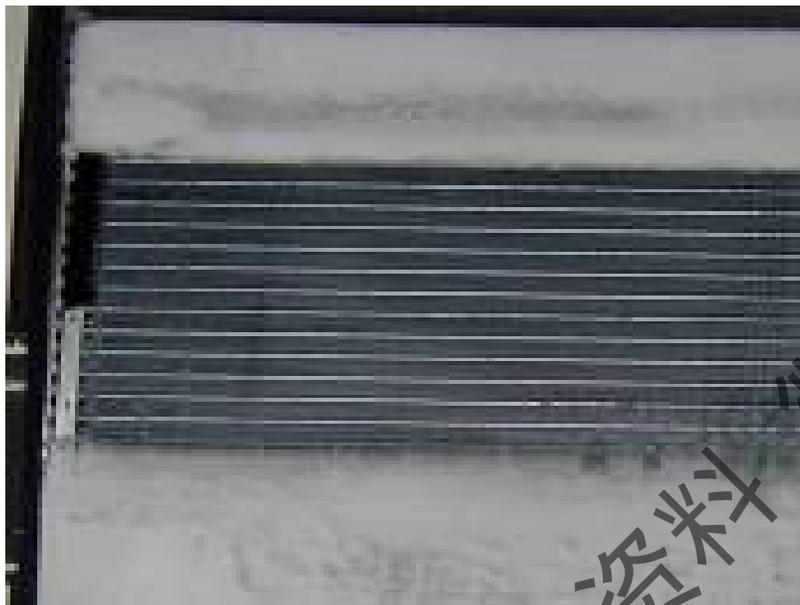
缺冷媒（泄漏冷媒可能点）

蒸发器表面结霜严重不均

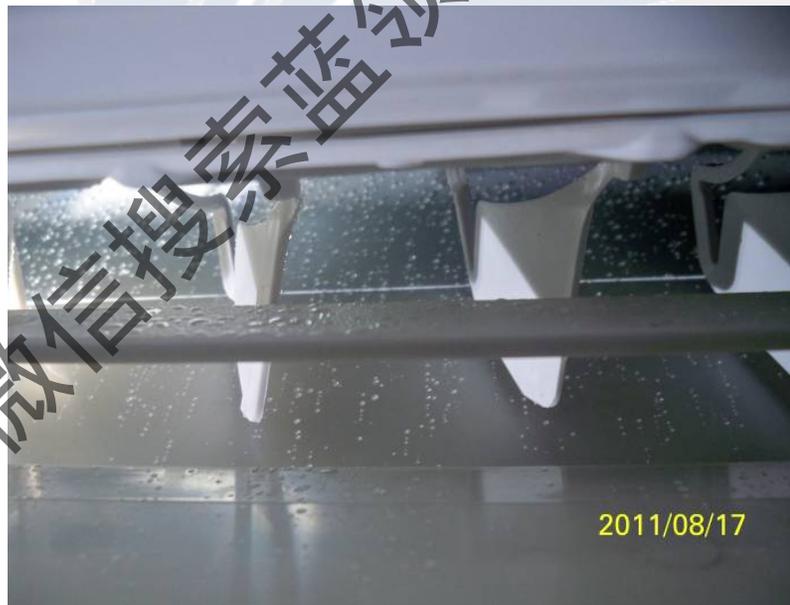
风道内有细密水珠

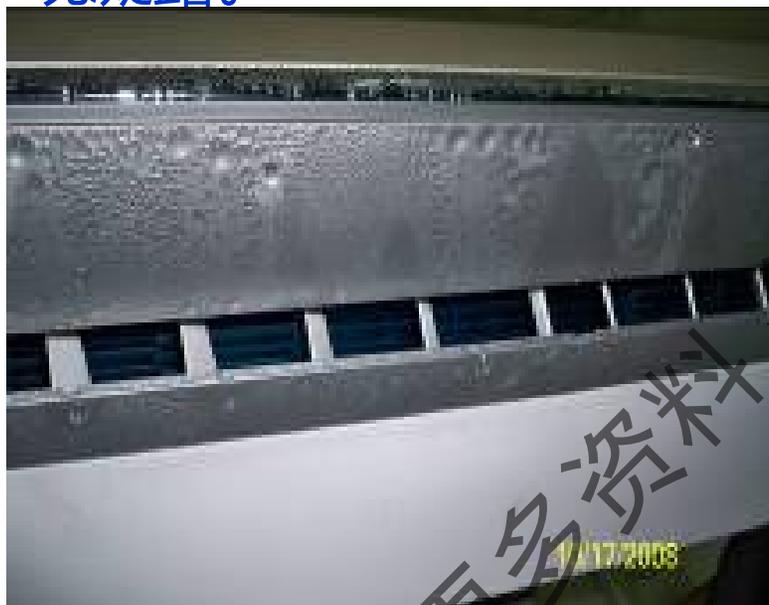
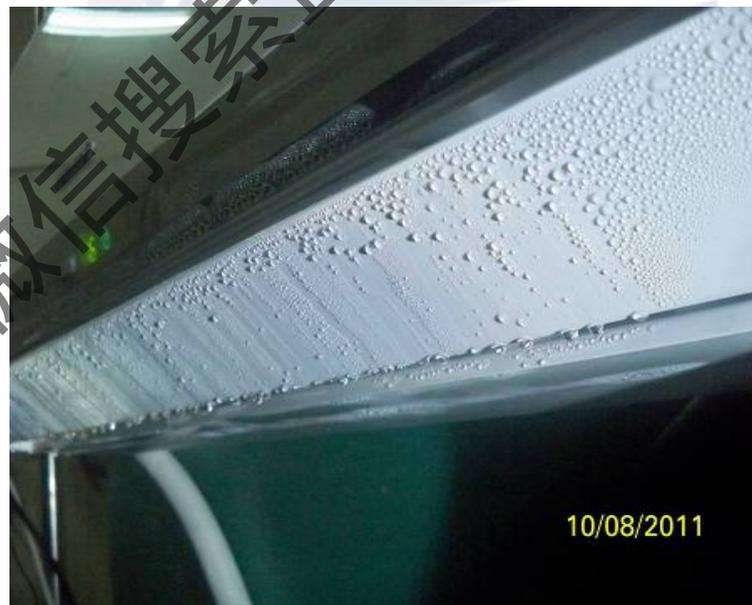
导风板上凝露

现场湿度大，房间密封不好（多数是环境问题），另外与个人的使用习惯有关，几种情况集中发生时导风板可能出现凝露。

解决方法：调整导风板至水平或稍微向上，同时开高风档，左右扫风，注意环境的密闭性。
