以售后问题谈家用多联机空调系统设计

摘要: 与传统空调系统相比, 多联式空调系统拥有更多的优势, 未来前景和市场一片广阔, 但是目前在设计与安装过程还存在一些问题。文章以售后主要反馈问题的基础上对多联式空调系统设计中注意的问题展开论述。

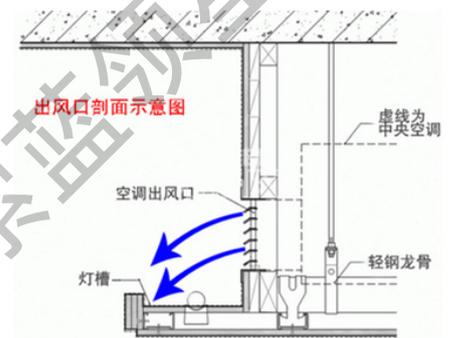
图1 出风口剖面示意图

调节送风气流的扩散角。夏季送冷风, 前组叶片水平方向, 送出气流帖附吊顶, 送到人员活动区。冬季送热风, 前组叶片调整至向下10°~30°角, 将气流直接送到人员活动区(见图1)。

根据售后人员反馈, 部分住房冬季客厅室内温度达不到20℃。经测量送风口出风温度为35~40℃, 符合设计要求。房间人员活动区垂直方向温差达4~6℃, 人员活动区温度均匀性较差, 人员腿部冷感明显。分析原因是突出的吊顶灯槽影响了冬季送热风的气流方向, 使热空气送不到人员活动区域, 热空气主要集中在吊顶的上部, 使的房间出现温度分层。加上多联机室内机空气与盘管换热温差较大, 室内机送风量较小, 房间换气次数较少, 也是加剧房间温度分层现象的原因之一。房间人员活动空间感觉热量不足, 需要很长时间才达到设计温度。

建议在室内设计阶段尽量要求室内设计师对于侧出风口处采用无突出的吊顶灯槽, 对于有吊顶灯槽出风口处的突出吊顶灯槽宽度控制在150mm之内, 同时空调室内机送风口高于吊顶100mm以上。使冬季送出热空气通过下倾前组百叶叶片直接送到人员活动区, 减小房间的温度分层现象, 提高人员的舒适度。
