水机常见故障案例

- 编制: 顾客服务部 安兴振
- 使用范围:**Haier**商用空调内部使用

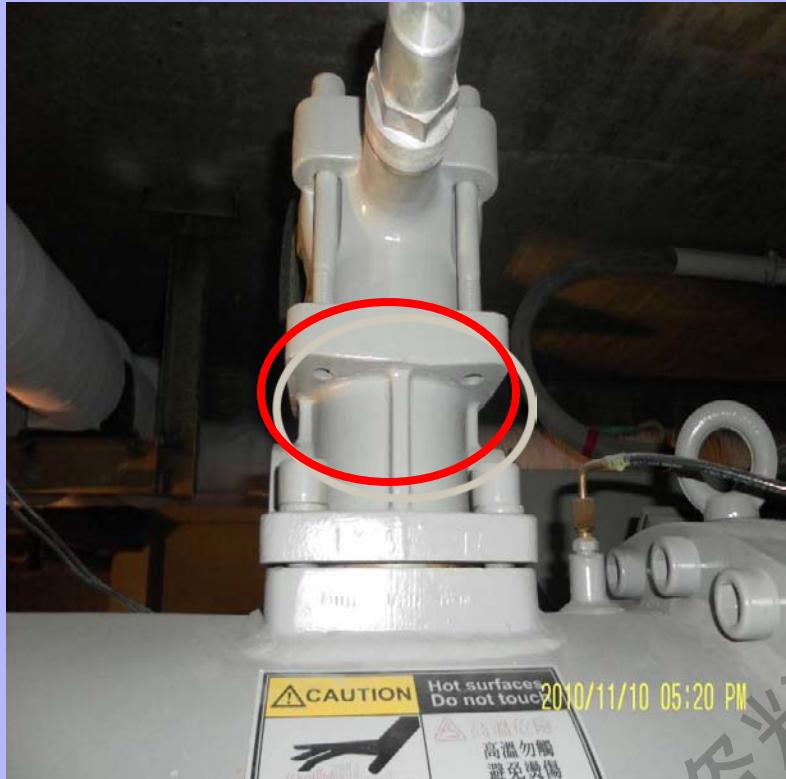
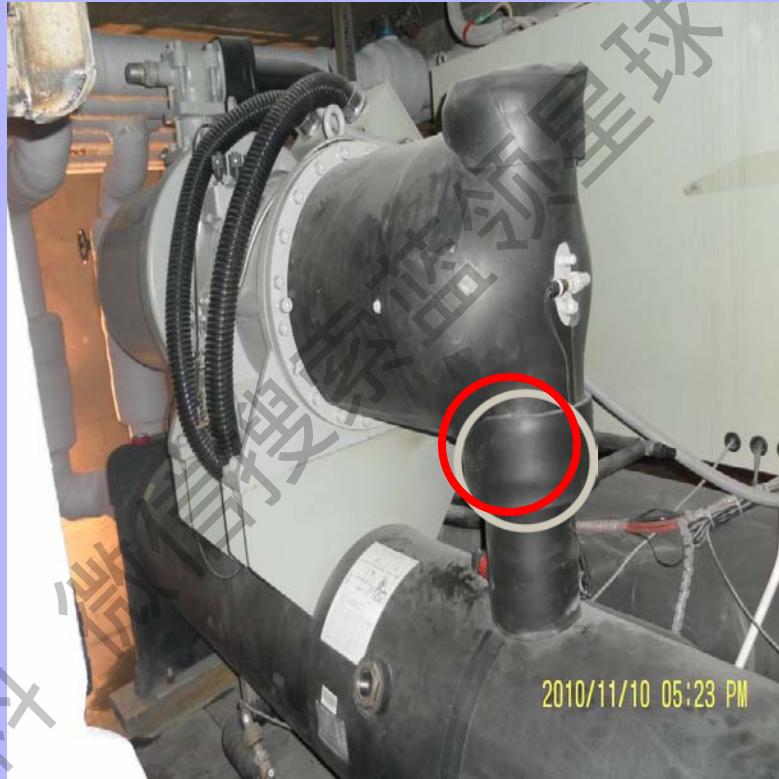
此压缩机在运转过程中的油是满的，在部分负荷和压缩机停机的时候就报油位过低故障，经过现场开机停机观察，压缩机停止之后，倒转的声音在5秒钟，正常在2-3秒，因此压缩机的油依靠压差回转到压缩腔和倒流到蒸发器内，再压缩机启动之前会检测到油位过低。

左图单向阀在停机时关闭时间过长，导致高压侧气体使压缩机倒转，油被回流到压缩腔内和蒸发器内，更换单向阀后故障消除。

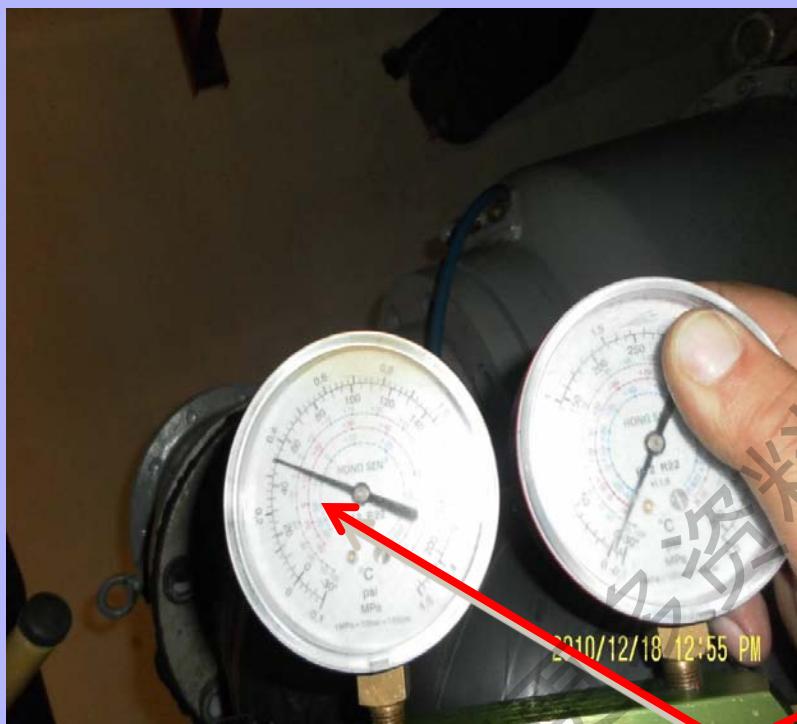
制冷热参数显示一				
供水温度	出口	38.9 ℃	进口	38.8 ℃
进水温度	出口	14.6 ℃	进口	14.8 ℃
压缩机吸气	1#机	17.2 ℃	2#机	23.2 ℃
压缩机排气	1#机	53.1 ℃	2#机	33.2 ℃
压缩机吸气	1#机	0.34 MPa	2#机	0.35 MPa
压缩机排气	1#机	0.84 MPa	2#机	0.46 MPa

到了现场经过了解维修过程和运转情况，用压力表接在压缩机吸气口的自带角阀处，在机组不开机和水温不波动的前提下，对比压力表和显示屏的压力是相同的，证明传感器是完好的，经过现场一次开机的观察，压缩机启动不到一分钟，压力表压力迅速下降，而显示屏传感器显示0.3Mpa以上，两者之间压力只有压缩机的吸气过滤网是阻碍，因此是过滤网堵了，之后放掉机组的气体，拆卸过滤器后，表面非常干净，所以最根本原因就是压缩机吸气口冰堵，水份没有一次完全处理彻底

现场询问维修人员的处理过程，只是凭借感觉处理水份，没有从机组的原理和氟系统的走向角度去处理，不了解满液式机组的换热器的结构，尤其是冷凝器内部有个最主要的部件，那就是油分，此油分主要起油过滤回油作用，因为压缩机排出的气体首先经过油分，气体在从油分的两侧排出，从冷凝器的最下部流经蒸发器内，油分的位置是安装在冷凝器的上半部分，角度为倾斜45度，因此系统一旦进水，压缩机排出的水份先残留在油分，只有进大量水份才可以灌满整个油分，往往大家都会疏忽油分这个主要部件，从冷凝器的上部打压，底部不漏水并不代表冷凝器没进水，也许是水在上部油分没有溢出来。

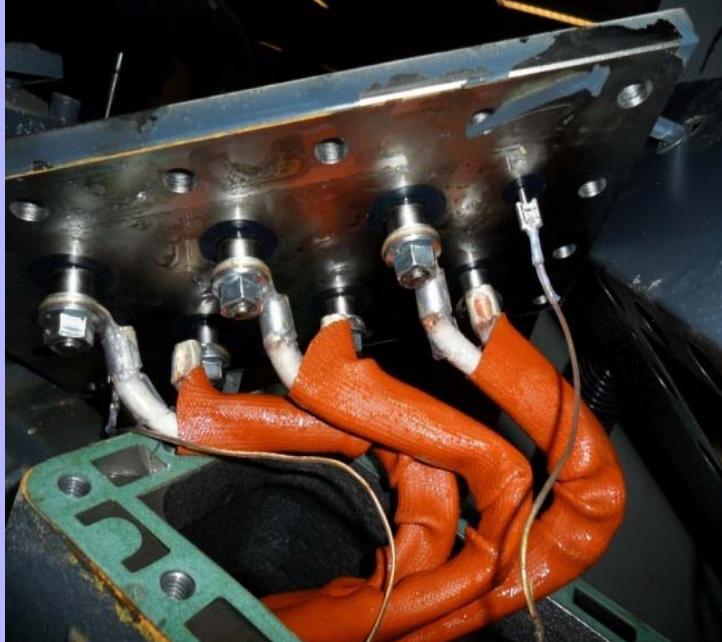
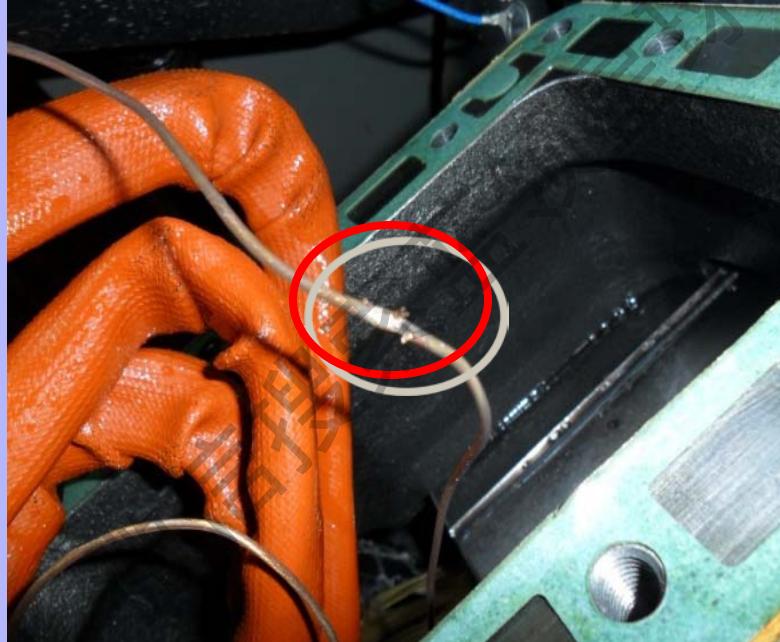
热保护传感器磨损，导致2个接线柱阻值不准确，故障无法复位

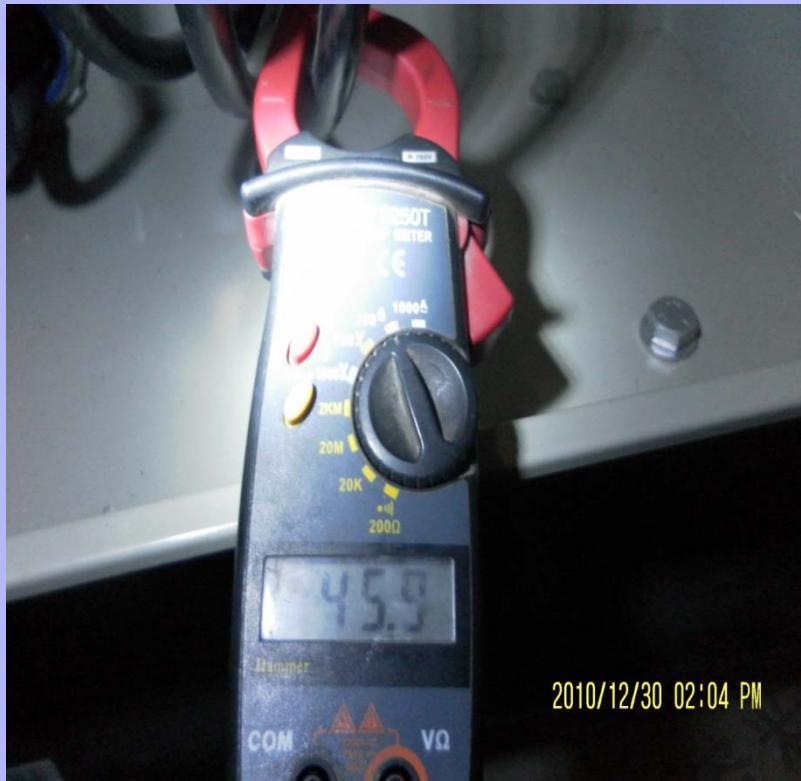
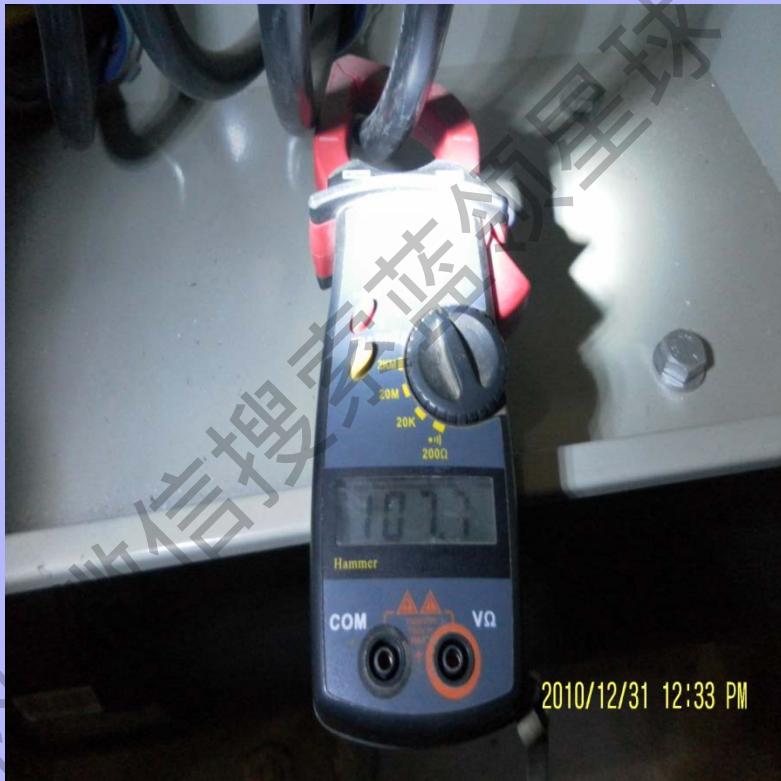
开机后10分钟，液晶屏幕显示运转能量100%，用钳形电流表测的压缩机的电源线，测的实际电流为额定电流的一半，因此可以完全判定为压缩机实际能量没有全部发挥，只是部分负荷运行，为直接原因，其影响不加载的根本原因有能量电磁阀坏掉或者不通电、压缩机内部滑块卡住、供油毛细管组堵塞不畅通。

测的电流为额定电流的一半左右

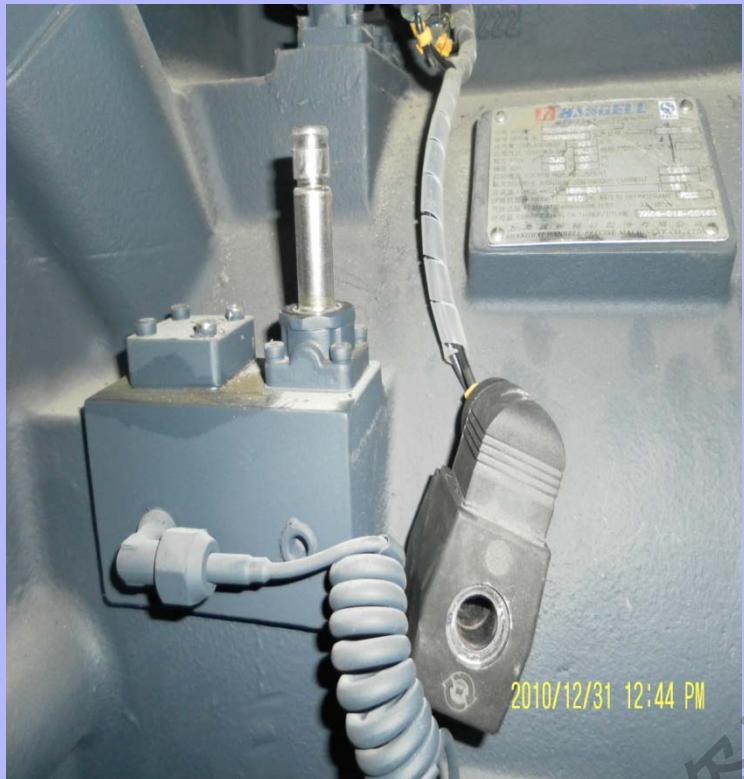
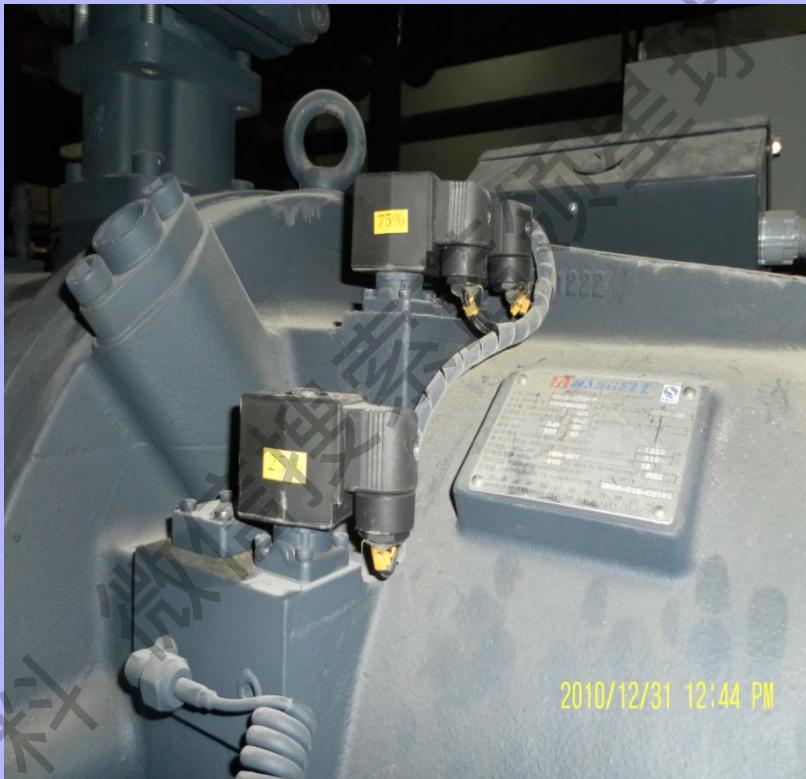
- 1、经过测量能量电磁阀的供电源为220V，供电正常，并且阀座有磁力。
- 2、用环形磁铁对能量电磁阀杆进行多次动作，观察电流有上升的趋势，证明压缩机内部滑块是正常的。
- 3、对供油毛细管组进行拆卸，回收蒸发器冷媒至冷凝器后，放掉压缩机气体，把毛细管拆卸后用高压氮气吹，内部有铜管组铁屑，导致毛细管组供油量不足，压缩机不能100%能量运行。

用环形磁铁对电磁阀杆进行动作实验
，测量电磁阀的供电是否正常。

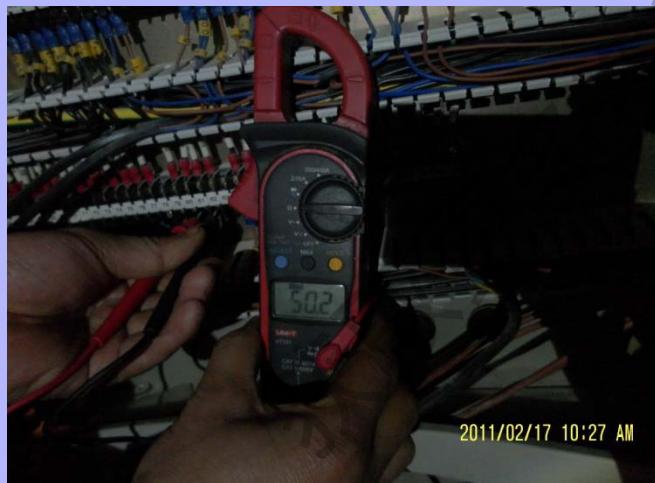
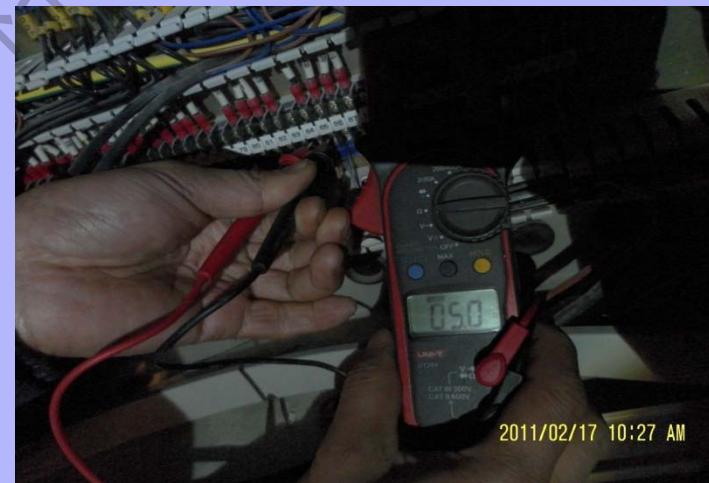
电子膨胀阀坏能导致机组报低压，此阀内部是电动机由四根线组成的供电和输入输出信号来反馈给PLC，四根线分别为白、黑、红、蓝，正常阻值是白和黑 $48-53\Omega$ ，红和蓝 $48-53\Omega$ ，每根线和阀体本身接地都是无穷大。左图正常

导致膨胀阀坏：供电压高于
 $24 \pm 1.5V$ 、氟系统进水，严重会
导致驱动模块烧坏，后期由交流
电压改为直流供电方式，厂家对
膨胀阀内部接线做出端子与端子
间隔处理。

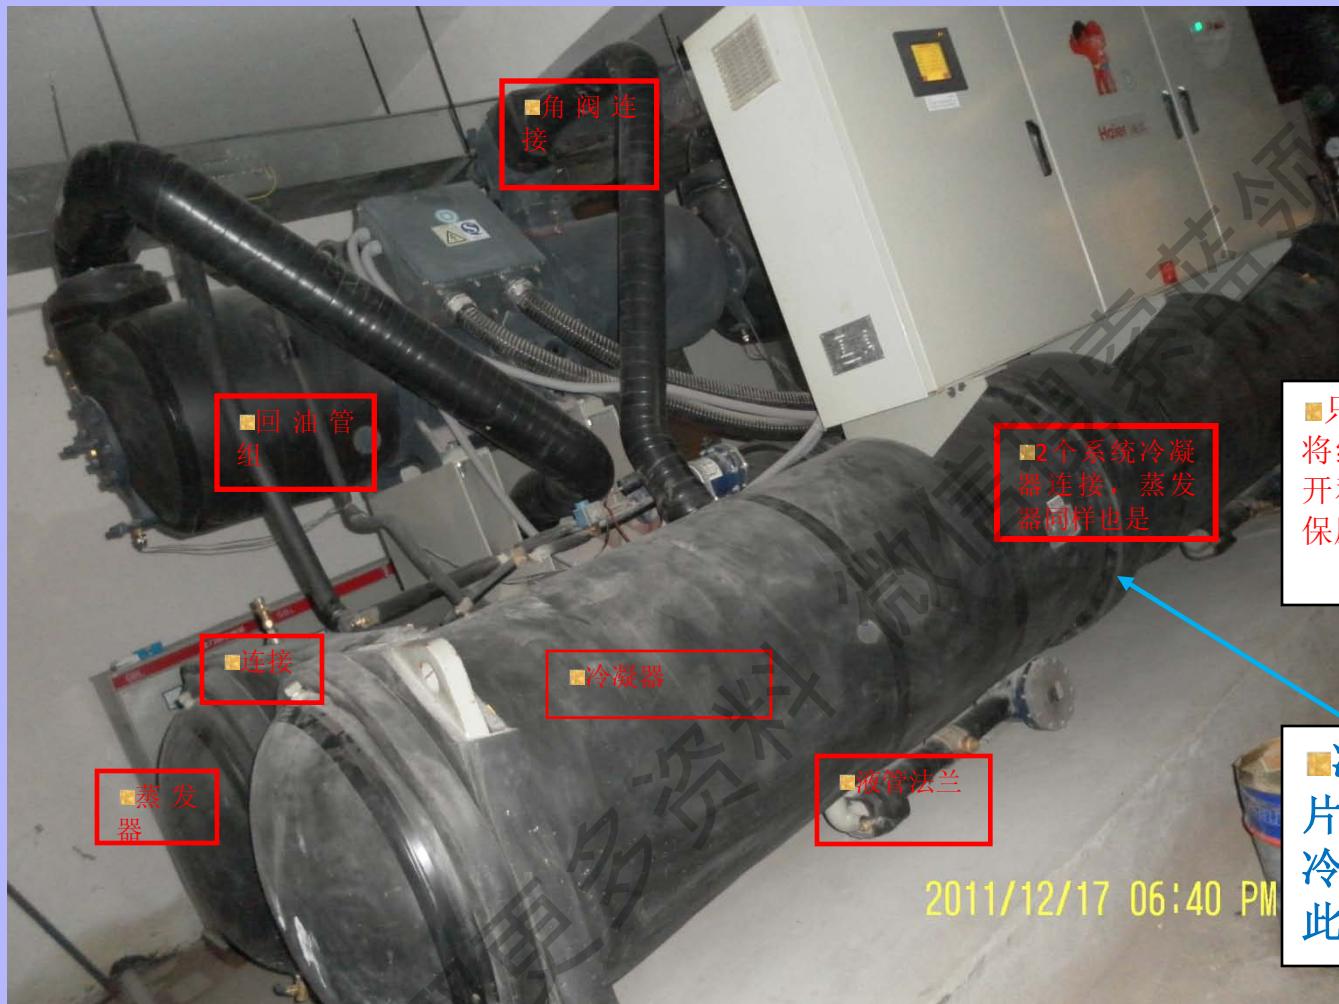
2011/12/17 06:40 PM

此工程安装完毕后，应甲方要求请求总部支持工程的调试及培训，在现场对调试前的水系统环节检查时，机组的换热器设计水压是1.0Mpa，通过计算用户所需末端的最高点至地下室水泵的距离总共110米，也就是1.1Mpa，水泵扬程为50米，水的压力理论值不会低于1.6Mpa，远远超出机组的本身设计，换热器属于压力容器产品，为了安全考虑，务必更换机组的水系统封板和固定螺栓以及密封垫片。

■ 只更换冷凝器垫片需要将红色部分所有部位拆分开和焊接回油管，维修后保压抽空冷媒的追加

■ 冷凝器和蒸发器垫片都更换只需拆分冷凝器和蒸发器的此部位即可

- ☒ 1、现在是冬季制热状态，考虑夏季制冷在切换水管路的时候，蒸发器又会承受此时冷凝器的水压力，如果这次只更换冷凝器垫片，需要拆分冷凝器、烧焊回油管组、压缩机排气管与压缩机分开、冷凝器液管与蒸发器拆开、保压、抽空、补加冷媒，这样就会牵涉到氟系统；
- ☒ 2、如果在更换冷凝器垫片的同时也更换蒸发器垫片，就相当于把整台机组的2个系统完全分离，不需要动用氟系统、保压、抽空、和补加冷媒这些步骤，只需拆线，后期的换季使用时相对于蒸发器也有保证；
- ☒ 由于机组重8000kg，无论采用以上哪种方法拉链、千斤顶等工具都是相同，第2种方法所用时间更短成本更低后期更有保证一些。

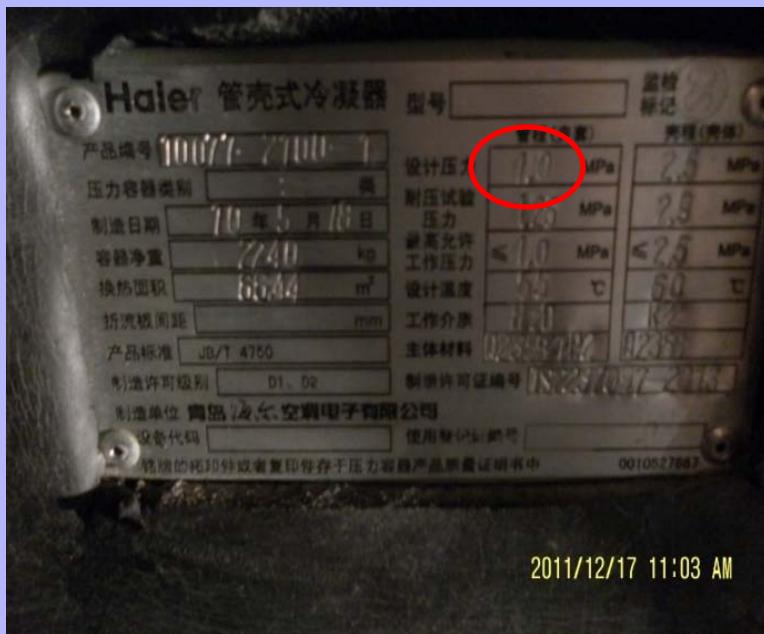
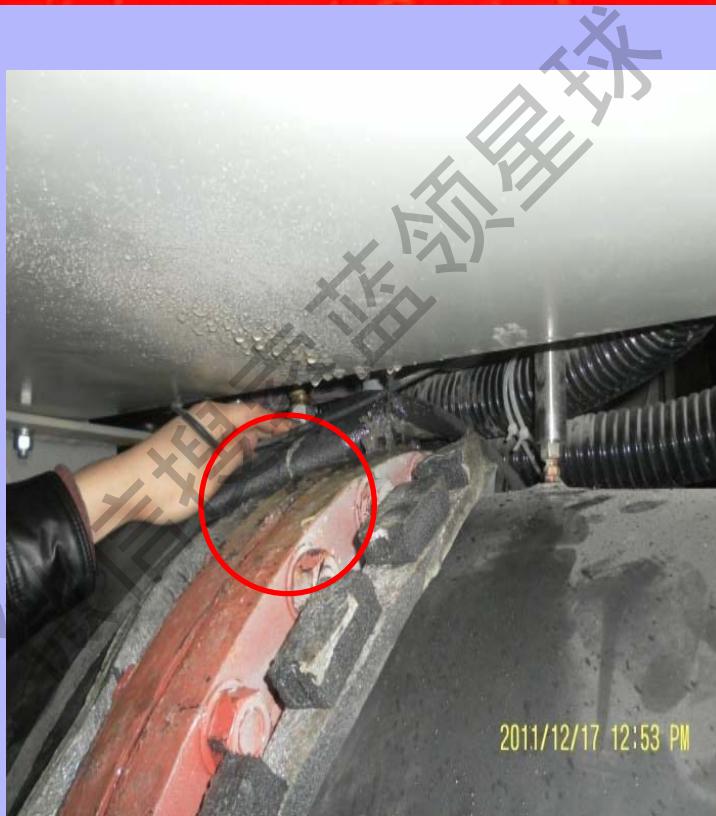
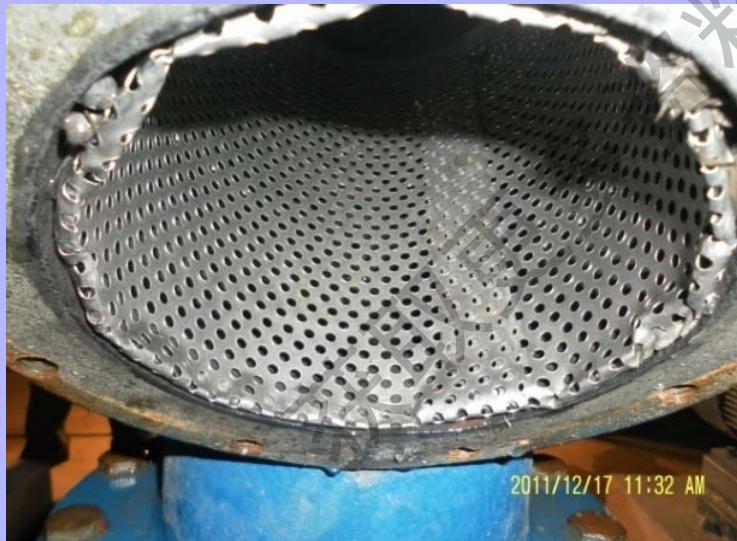
设计水压1.0Mpa，冷凝器连接之间漏水，水过滤器严重不合格，孔距大于0.5mm

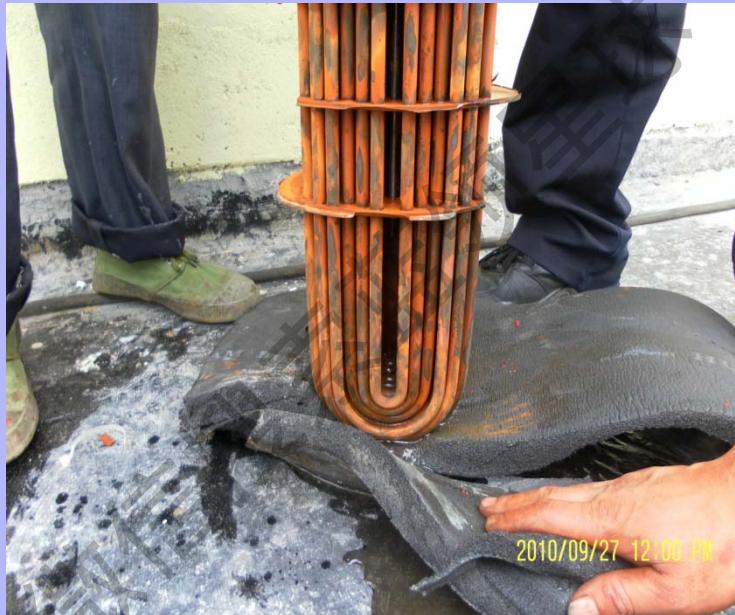
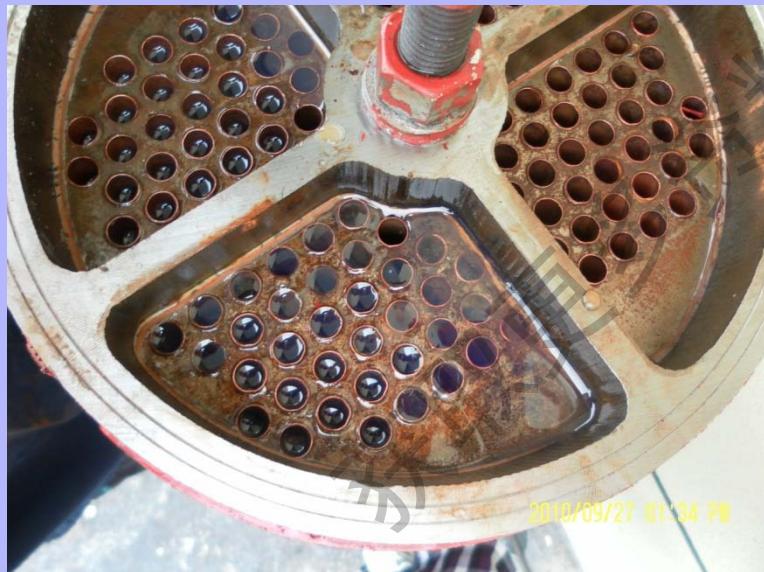
此工程为65模块进水，压缩机和冷凝器都已进水严重，排查根本原因需要对换热管抽出，把蒸发器的进出管组烧焊开，抽出换热管，倒立起来，从上部灌水，看哪根铜管有溢水现象。

抽出换热管后，倒立从顶部灌水，看底部哪根铜管漏水

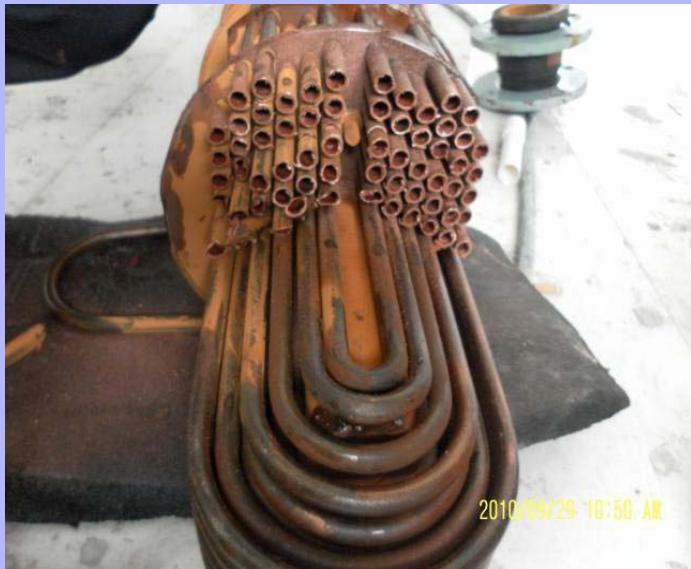
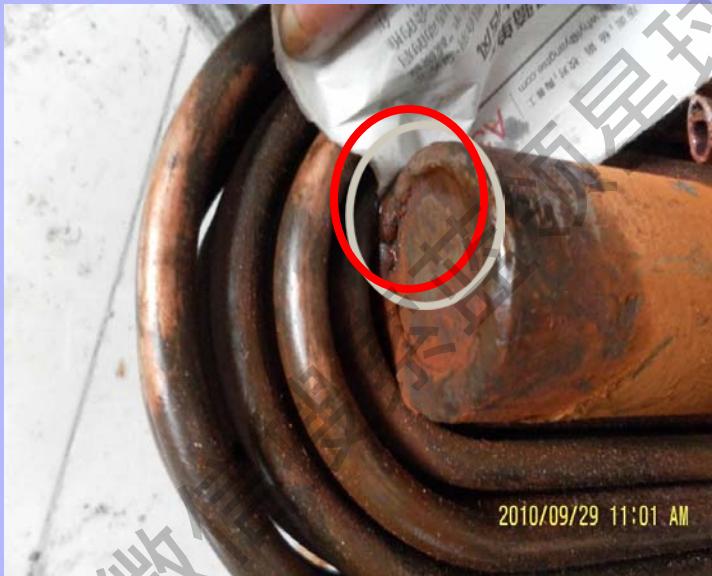
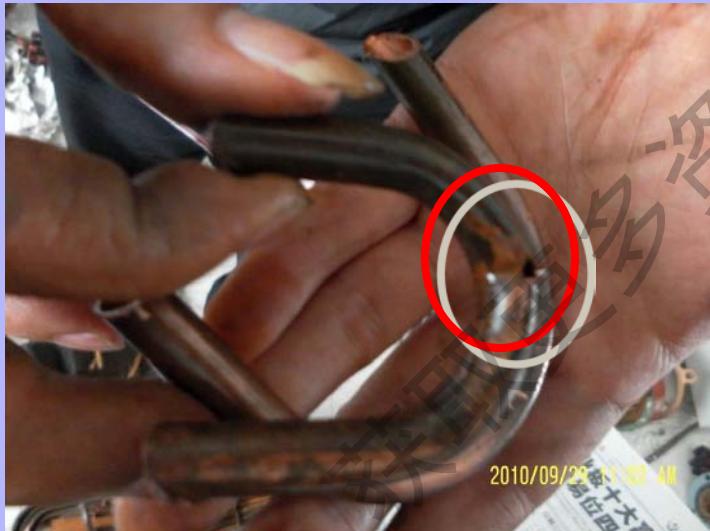
找出漏水的铜管后，并分析原因：在组装的时候铁棒与铜管距离紧靠，导致磨破铜管。

此台机组的最高点冷凝器都已进水，证明压缩机，四通阀，膨胀阀等主观部件都已进水，由于冷凝器结构回路多呈U形状，不像螺杆机的换热管是“一”字形直管，无修复价值。

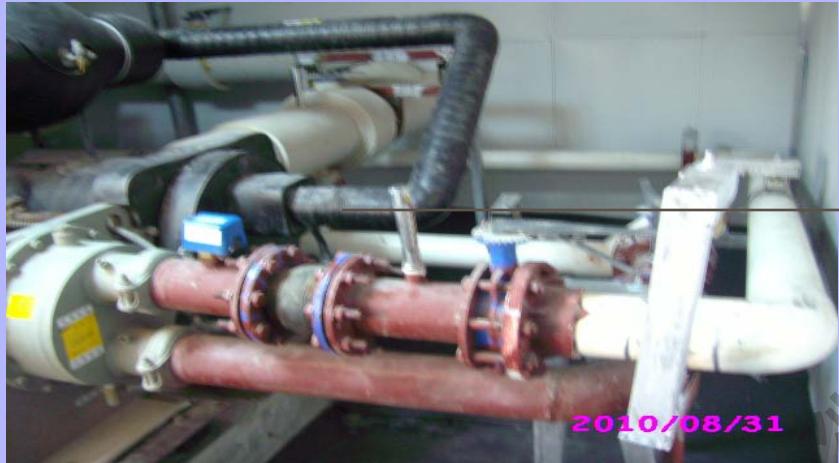
压缩机回液，排气温度只有35度左右

■ 原因：1、机房温度偏高约为30度，导致膨胀阀开度大。2、压机吸气管保温棉所用材料太薄为10mm的起不到良好的感温效果，相关工艺规定应用20mm厚度的

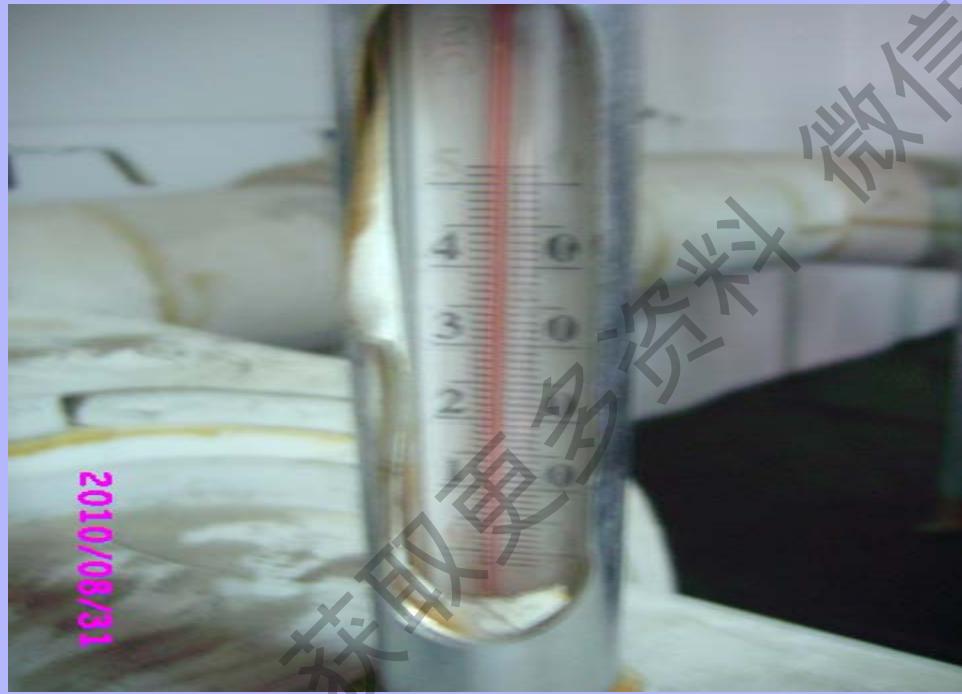
2010/08/31

温度计坏，不能准确观察水温度

- 量程最大50度，实际水银指示线已超过最大量程了

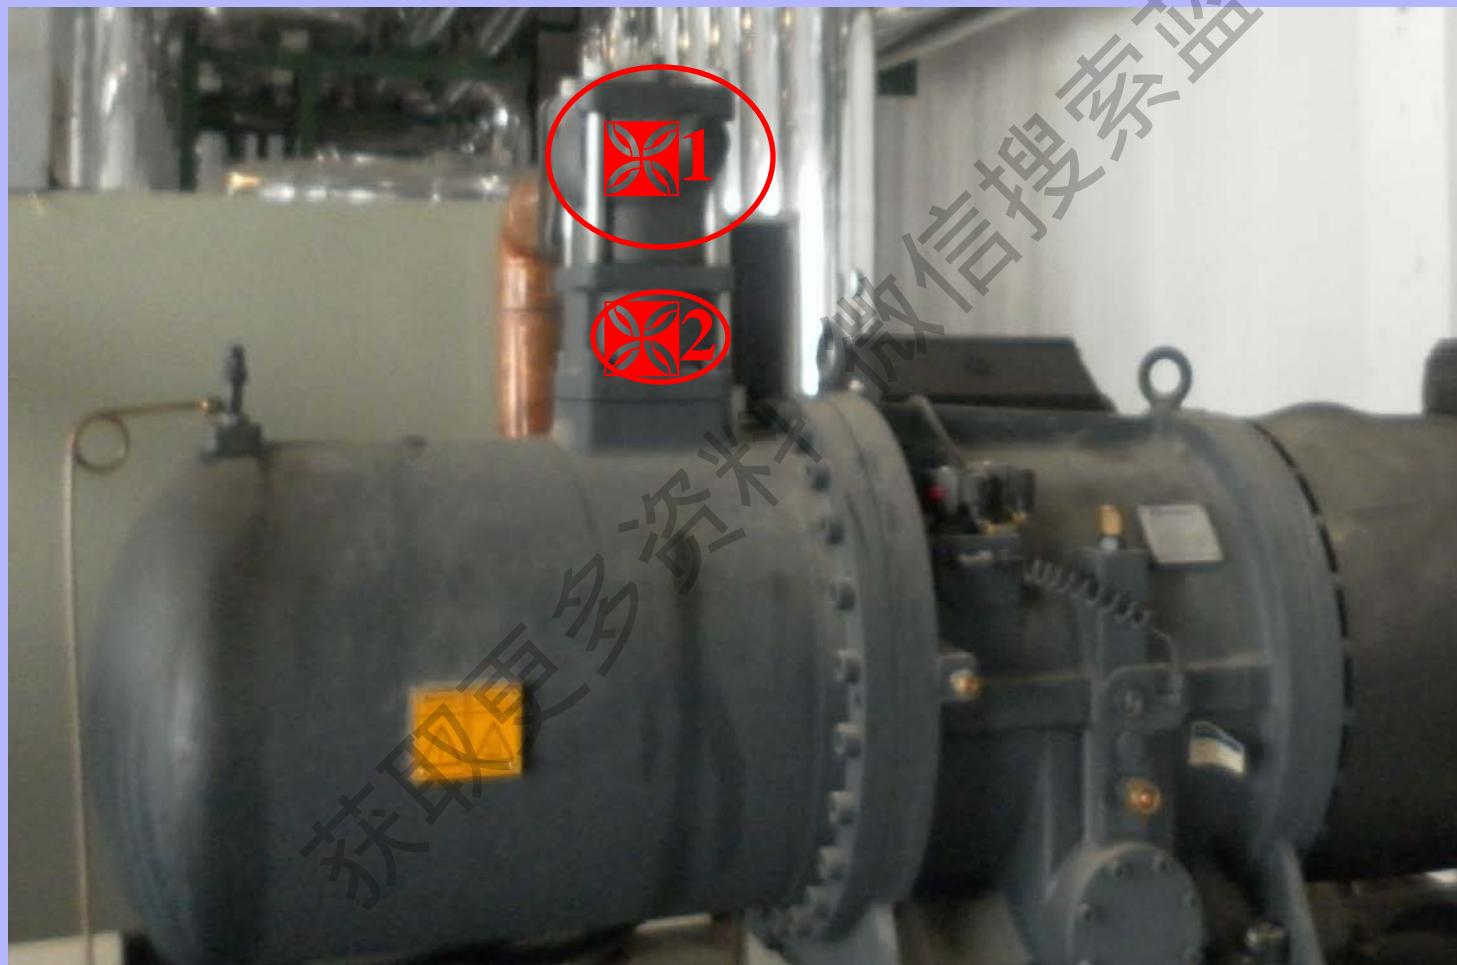
- 1、2010年05月份用户反映压缩机有异音，到了现场经过仔细查看近距离倾听开机加卸载过程，个人认为是压缩机的排气关断阀或者单向阀坏掉，同时在压缩机部分负荷排气量偏小时，阀体内部就会产生“咣当”的响声。
- 2、此现象反映给质量部和开发部，质量部催促上海汉钟厂家，于2010年09月份到现场，厂家给出的结论是压缩机内部轴承不良导致异音出现，需要把压缩机返厂家维修，之后把压缩机厂家的此结论反映给开发部，开发部初步也认为是压缩机内部问题。
- 3、入住率低此机头在2010年冬季未使用，如果按照压缩机厂家的建议，约7万元重1.5吨的压缩机返厂需要大量工作：如放掉冷媒、吊装、运输、抽空、时间等环节，经过售后强烈反映与各部门沟通，厂家于2011年12月份中旬再次到达现场，经过现场观察给出的结论是压缩机的排气关断阀坏掉，此阀体内部的一个螺丝脱落，已经掉落到底系统内根本无法取出此螺丝（会对铜管产生不同程度的撞击），阀体由厂家发到现场，厂家现场人员更换新的关断阀，由于关断阀已坏冷媒大部分被放掉。
- 4、新关断阀更换后，机组异音消失。

1为关断阀，2为单向阀，更换关断阀后异音消失

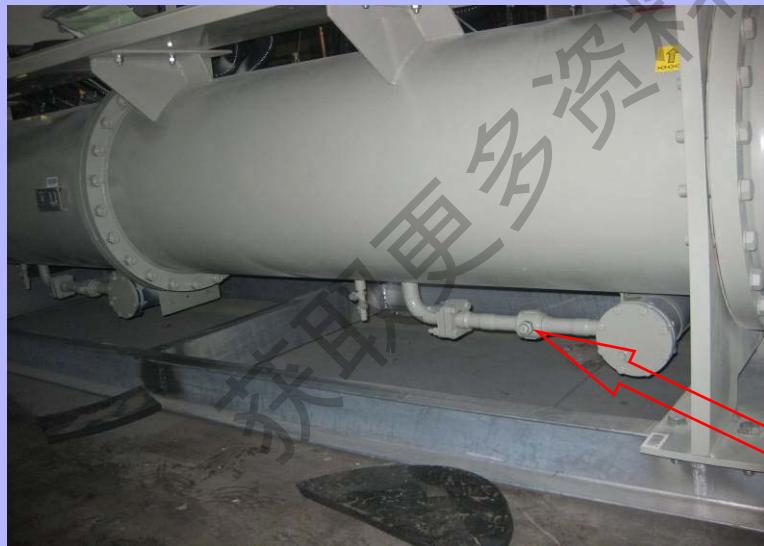
- 将低压压力保护设置0.12Mpa (R134a) , 关闭高压回油路的角阀，开启机组，待压缩机运转满负荷时，关闭冷凝器出口角阀或者电子膨胀阀前面的球阀，机组报低压保护，最后关闭压缩机的排气角阀。

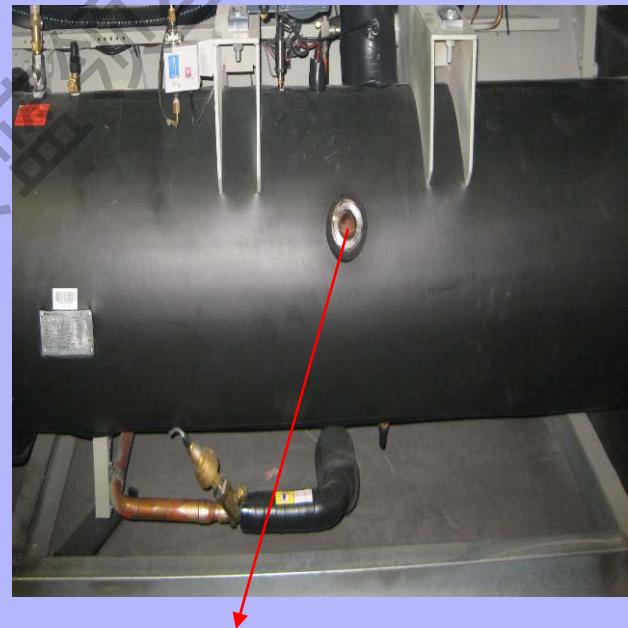
开启冷凝器、蒸发器水泵，打开关闭的球阀、压机排气角阀和高压油路角阀，调换相序保护器的常闭与常开，模拟开机，电子膨胀阀会自动打开，使高低压力平衡，然后开启机组，观察压力和电子膨胀阀的开度和吸气过热度、排气过热度，根据实际现状添加适量的冷媒，使吸气过热度在1.5度，蒸发器液面隐约覆盖最上部一根铜管，膨胀阀不是全开状态为最佳。

视液镜钢管
观察液面

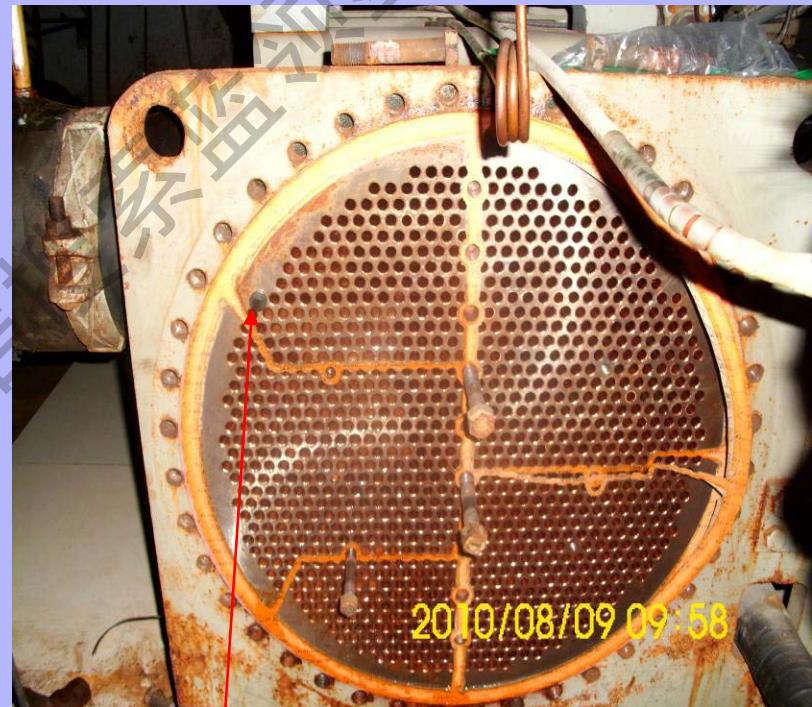
- 进水必为铜管破裂，造成此原因有多方面，有材质、使用过程冻坏、过滤网选用不合适或者水系统杂质比较多
- 应观察机组进水前过滤器是否不低于40目，应考虑蒸发器内部是否破损，打开蒸发器两侧端盖，打开水阀使水进入蒸发器内，观察两端铜管如果有水流出，即为铜管破裂或者断开

打开水阀此根管有
水流出，证明此管破
裂

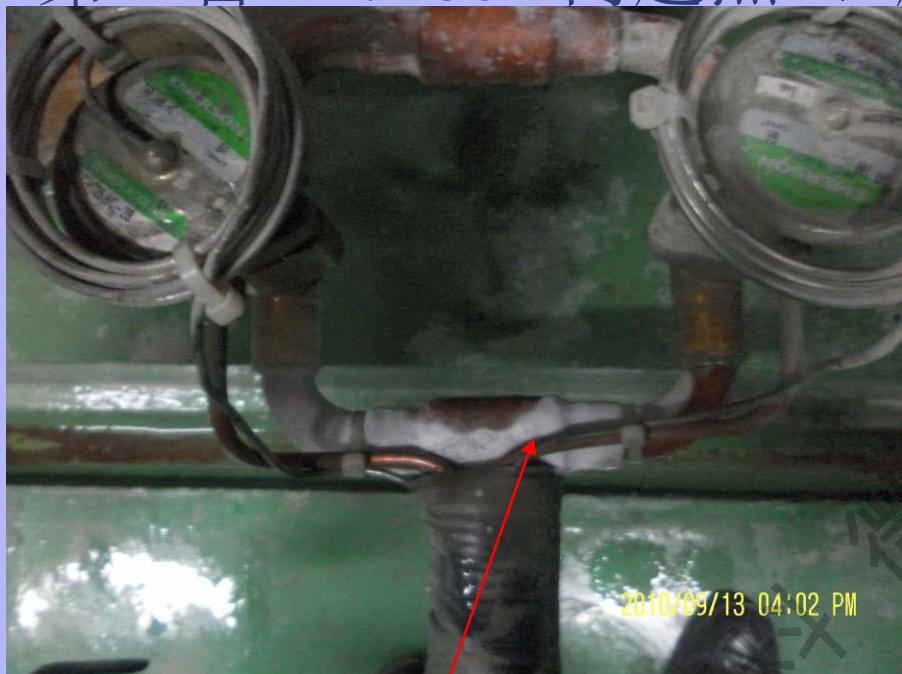
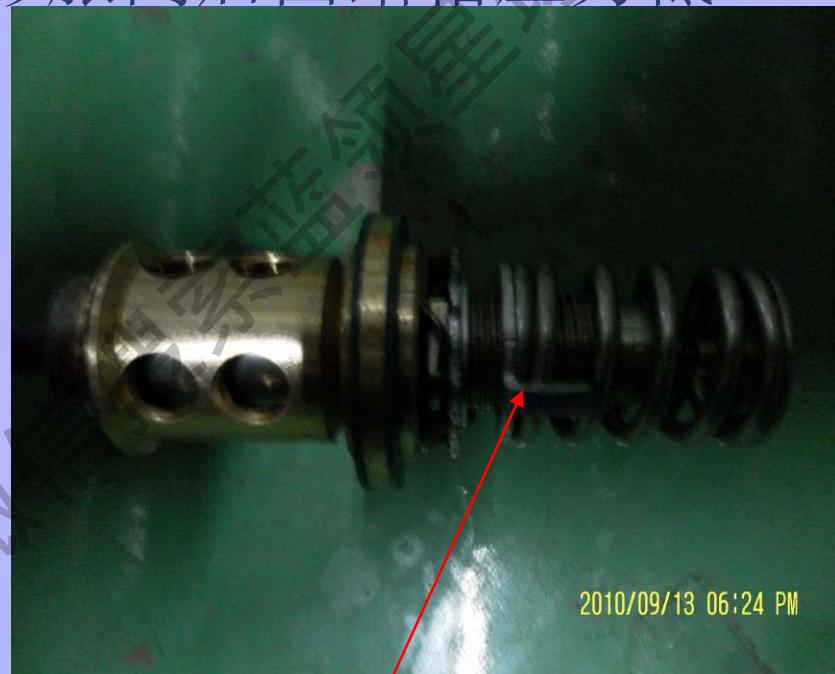
第二台HX/180A问题点1、膨胀阀后面结霜压力低

阀体后结霜

向左调节此螺栓

- 左图膨胀阀后结霜，右图阀芯孔距开度不大，压力只有0.27Mpa，蒸发温度为-7.91度，原因为右图阀芯弹簧力度太大，即使感温包压力大吸气过热度大也无法使弹簧向下伸缩，因此孔的开度也不会变大，冷媒流量也不会增加，导致结霜
- 措施：把低压设置为0.25Mpa后，关闭冷凝器出口角阀，开启压缩机报警把蒸发器冷媒压到冷凝器内，再关闭压缩机排气角阀防止单向阀关闭不严使冷媒倒流，放掉蒸发器残留的气体，把膨胀阀拆分开，调节阀芯螺栓使弹簧力度变小，这样运转就会随着吸气温度的变化阀的开度也会相应的变化

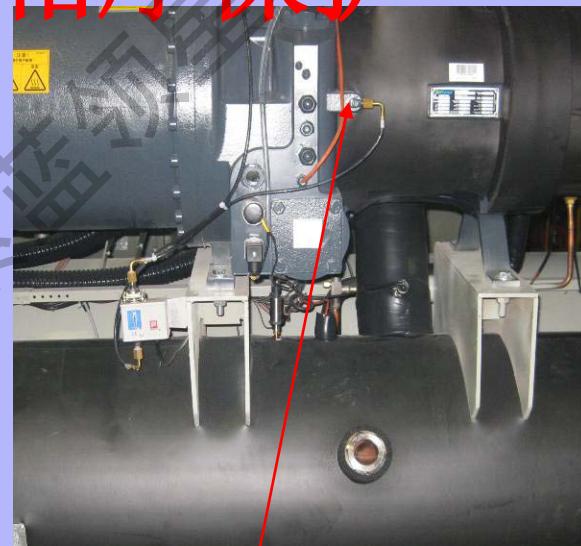
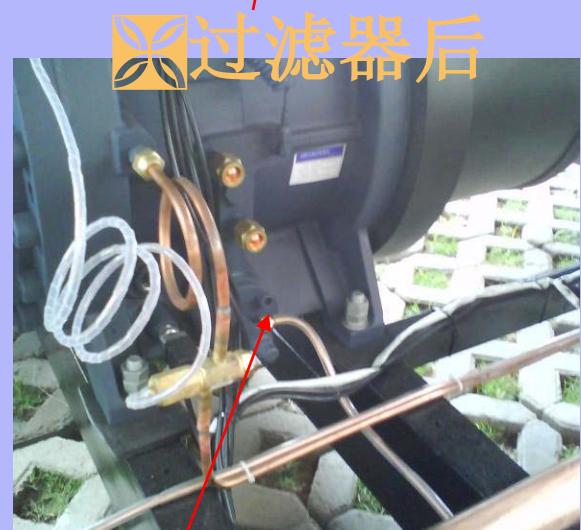
首先用两块精度0.4级量程1.6Mpa的压力表，分别测量压缩机油过滤器前后的压差，所测得的数值如果小于控制器设置的压力，万用表所测的控制器的2根线也导通，但故障无法复位证明控制器本身是好的，PLC的相对应输入点损坏，需更换PLC

2、如果所测的过滤器前后压差小于设定压力时，故障不能复位，在确定PLC好的条件下，就是控制器坏

3、如果所测得压力大于设定值时，则证明压缩机系统脏堵严重，需清理过滤器，更换压机油

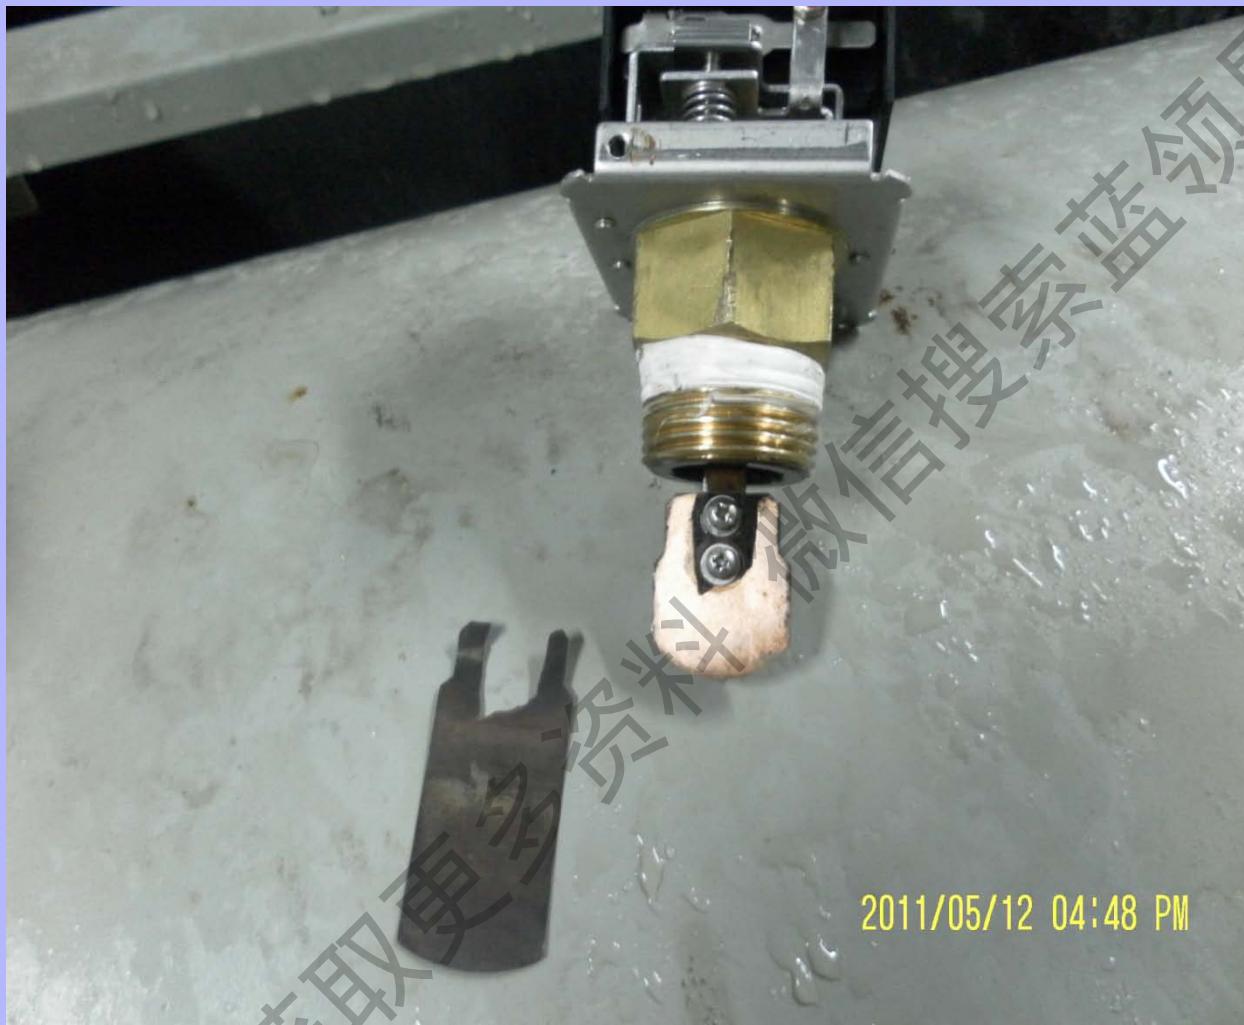
此机组在做调试实验的时候，机组的进出水压力分别为0.45和0.38Mpa，所有进出机组的水阀门全部打开，接线正确，换热器的放水阀水压也很大，每开机就报水流故障，因此就可以断定为水流开关的部位出了问题。

关闭机组的进出水阀门，放掉内部的水，拆卸水流开关，发现内部靶片已被冲断，所以即使在大的水流也不会使开关闭合，经分析为2方面原因：此弹片的材质不好、安装此弹片紧固螺丝的时候力度过大，降低了螺丝孔四周边缘本身所具有韧性。

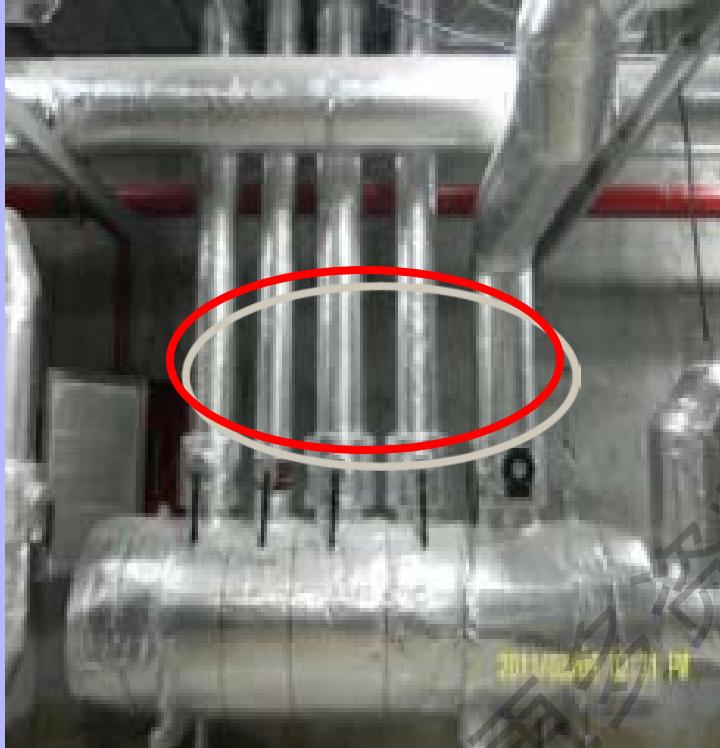
水管无标注水流方向，现场配合人员不清楚水的流向，

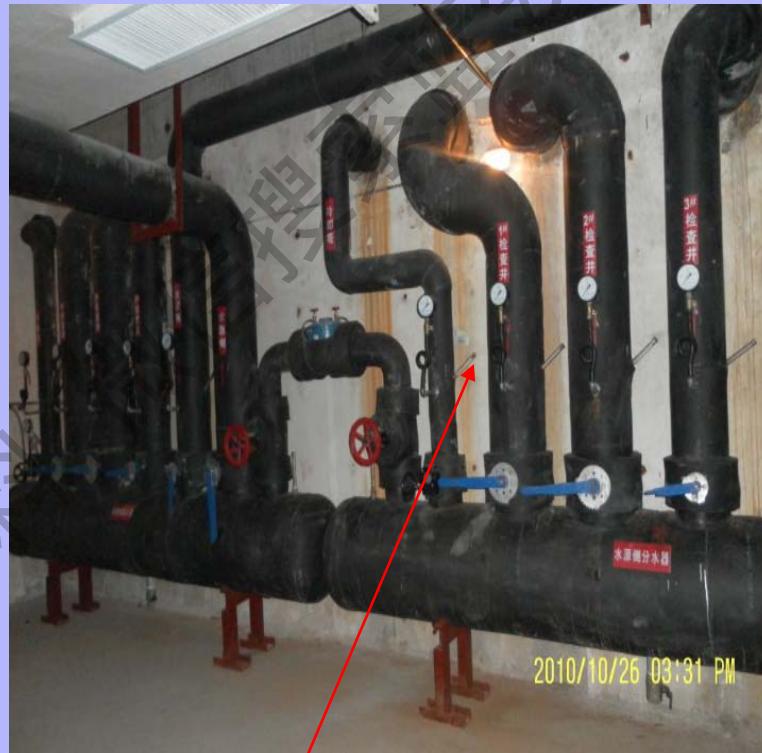
正确（压力表、标识方向、旁通阀）

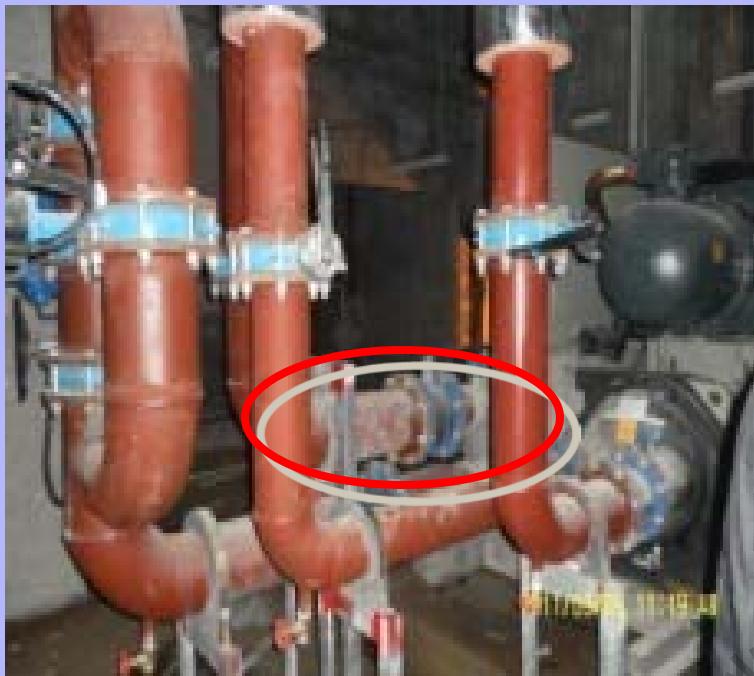
进出水之间无旁通管难以清洗

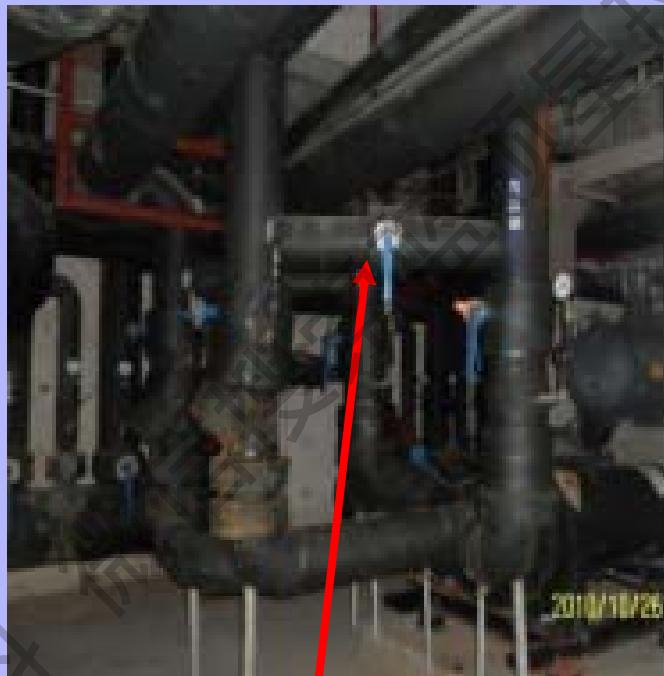
正确（距离机器越近越好）

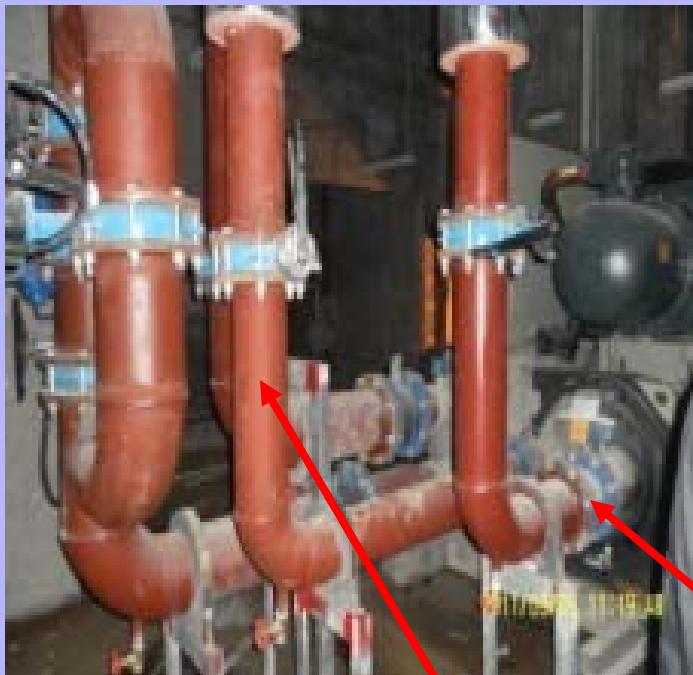
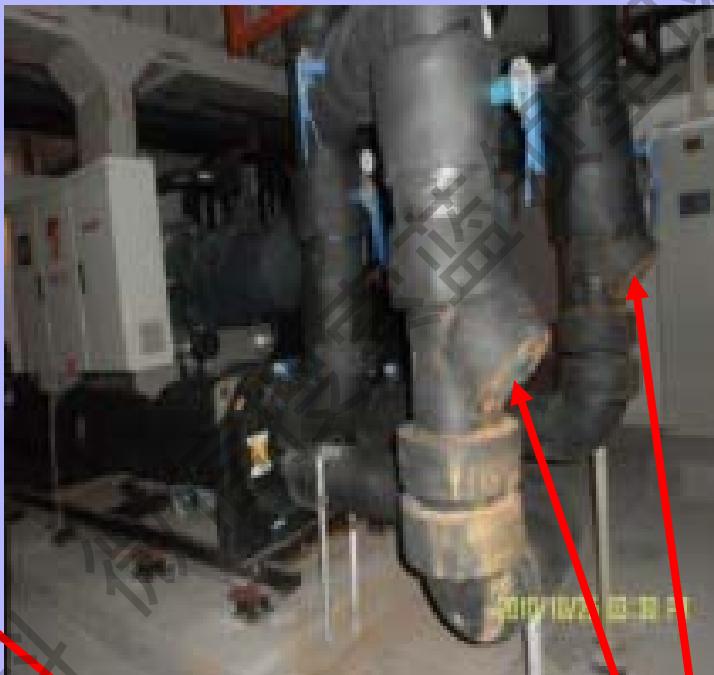
左图进水前无Y型过滤器 出水管清洗时在此位置加上40目钢丝过滤网 进水正确

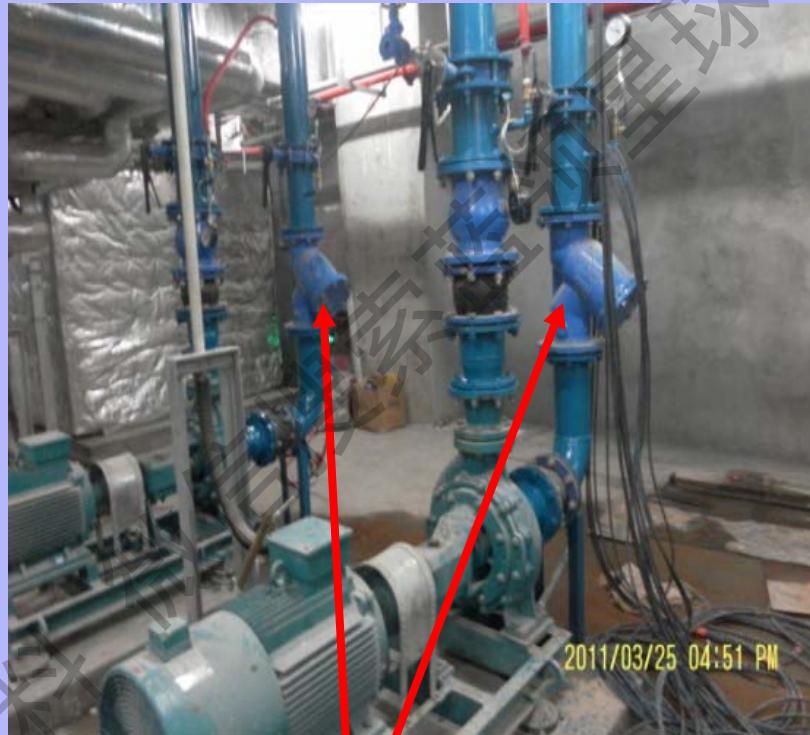
正确（冷冻、冷却都有）
