水机常见故障案例

- 编制: 顾客服务部 安兴振
- 使用范围:**Haier**商用空调内部使用

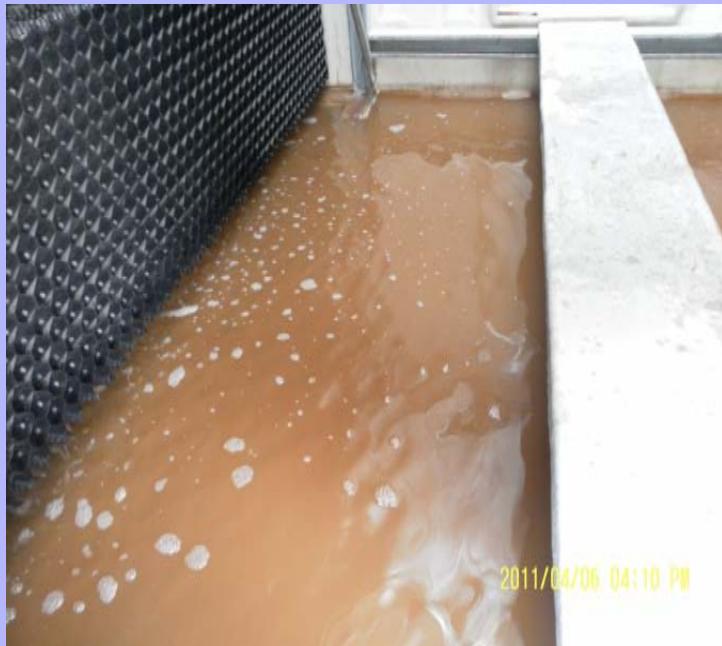
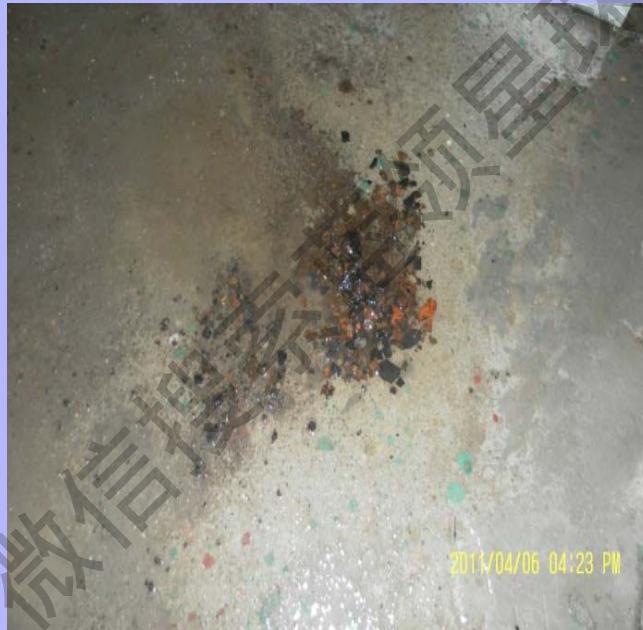
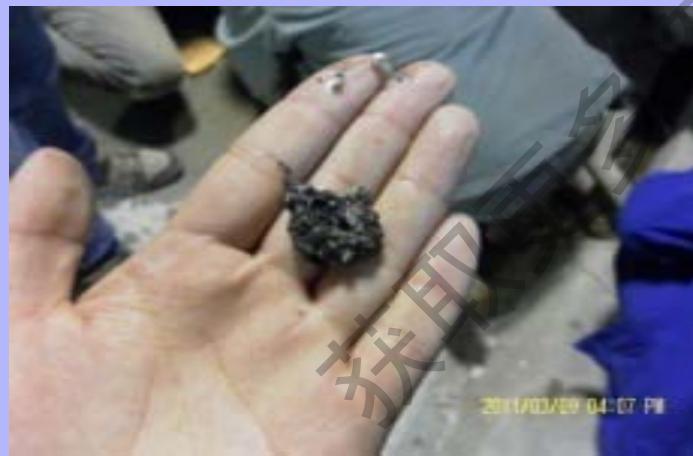
冷却塔内的水严重浑浊，机组报高压，管道内的焊渣。

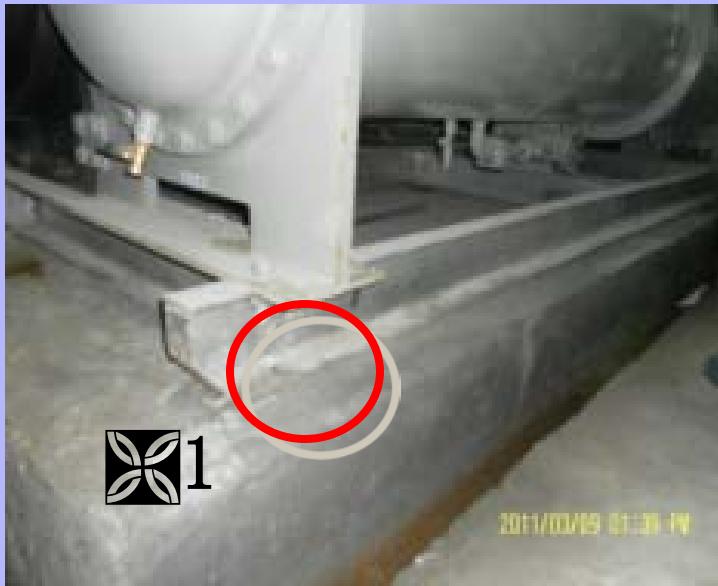
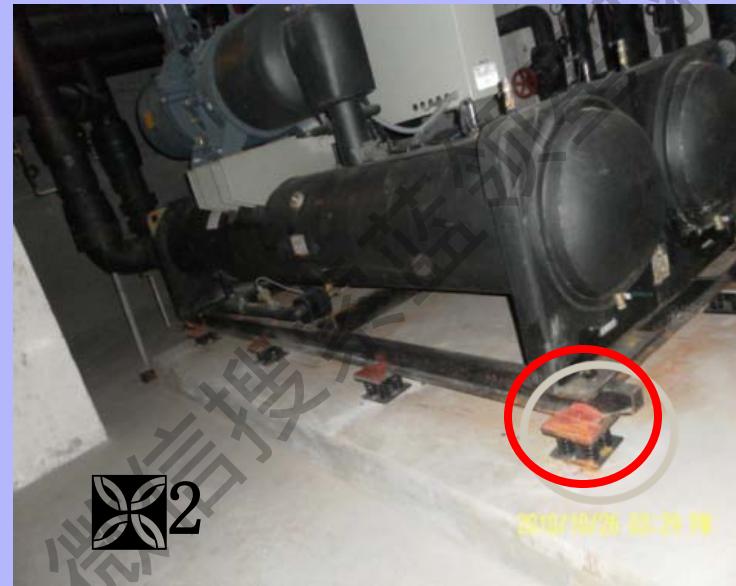
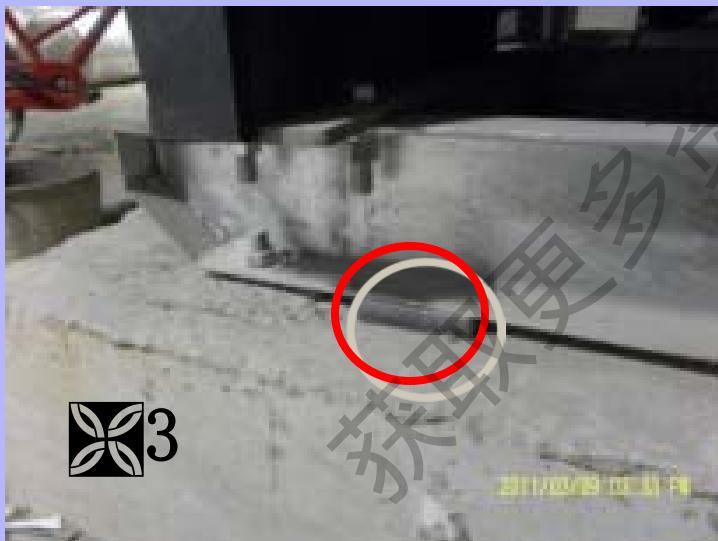
图1：无减震器和橡胶垫

图2和3：安装有减震器和高强度减震器

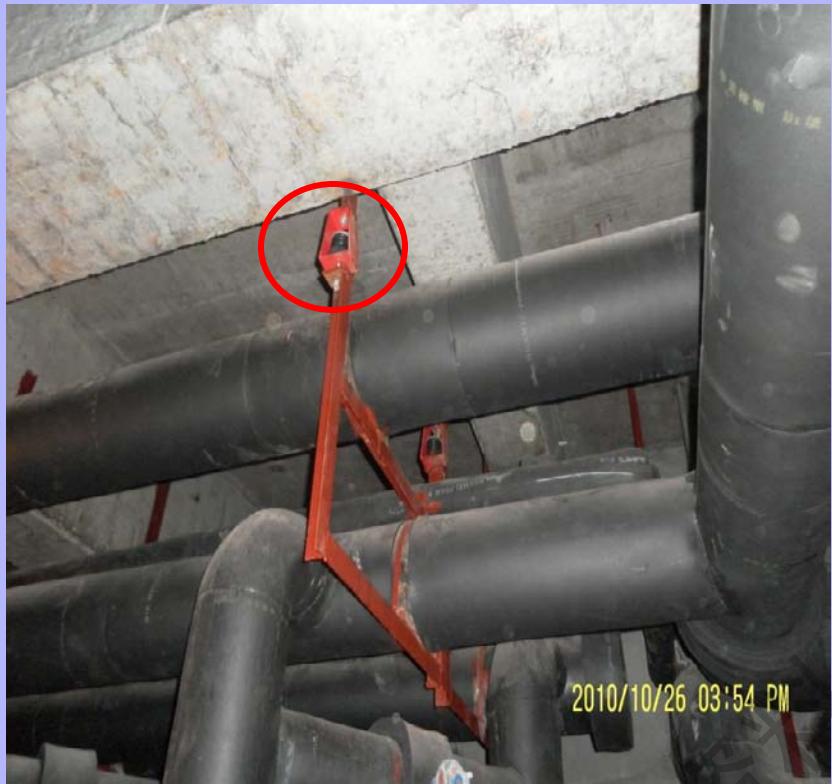
居民区的务必安装减震器

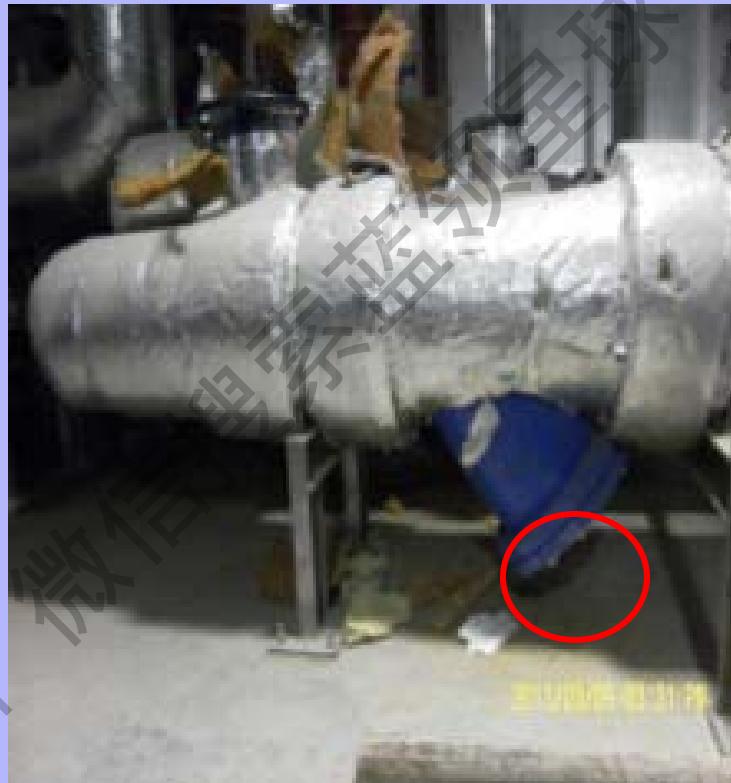
过滤器距地面距离过短，无法取出
