售后常见漏水故障处理

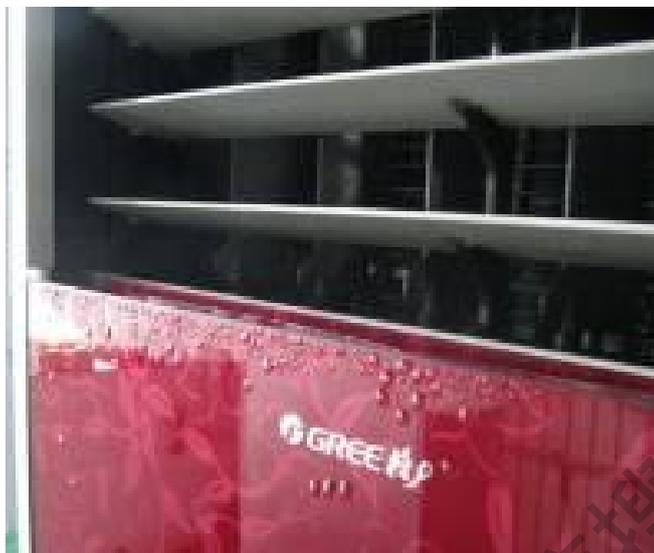
图1

一、柜机玻璃面板上凝露

- 1、尽可能保证房间密封，长时间在高湿度环境下运行凝露难免。
- 2、维修师傅应指导用户在使用时，将导风板打到最大位置以保证出风顺畅，避免冷空气的二次回流与面板产生凝露现象。
- 3、取下玻璃面板装饰条，在玻璃面板与塑料板配合面缝隙贴上海绵，防止冷风从缝隙中进入玻璃面板下部产生温差而凝露（图2）。
- 4、在平齐玻璃面板位置与塑料面板之间贴一块绒布保温（图3）。
- 5、装好装饰条，装饰条最高台阶位置平齐顶部贴一块小海绵，减少装饰条内外侧温差（图4、图5）。
- 6、如上述措施改善不大，则很大情况是因为用户环境湿度太大造成，可向用户解释，空调并无问题。

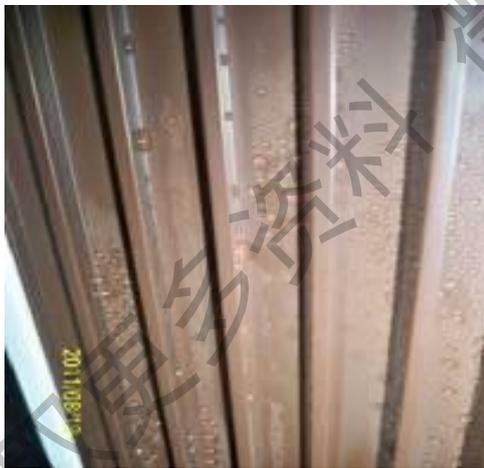
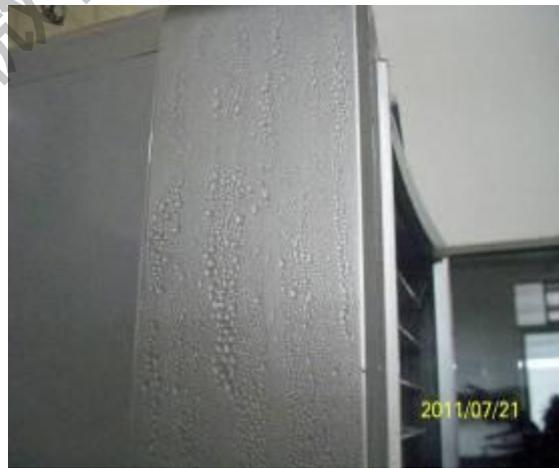
二、柜机侧面凝露

- 1、在面板侧面贴上泡沫或海绵，增加保温效果（图 8）。
- 2、在挡风板上加贴海绵防止冷风从缝隙中进入产生温差而凝露（图 9）。
- 3、如上述措施改善不大，则很大情况是因为用户环境湿度太大造成，可向用户解释，空调并无问题。

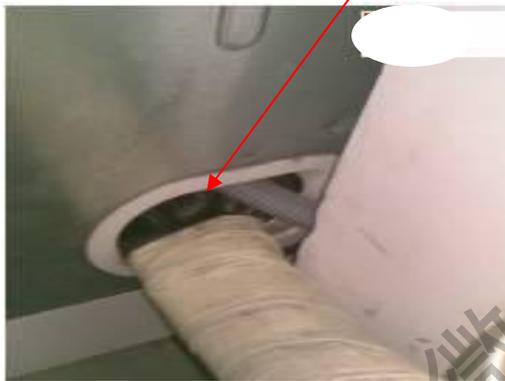
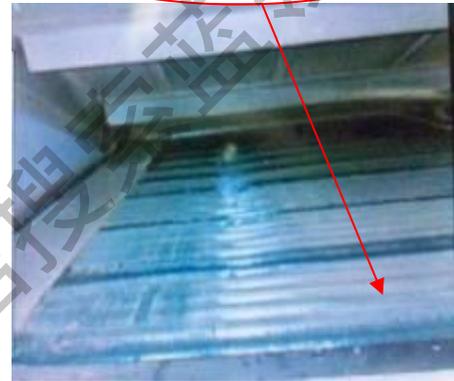
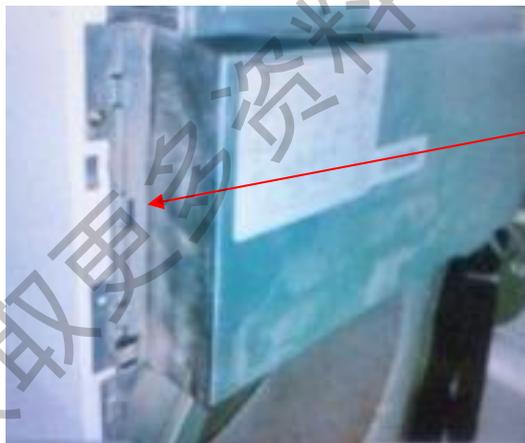
三、柜机蒸发器脏漏水

室内机里面灰尘多

1. 如上图 10 所示，柜机室内机出管口应作好相应的密封，因为机内侧负压，此处空气对流速度快，长时间不密封会使灰尘越积越多，蒸发器变脏亲水效果变差，导致漏水。
2. 同时应告知用户应定期清洗过滤网，周期愈短愈好，如每两月一次等。

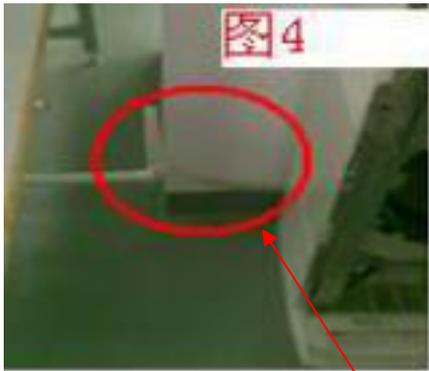
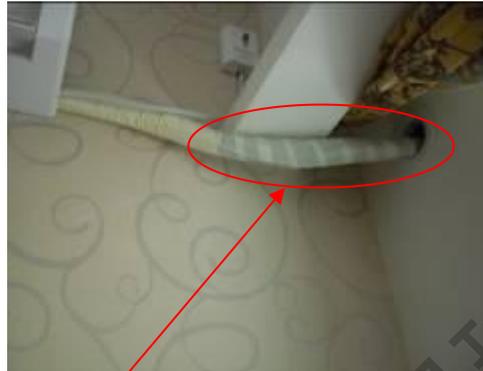
内机排水管走管不平

注意：如图 12、13 所示出墙口位置偏高，有一定的弧度，排水不畅，容易造成气堵漏水。排水管应尽量水平走管或向下有一斜度，避免产生回水弯。

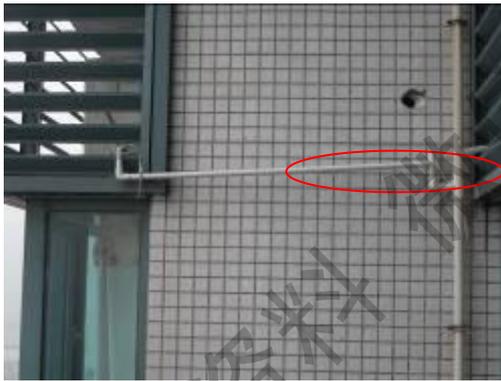
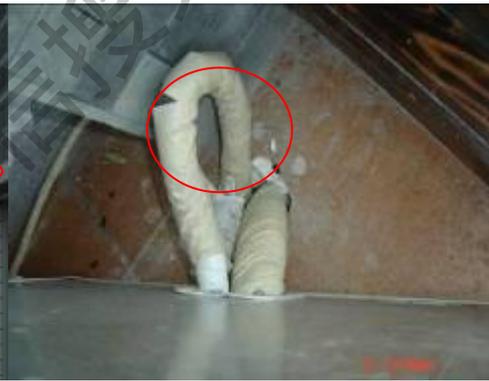
注意：如图 14、15 所示，外接排水管走管不平，排水不畅，容易造成漏水。

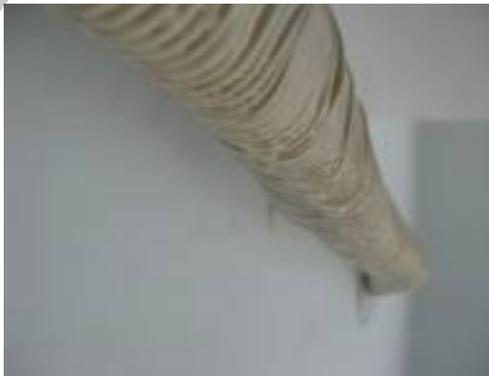
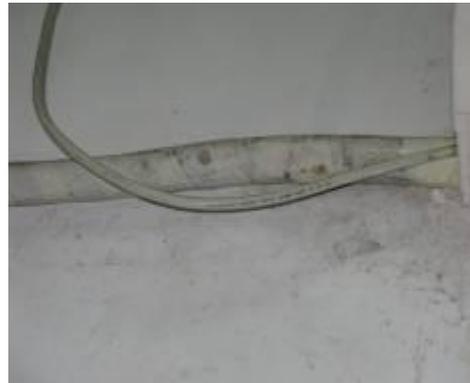
处理方法:如上图 16、17 所示连接管凝露，有水滴下；这种问题也是售后常见的，首先包扎不能太紧，否则保温管容易丧失保温性能；包扎时力度要均匀，包扎后的保温管要维持在包扎前的%95 左右为宜，包扎程度以绷紧而富有弹性为准（如图 19）。若吹塑排水管在室内部分较长，需增加隔热保温材料。如下图 18 所示：

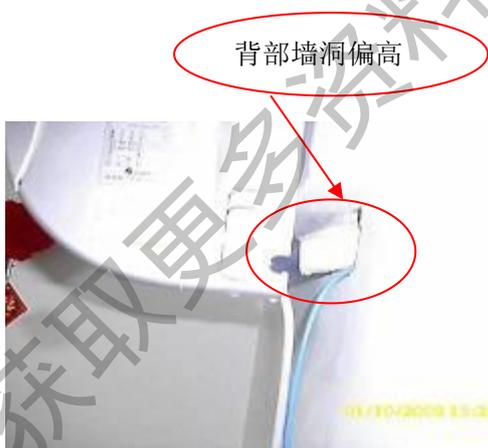
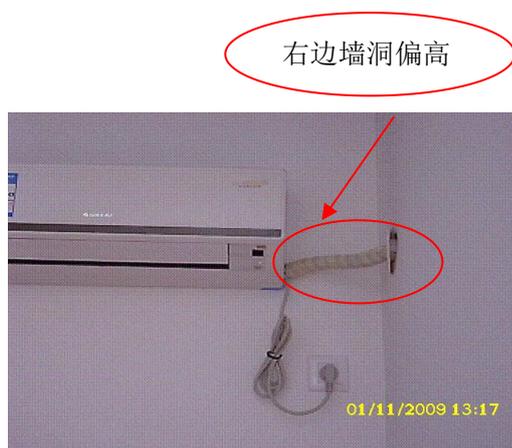
注意: 如上图 20、21 所示内机排水管出墙洞偏高，容易造成排水不畅，导致内机漏水。

1. 可适当将内机整体向上平移，但同时应注意内机进风处于天花板的距离应

保持 15mm 以上。

2. 打墙洞时应注意墙空倾斜度为 5-10 度，内高外低；内墙洞口的位置的选择要水平或稍低于空调排水管出管位置。

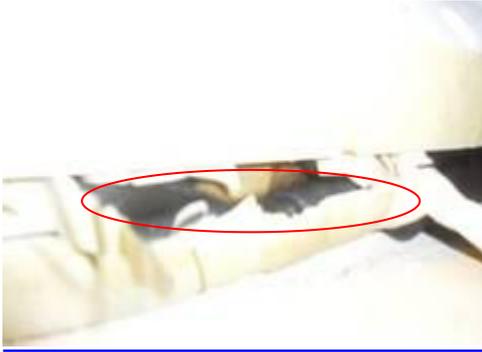
图 22（铜螺帽未包好）

处理方法：1. 用保温棉包扎好配管、接头处的裸漏铜管。

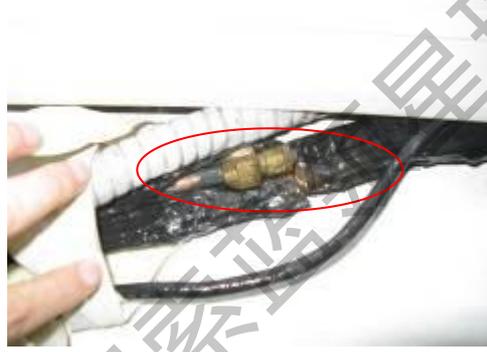
图 23（吹塑管未包保温管）

3. 将室内部分吹塑排水管单独包扎保温棉。

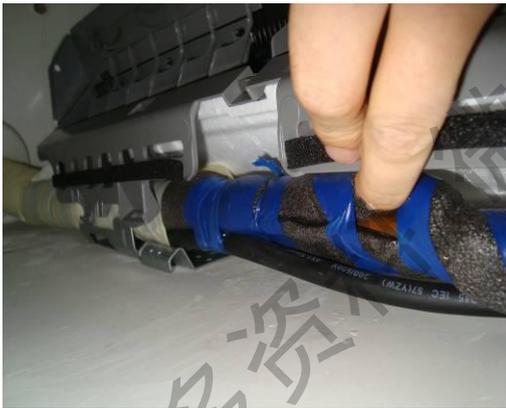
图 24（连接管未包好）

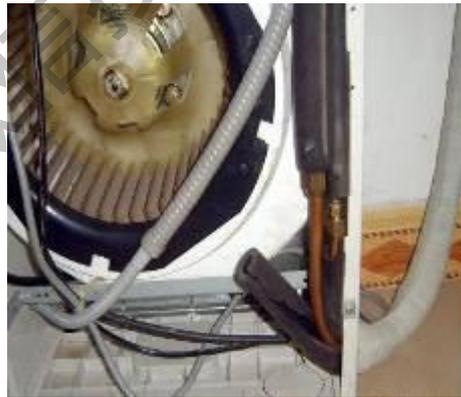
图 25（内机保温管未扎好）

2. 分体机保温管开口向上。

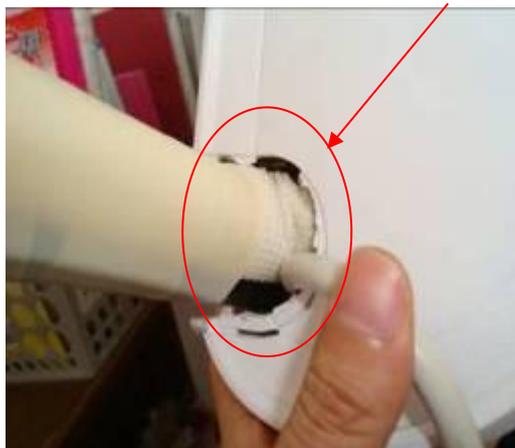
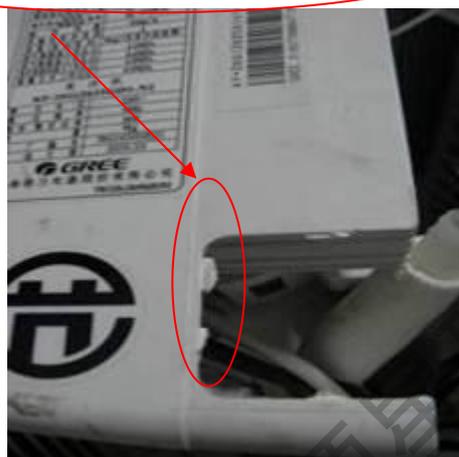
出管处毛刺大、容易划破水管

注意：如上图 26、27 所示，内置保温排水管出管处有毛刺，容易划破水管，导致漏水。

处理方法：需将出管处的锐边去掉，再重新包扎。

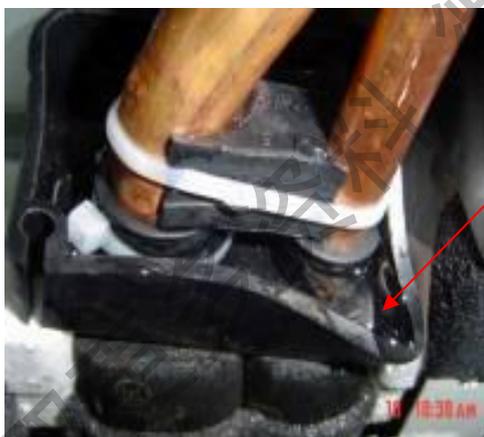
图 28

柜机接水碗倾斜漏水，调整接水碗

处理方法：查看接水碗有无破损、调整接水碗水平。

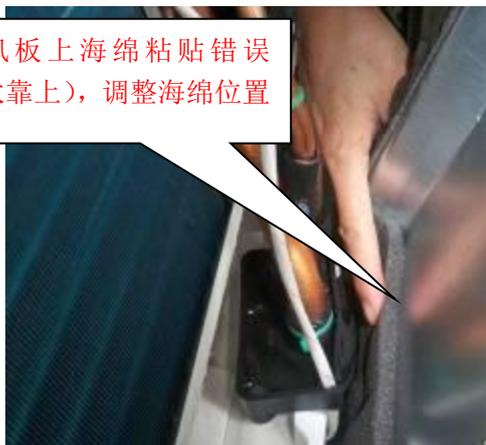
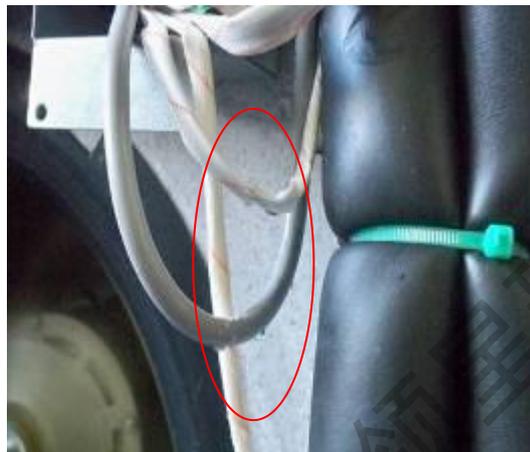
挡风板上海绵粘贴错误
(太靠上), 调整海绵位置

处理方法: 挡风板上海绵粘贴错误 (太靠上), 导致海绵引水, 调整海绵位置 (向下)

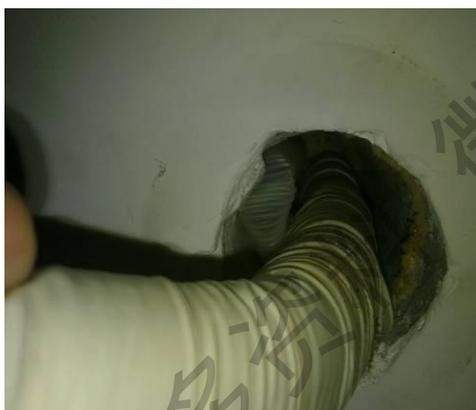
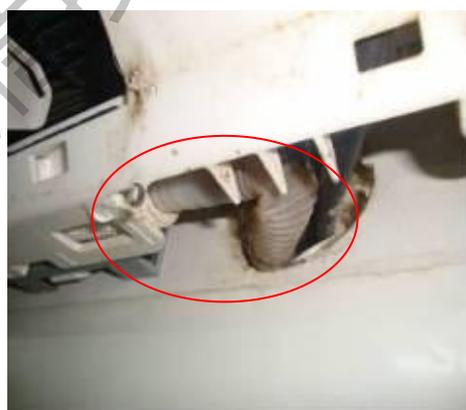
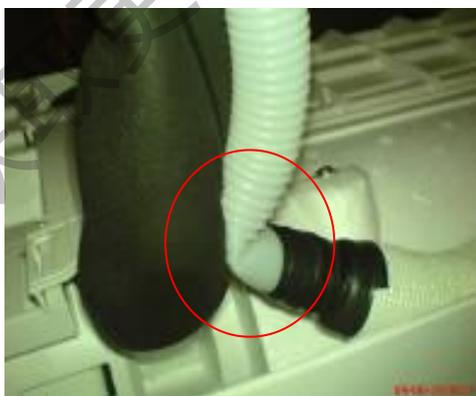
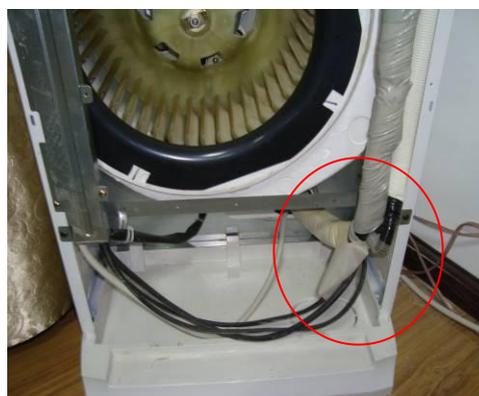
注意: 如上图 31、32、33、34 所示、外接吹塑排水管在出墙、走管时均被折

弯，导致排水不畅。

1. 因为外接吹塑排水管自身强度较低，容易在出墙时折弯，在走管时应尽量将折角调大，同时在折弯处在多缠几圈胶带已增加其强度。
2. 排水管在过墙洞时根据其折弯位置调整排水管的位置，原则上不要将吹塑排水管排布在折弯最内侧。
3. 柜机吹塑排水管长度适中，对接后不得打折。

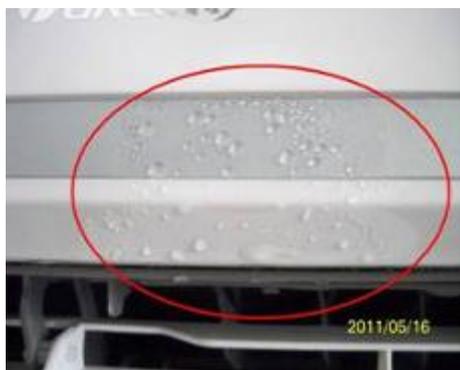
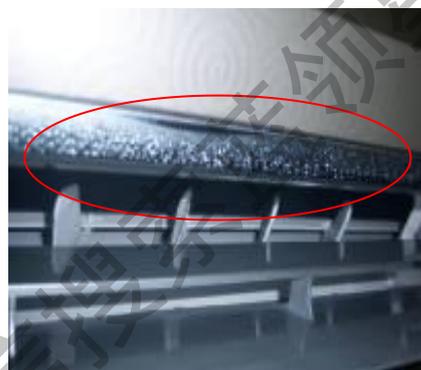
十三、面板和面板体上凝露现象

1. 面板与面板体配合不良有缝隙（面板中间 2 个卡扣与面板体配合不紧）冷风从缝隙吹进去，导致面板上有凝露水产生。如图 37 所示在卡口上增加纤维胶带。

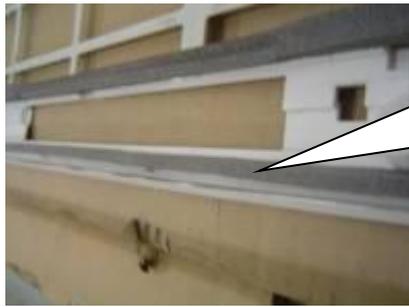
图 38

2. 面板体海绵未贴好，脱落，起不到挡风作用导致凝露；

面板体海绵未贴到位

1. 密封面板体边沿，不让产生漏风现象。
2. 加强凝露处的隔热措施，以减少凝露处的温度传递，提高漏点温度。
3. 导风板尽可能向下打，保持送风顺畅，不得人为扳动导风板。

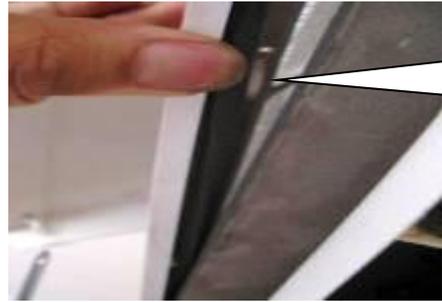
图 39

面板体海绵脱落

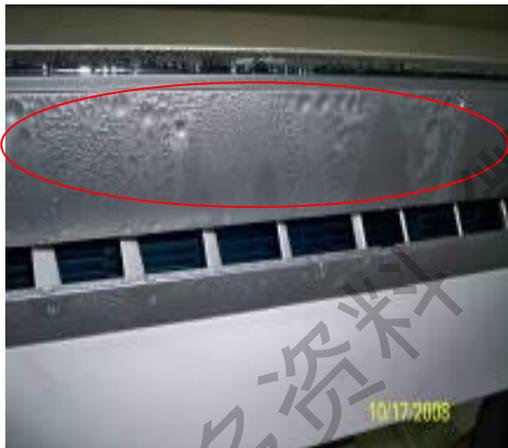
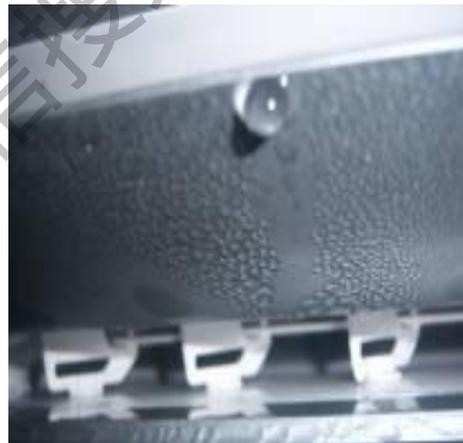
十四、导风板上凝露

- 1、尽可能保证房间密封，不要长时间开门或开窗。
- 2、尽可能保证导风板自由摆动，不得人为调整导风板。
- 3、导风板在中间位置对凝露有好处，既保证冷量最大，又起到节能作用。

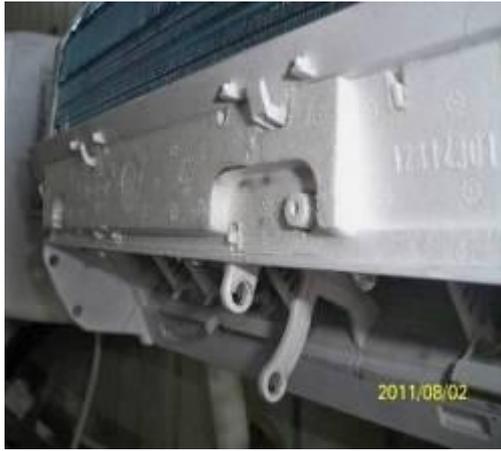
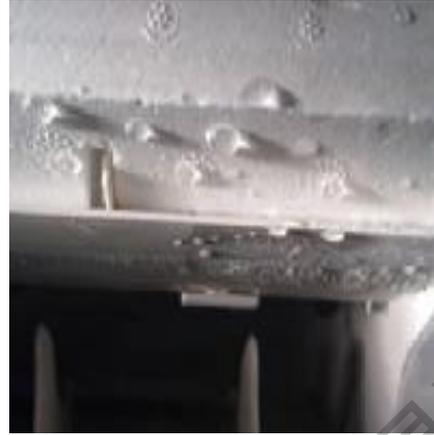
十五、接水盘处凝露

- 1、泡沫与接水盘间隙大，保温效果不佳，用海绵或绒布粘贴。

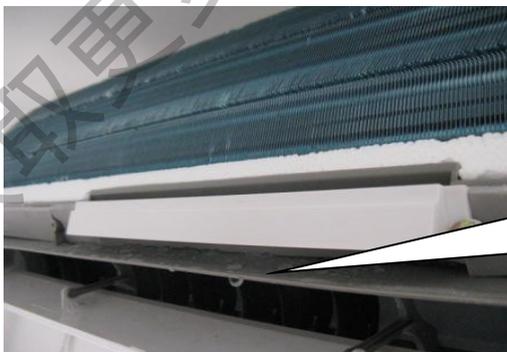
图 46

- 2、面板和接水盘之间漏风，接水槽结露严重。

面板和接水盘
之间增加海绵。

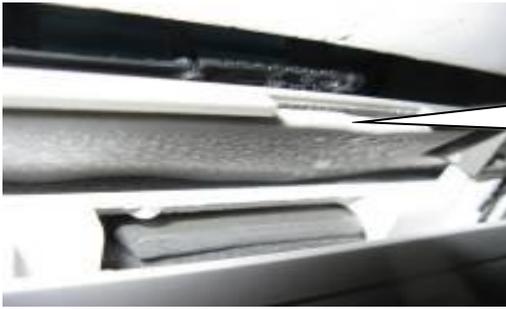
图 47

- 3、接水盘下部没有保温海绵或保温海绵保温效果差

接水盘下部
加厚保温海
绵

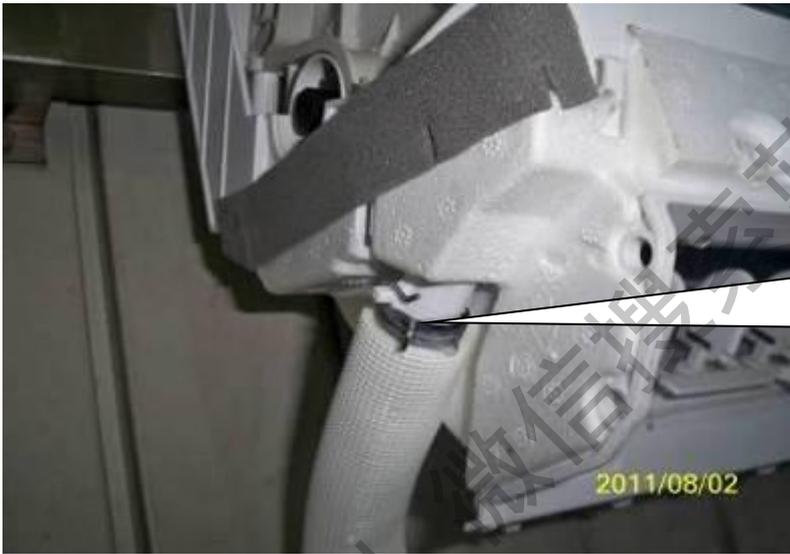
图 48

4、接水盘出水嘴处凝露漏水。

接水盘出水
口处有凝露
水, 在该处增
加海绵

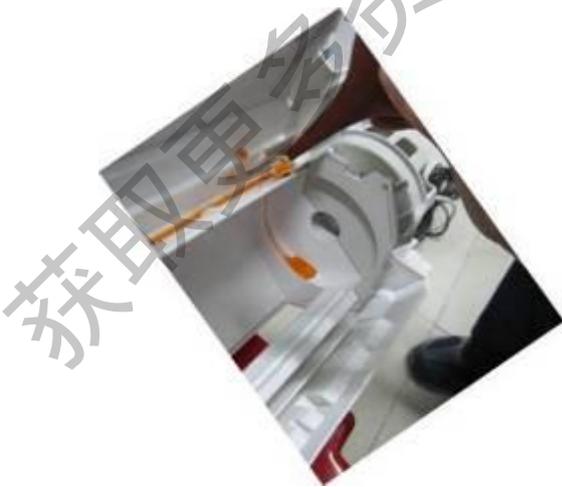
图 49

十六、电机压板处漏水到风道内

增加电机压板与底壳挡水板间隙或换电机压板。

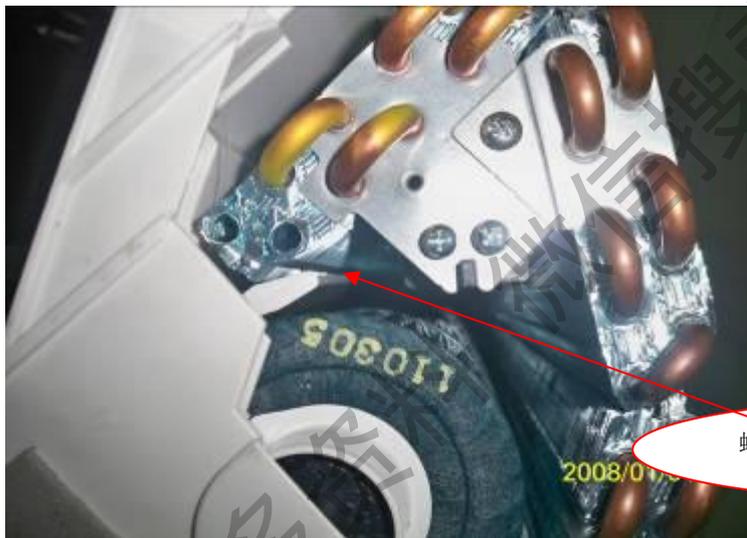
图 51

蜗壳挡板与蒸发器翅片间隙小导致漏水

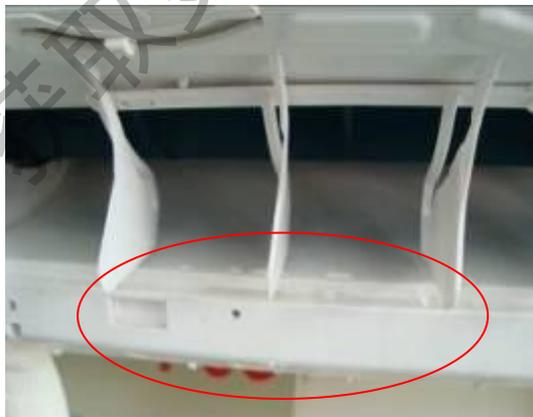
图 52

风道内有水吹出，如图 52 所示：

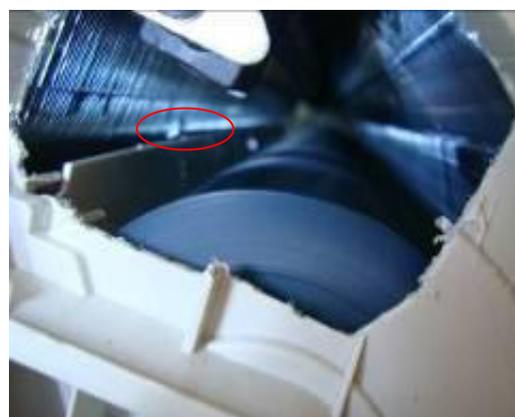
图 53

- 1、由于蒸发器和底壳挡水板变形，使两者间隙变小，水珠会顺着后排蒸发器翅片与底壳挡水板间隙较小（或相切）处流进风道内，导致风道内有水吹出（如图 53）；调整蒸发器与底壳挡水板间的距离，一般调整蒸发器的变形处或适当倒片，如图 54 所示：

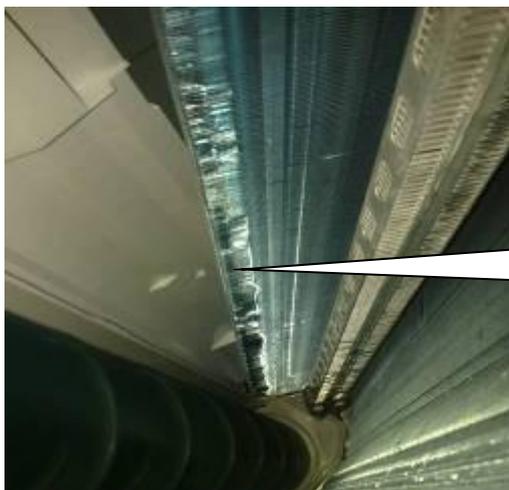
图 54

蒸发器和底壳挡水板变形，使两者间隙变小，水珠会流进风道内。整理变形处。

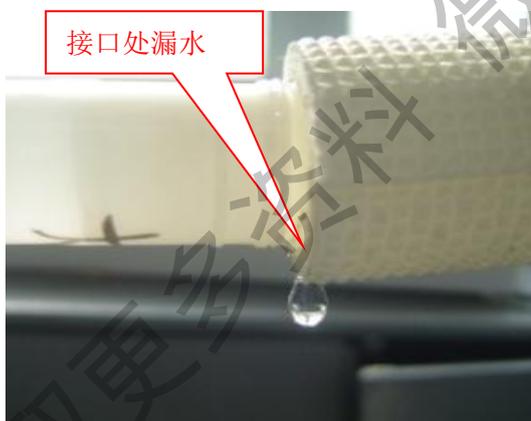
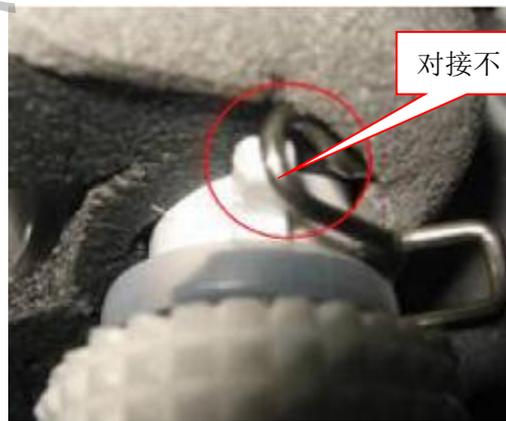
十八、吹塑排水管与压花保温管接头处漏水

1. 首先保证对接处对接到位。
2. 在对接处采取加固措施，接口处绑点塑料带再套上保温套管保证接头处密封（如多缠几圈胶带）

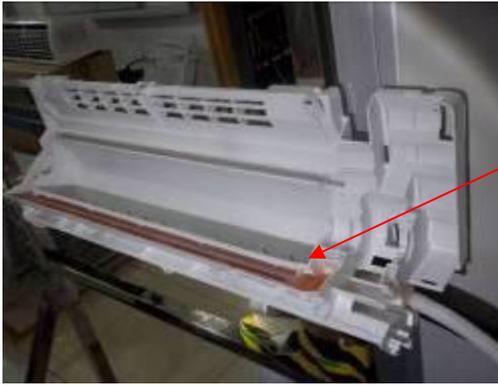
图 57

排水管气堵、接水盘排水不畅

1. 排水管有部分偏高（如图 58），在前面凹处装满水有部分空气滞留产生气堵现象，降低图示点高度使排水管尽量水平。
2. 也可以用针在空气滞留处扎一个小孔，放掉管内的空气（注意针孔扎在排水管上部，该方法不推荐使用）
3. 调整排水管末端距离地面至少 5cm 以上，保证排水管出口处排水顺畅。

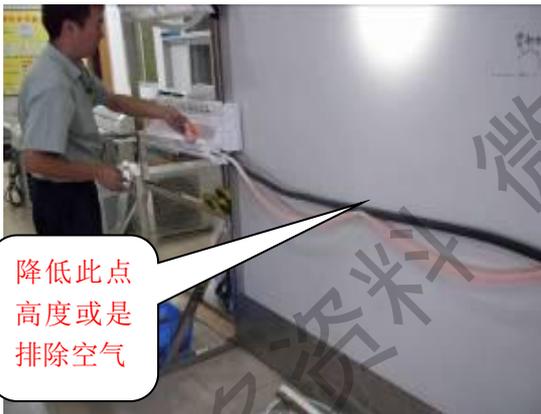
图 58

降低此点高度或是排除空气

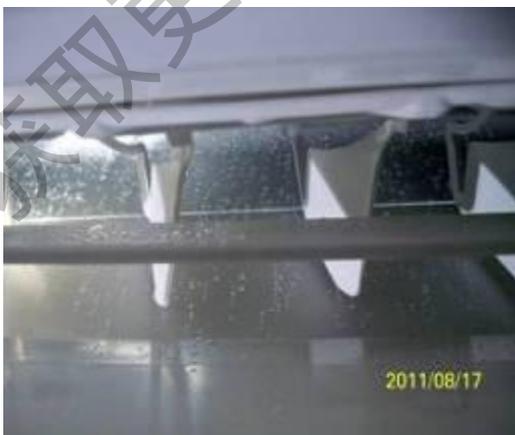
图 59

二十、分体机风道有水珠吹出

- 1、若压力偏低，适当追加冷媒到正常压力。
- 2、变频器尽量不要设定过低温度，设定温度过低，压缩机长时间处于高频制冷制冷状态，制冷效果好，房间长时间保持高湿时，风叶、电热管容易凝露。
- 3、高湿度环境下，尽量使用中风或低风运行。

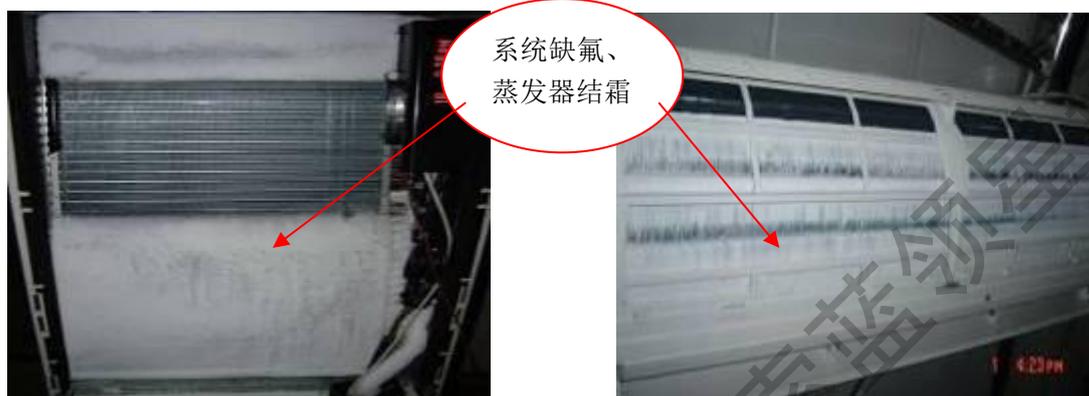
二十一、系统漏氟使蒸发器分液不均甚至结霜

- 1、若压力偏低，适当追加冷媒到正常压力，避免蒸发器结霜。
- 2、检查蒸发器管温感温包是否有问题。

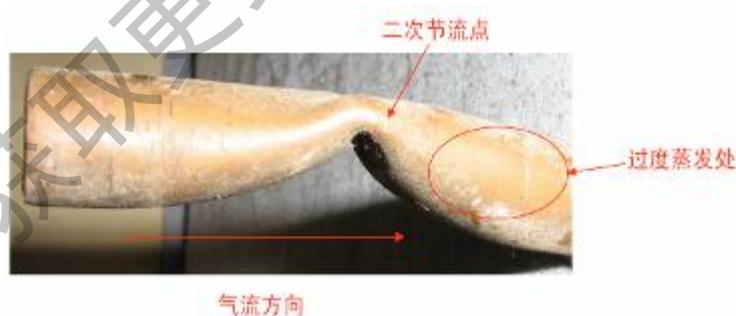
图 62

注意：铜管折偏后，在折偏处形成二次节流，在节流后的地方蒸发，铜管与环境温度的温差已超出了保温套的抗凝露能力。（如图 62）

- 1.铜管在走管时，各种折弯处最易出现上述情况，如折弯处出现冷凝水则一般为此种情况。

2.确认后，更换此处铜管后，重新包扎好即可。

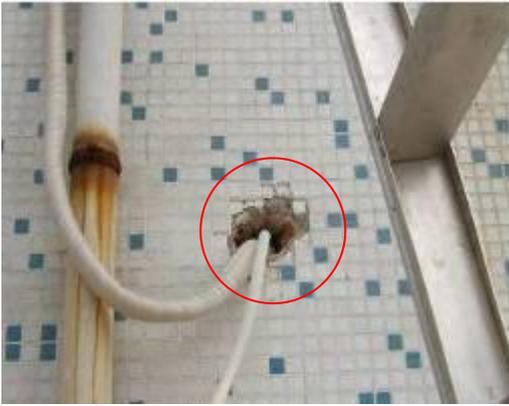
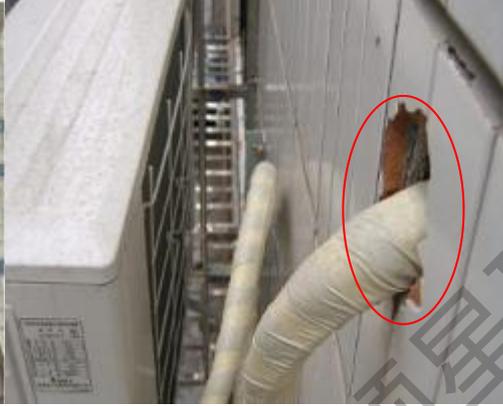
二十三、墙洞未封，会引雨水到室内

处理方法：用一些防水材料将墙洞封上，（如橡胶、塑料），禁止有一些硬物，如砖块、碎石等，避免压扁排水管。

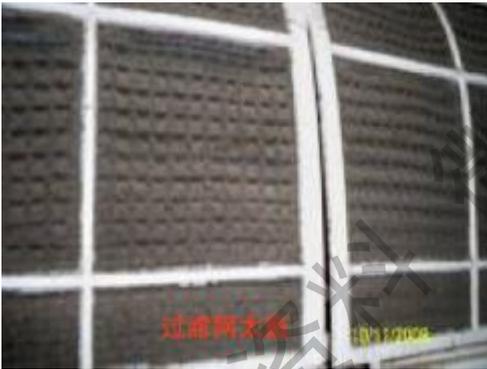
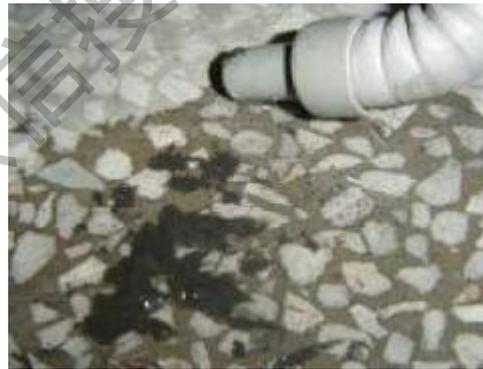
二十四、水管内部过脏堵漏水

1. 从排水管口往里吹气，吹出堵塞物，然后清洗过滤网。
2. 提醒用户定期清洗过滤网，依据具体使用环境而定，一般 2-3 个月清洗一次；向用户说明过滤网有灰尘时，会大大降低制冷（热）能力，应经常清洗。
