家用空调安装及技能强化

培训部-耿发旺

格力电器内部培训资料

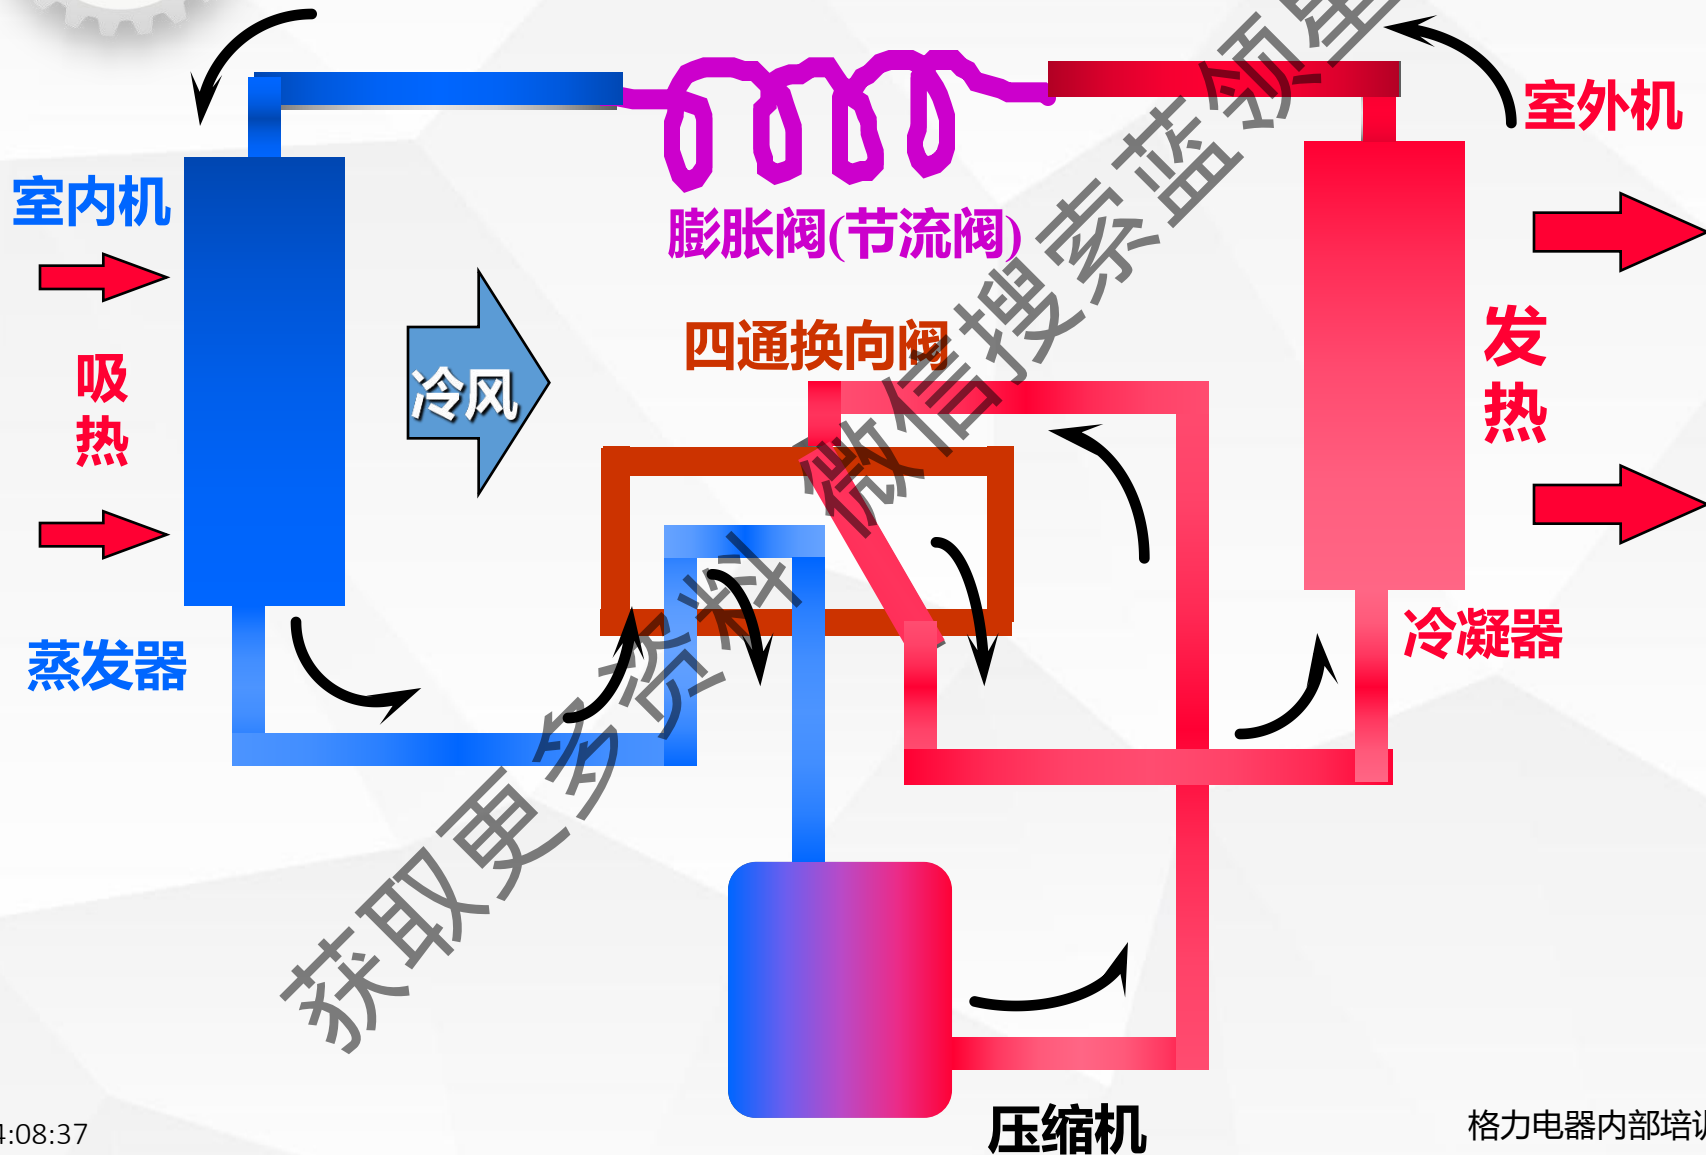
空调制冷原理

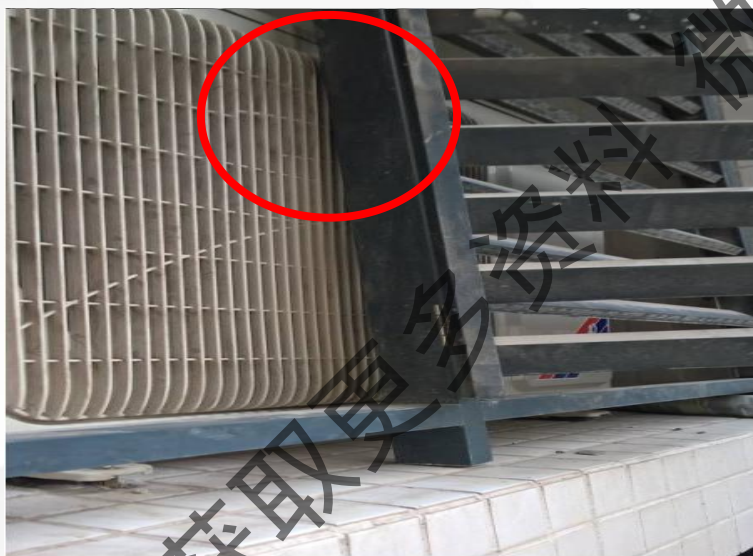
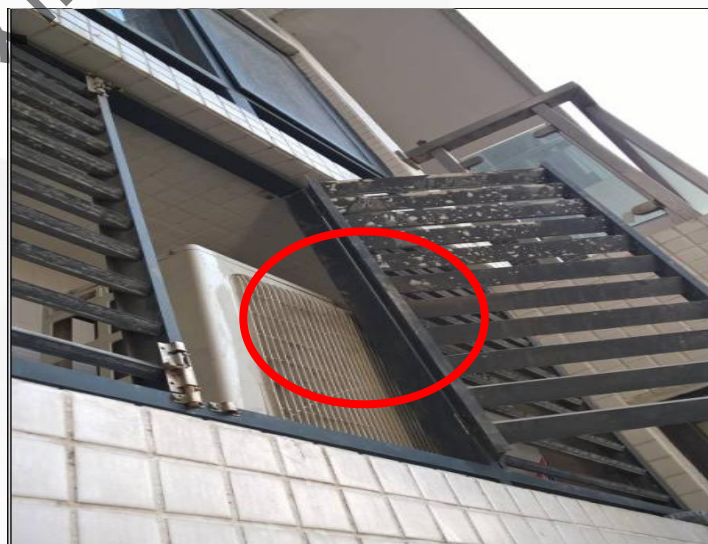
4. 第二台空调检查发现安装平台不平整，混凝土平台明显下倾，空调器向外的两个支脚被悬空，并且没有采用爆炸螺钉固定，空调使用过程中时因空调振动移位，外机面板碰到房屋的百叶窗上导致异响。

第二台方案: 将空调推进安装平台, 将外侧不平整部分的悬空机脚, 采用减振垫圈垫平, 并重新加装爆炸螺钉固定。

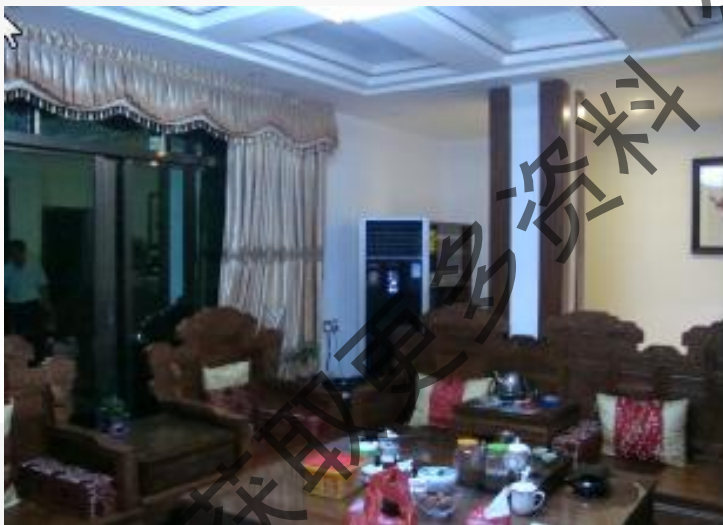
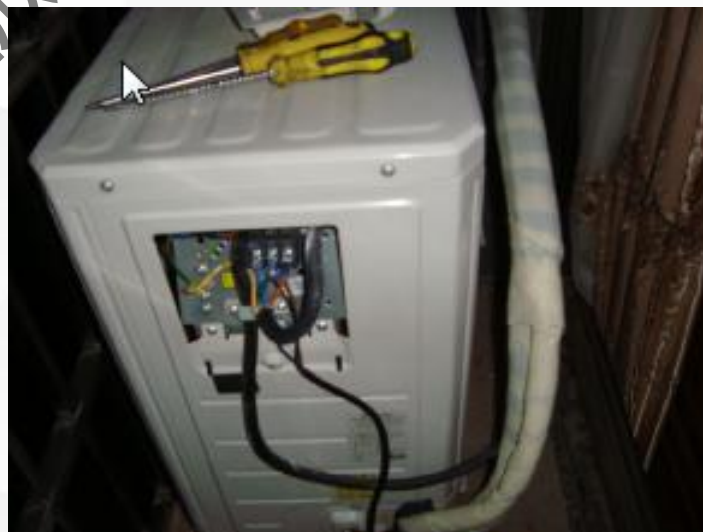
1. 首先检查内外机安装位置，发现**内外机的进风口、出风口均无遮挡物**，连接管路不存在压扁折弯现象，连接口、阀门处无油迹，不存在漏气现象。

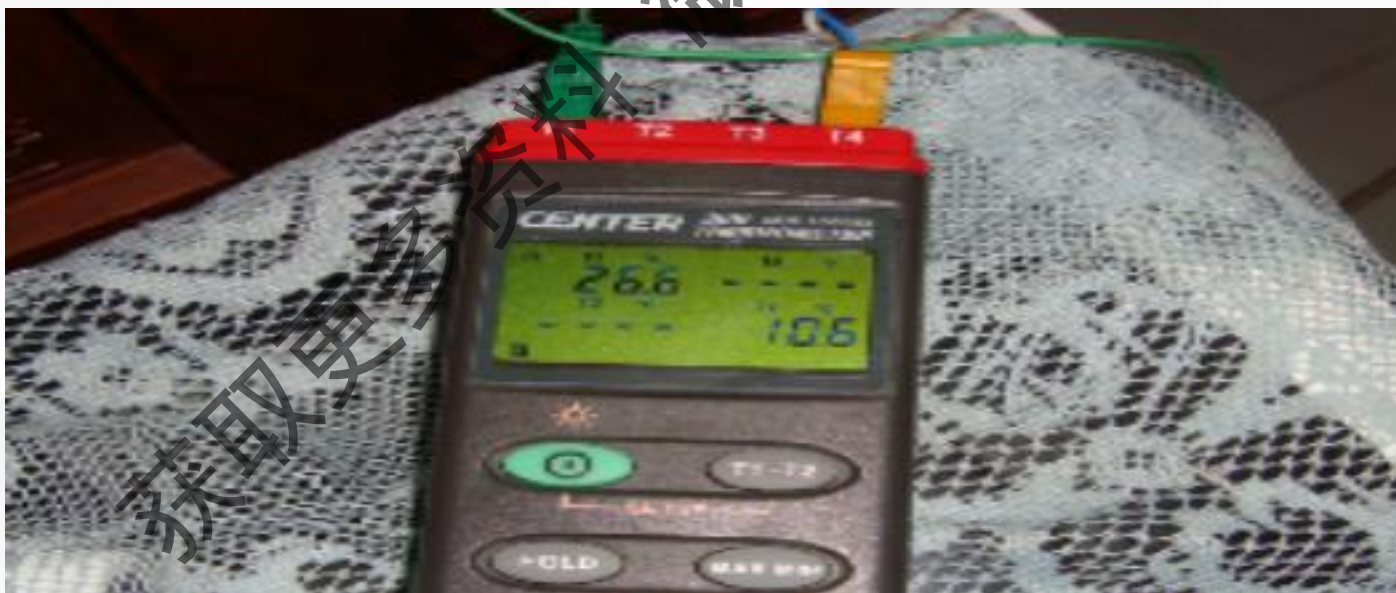
2. 设定P1模式超强风挡开机，测试进风温度**29.1°C**，出风温度**12.5°C**，正常。运行半小时后室内温度降至**25°C**附近，此时测试的进风温度为**26.6°C**，出风**10.6°C**，进出风温差为**16°C**

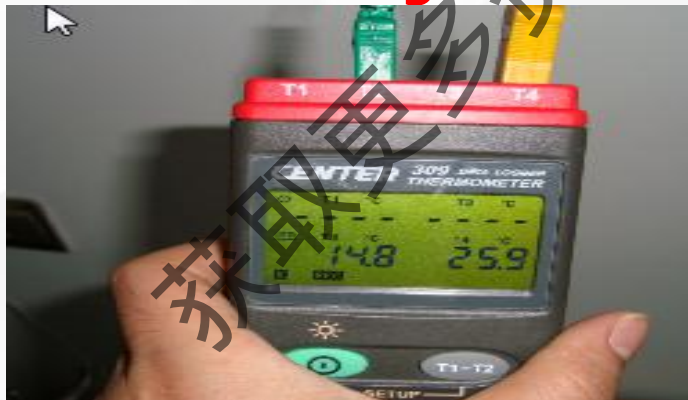
1. 初始环境温度 30°C ，设定P1模式超强风挡开机，运行半小时后室内温度降至 26°C 附近，此时测试的进风温度为 25.9°C ，出风 14.8°C ，进出风温差为 11°C 。
2. 该机型在内机进风受阻较严重的情况下，进出风温差仅仅与正常机相当，据此可判定该26机的制冷效果的确稍差。接压力表测试低压为 9.6kgf ，稍偏高些。

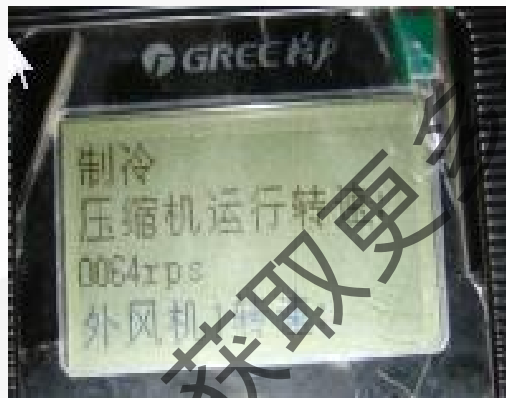
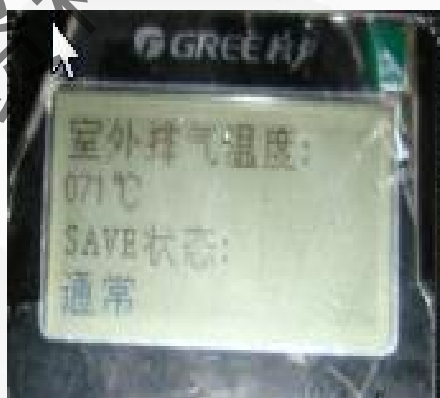
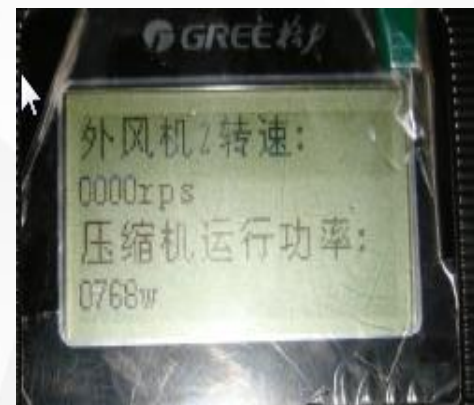
3. 设定18°C自由运行模式超强风挡开机，接变频测试仪监控盒显示，运行频率为64Hz，排气71°C，压缩机功率768W，属于正常。
4. 继续按此模式运行20min后，房间温度降低至24°C，用户仍认为此时房间不凉，制冷效果差。

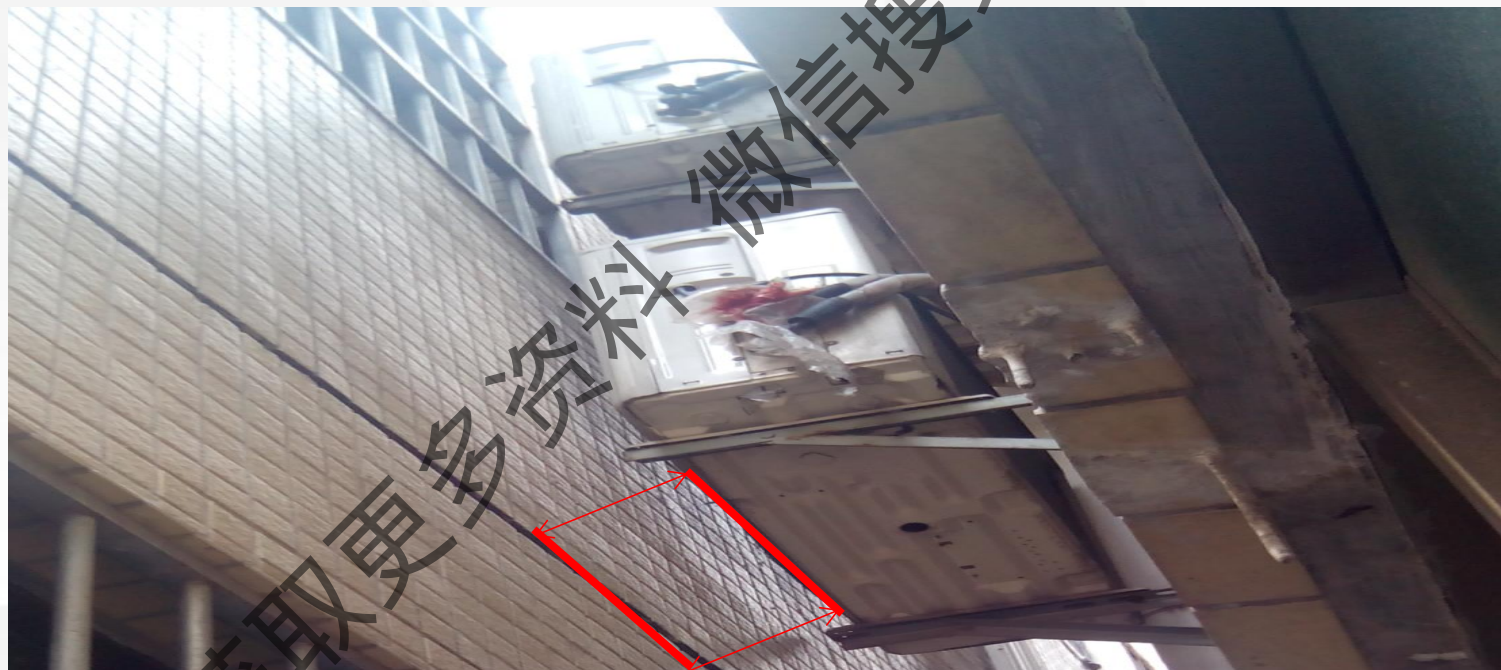
空调外机出风口与障碍物间距远小于2米

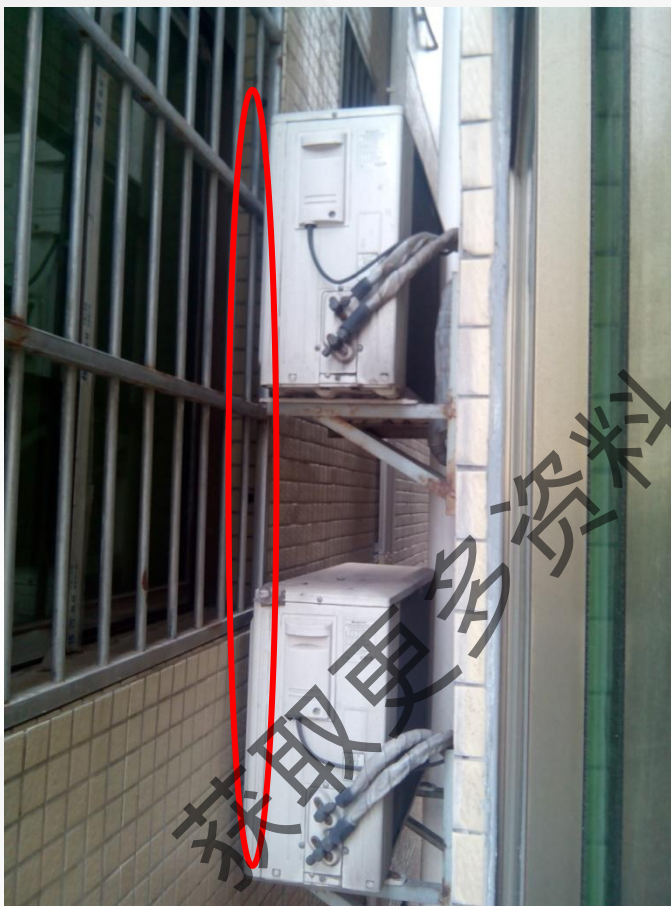
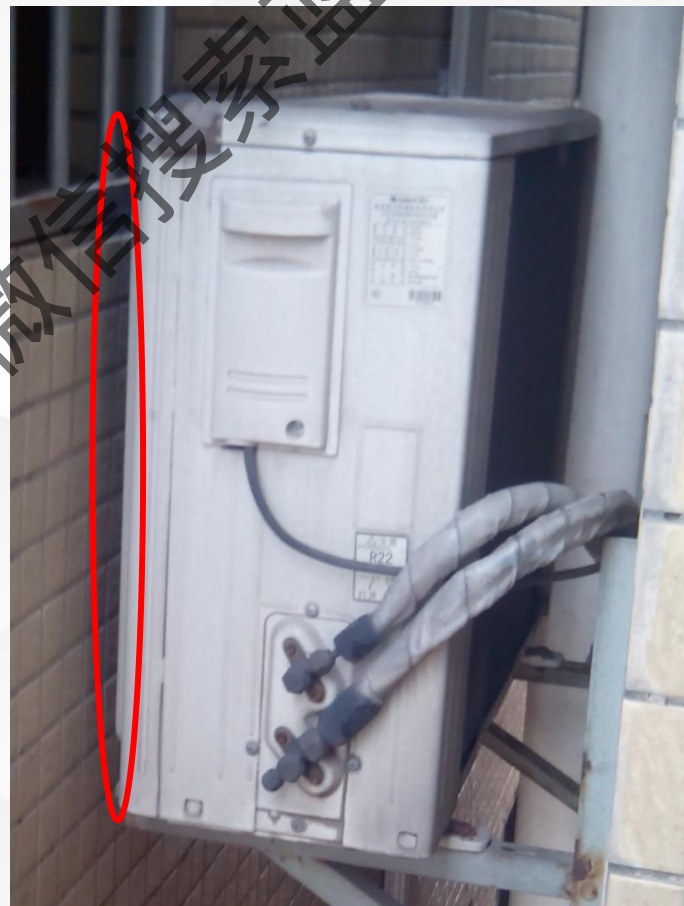
空调外机出风口与障碍物间距远小于2米

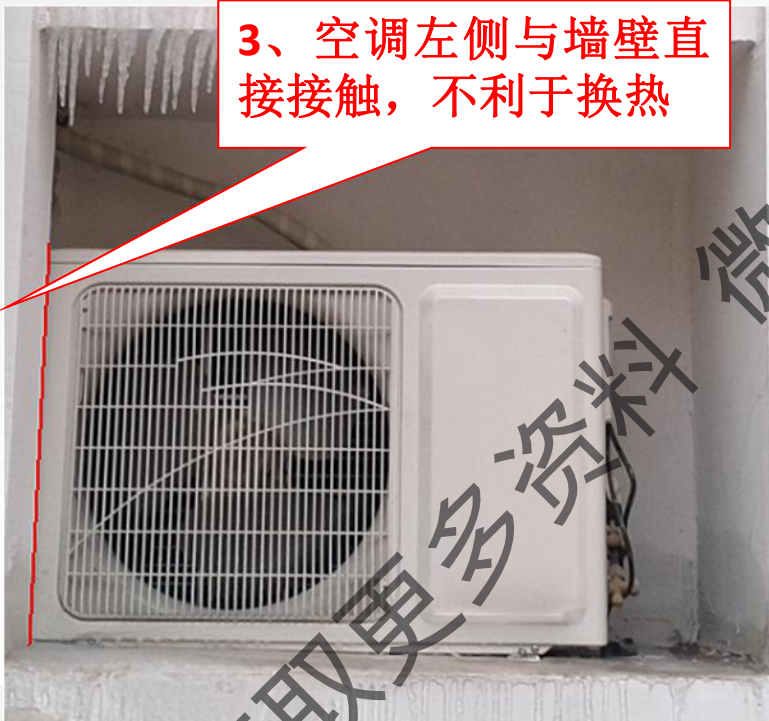
3、空调左侧与墙壁直接接触，不利于换热

1. 安装时外机的安装位置非常重要，对于达不到我们空调安装要求的必须与用户确认，并讲明后果避免后续投诉。
2. 安装加长连接管要与原管同规格，严禁偷工减料，不按规定安装。

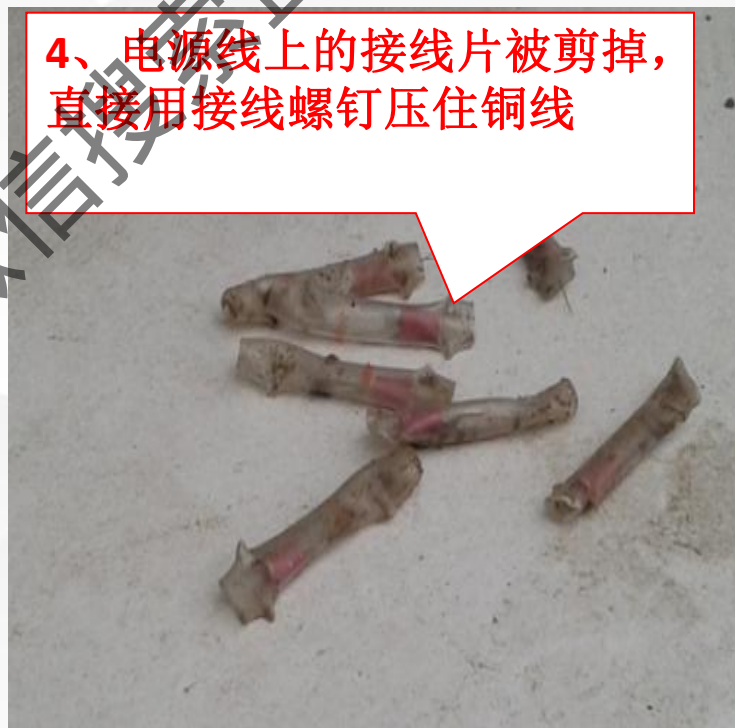
4、电源线上的接线片被剪掉，直接用接线螺钉压住铜线

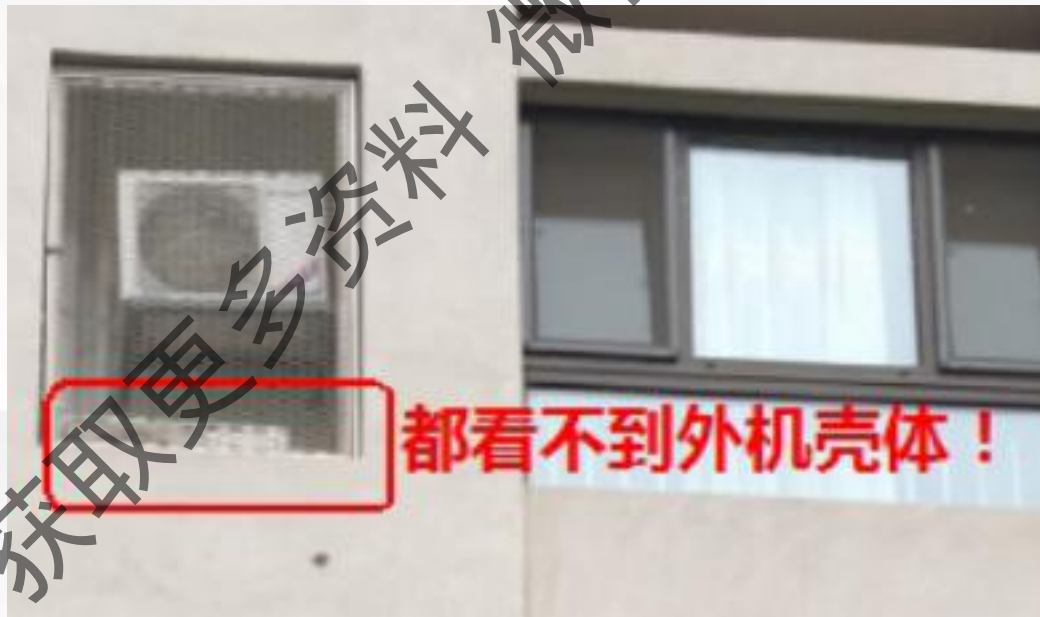
维修师傅上门现场检查发现，客户购买的两台新机内机正常，**外机安装在同一个位置，但从外面只能看到一台空调外机，另一台外机的外壳体都看不见！**

由于外机安装位置不合理，安装时一台外机安装在楼层百叶窗的凹槽里面，整个外机通风散热不良造成空调运转时压缩机的效率变低，空调制冷效果变差，在达到相同效果的前提下耗电量变大。

与用户沟通后将空调外机上移露出整个通风格栅，保持外机散热顺畅，空调制冷效果达到了最佳状态，进行说明原因后用户满意，问题解决。

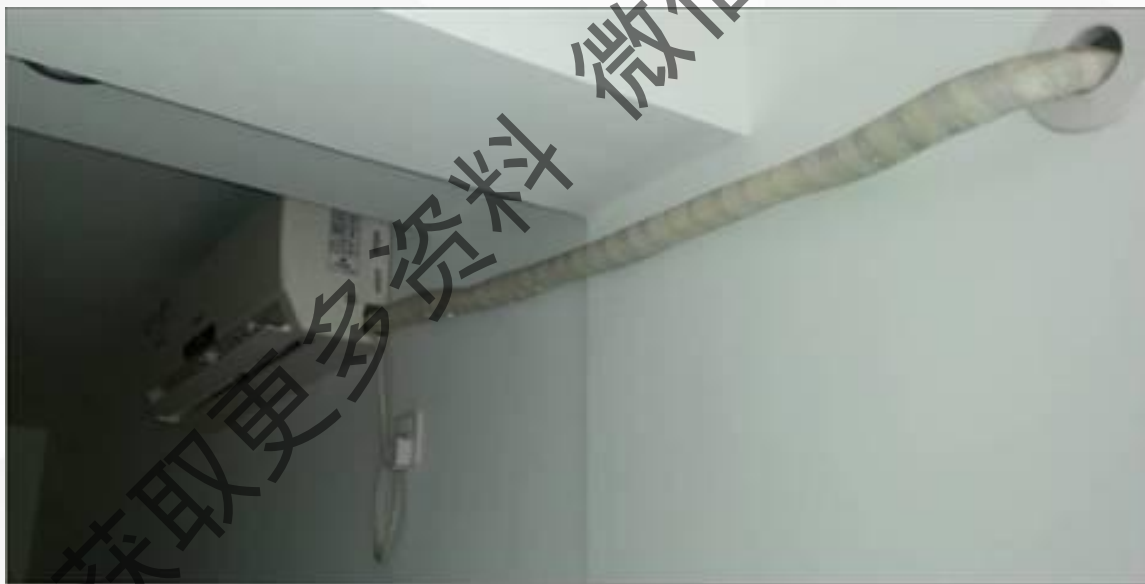
到用户家进行现场查看，刚开机20分钟左右空调的出风口有水珠漏出，并且室内连接管上也有小的凝露水珠。

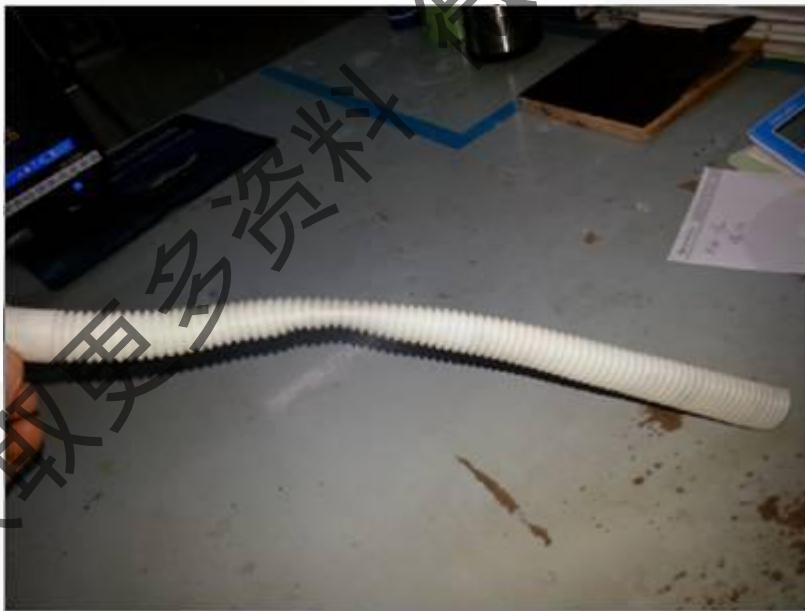
- 1、现场打开室内机面板体，发现接水盘里的水快要漫出，怀疑排水管有堵。
- 2、打开连接管包扎带，发现排水管没有包保温绵，在出墙孔时排水管有折扁。

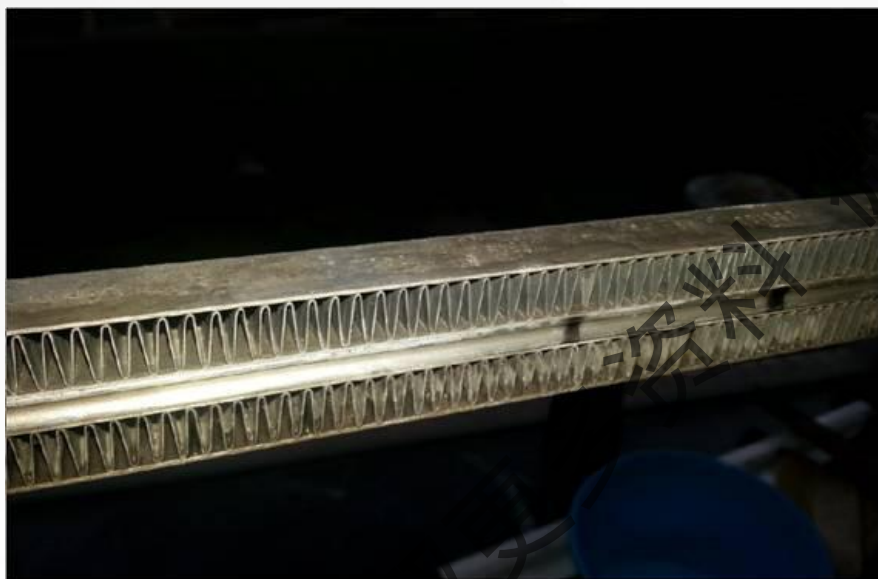
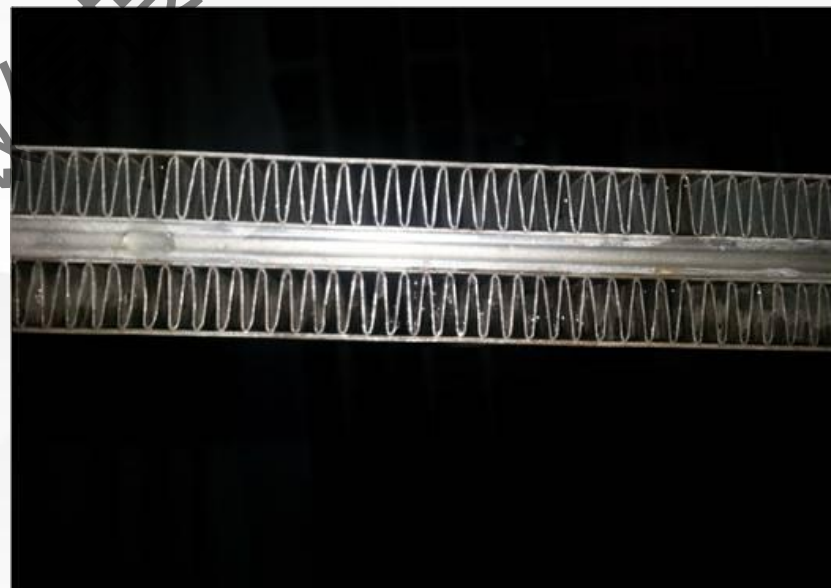
3、用户协商拆除PTC，试机一个小时问题解决。

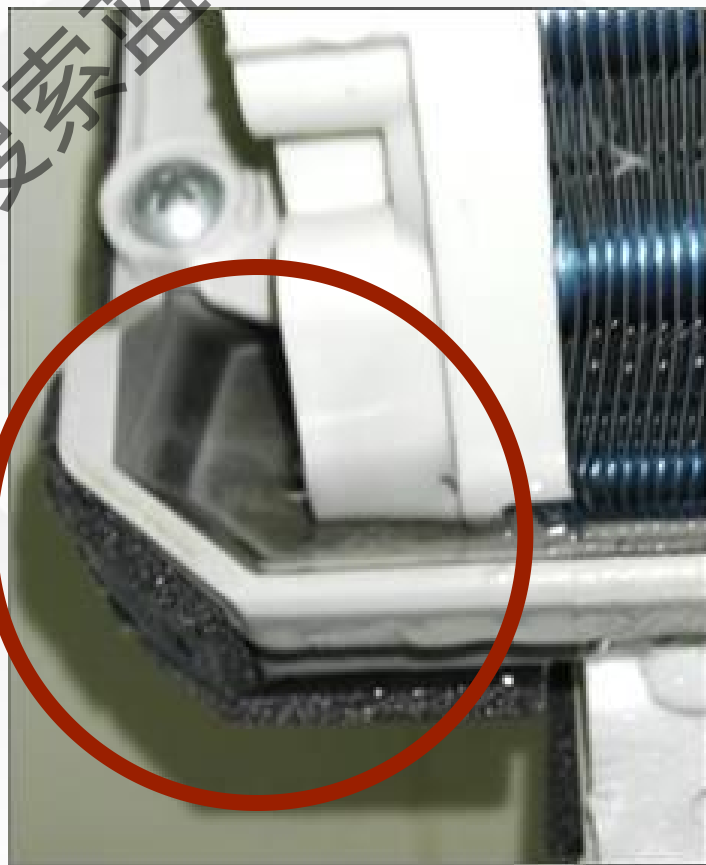
- 1、制冷运行**2~3小时后**，内机左下角开始漏水，非常严重，接水盘水满溢出。
- 2、停机一段时间后，冷凝水能**慢慢排除**，人为向接水盘里加水，排水速度很慢，接水盘水位不断升高，**分析为排水系统脏堵或气堵；**
- 3、用工具清理水管杂物后（杂物不是很多）再次向接水盘加水，发现排水依然不畅，**初步分析是气堵。**

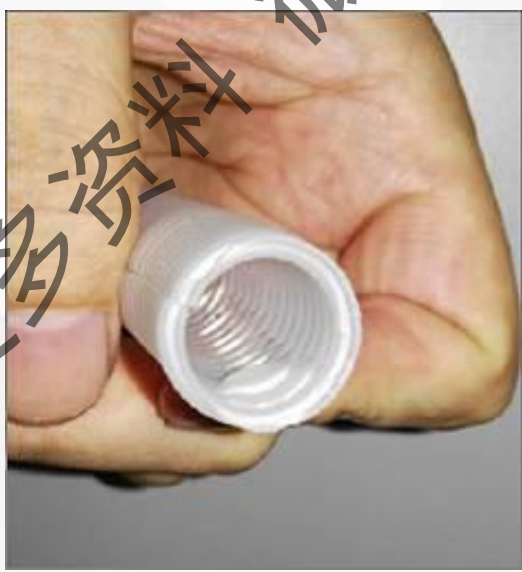
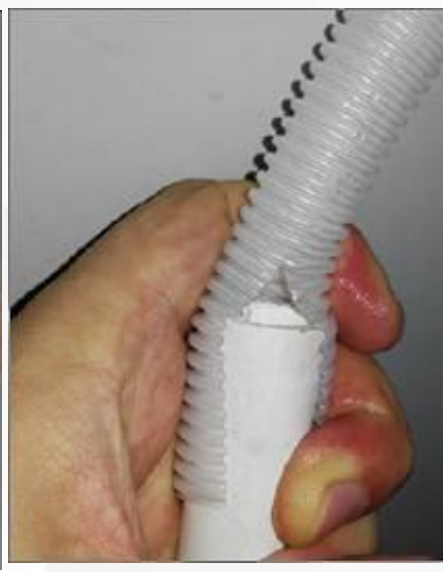
1、吹塑排水管对接PVC管（6分管）时由于尺寸问题，通常将吹塑管剪破再插进，吹塑管内径会明显减小，影响排水效果。

整改措施：将吹塑管套在PVC管外面再用水胶布缠紧，增大水流量。

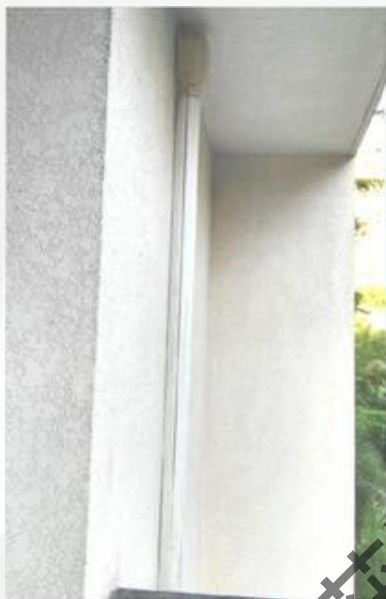
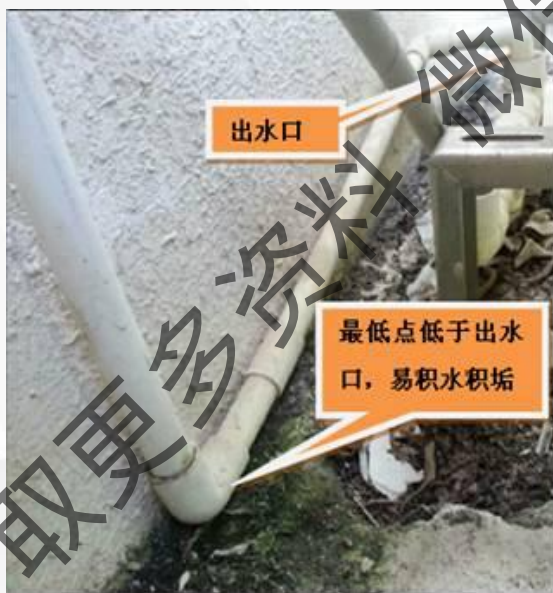
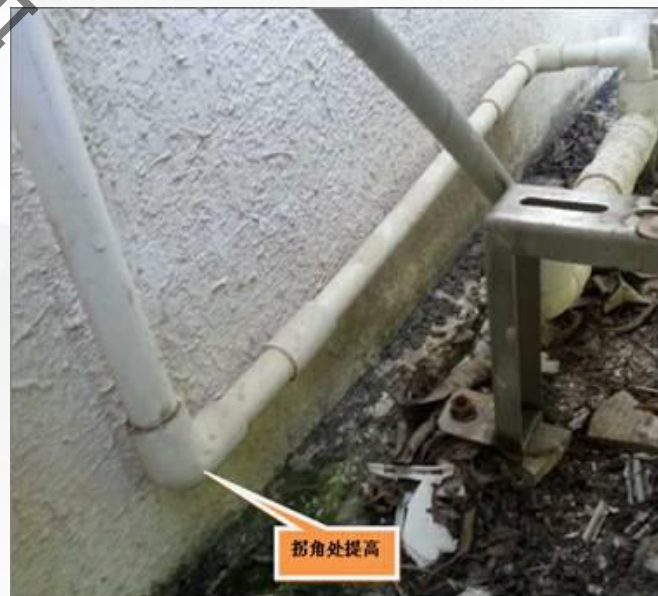
2、PVC水管转角处（最低点）低于出水口，转角处容易积水积垢。

整改措施：将拐角处PVC管抬高，排除积水积垢。

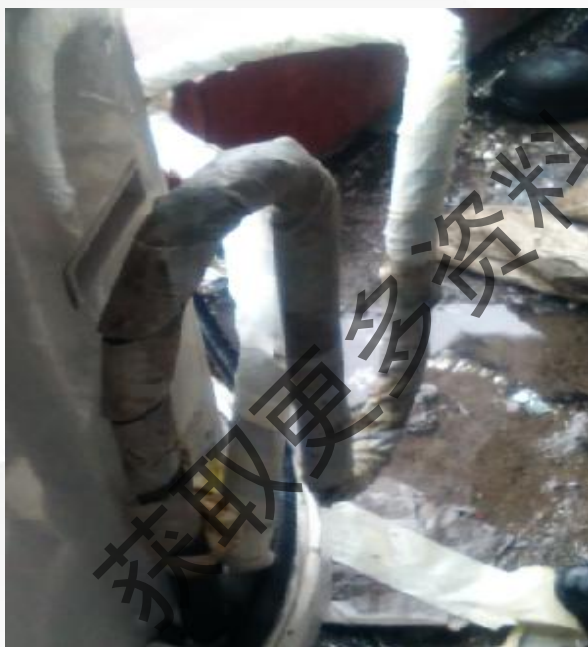
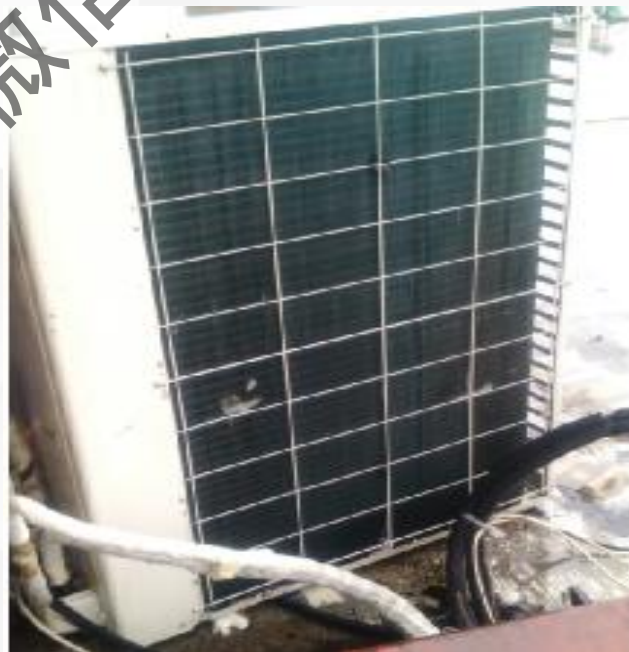
- 1、此两台空调安装时都加装2个回油弯，1个在外机连接管始端，另一个在内机天花板上，**这个安装是没有问题？**

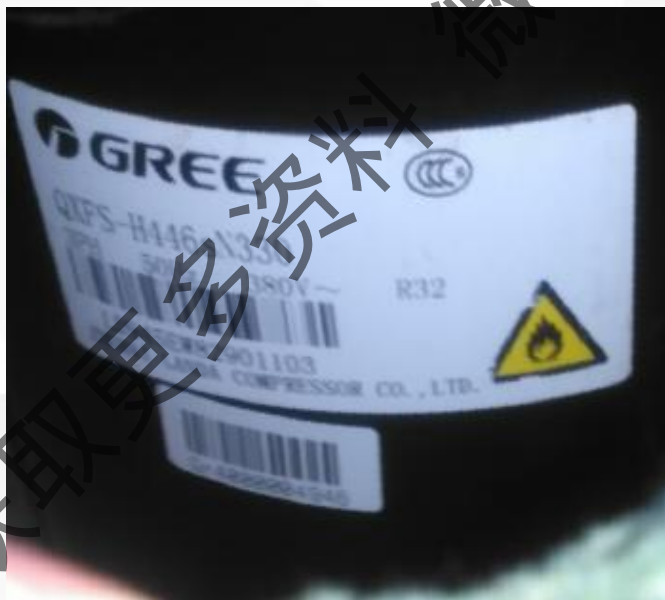
2、安装时未追加冷媒，新机安装调试空调就出现压缩机卡死、电流大。
更换压缩机称重加2.52Kg冷媒，冷媒量偏少（按要求计算应加2.97Kg，少0.45kg），

该案例应追加制冷剂的计算方法如下：

18米（管总长） - 5米（原管长） = 13米

13米（管路共加长） X 30克/米（每增加1米加30克） = 390克

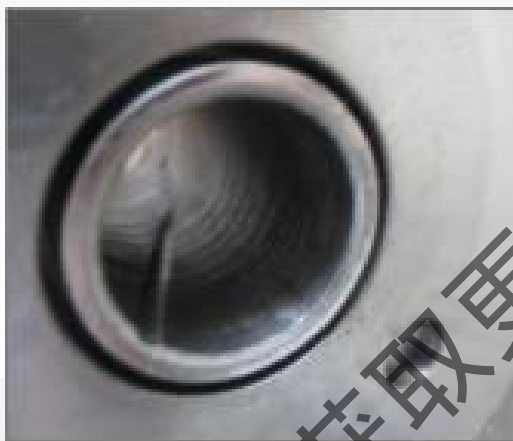
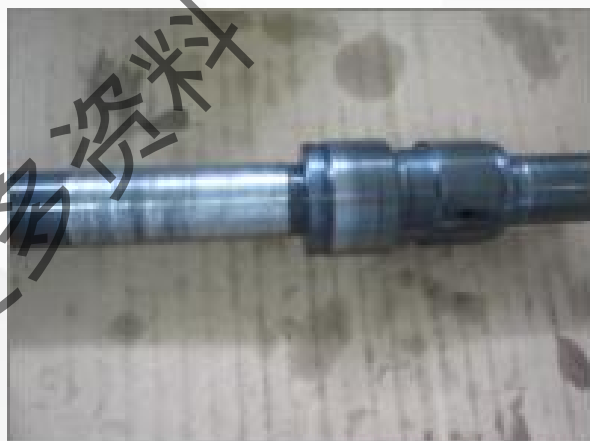
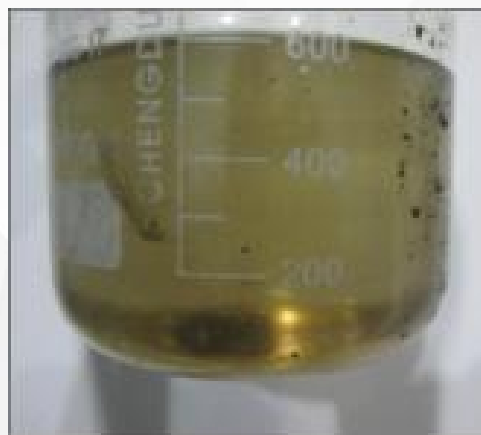
2、压缩机解剖情况：电机部分正常，检测定转子间隙不良，泵体检查曲轴长轴严重刮磨上法兰内孔，导致泵体卡死。残余油量600ML，油色清亮。

初步分析：曲轴与上法兰轴承同轴度不良、间隙过小导致曲轴长轴磨损。

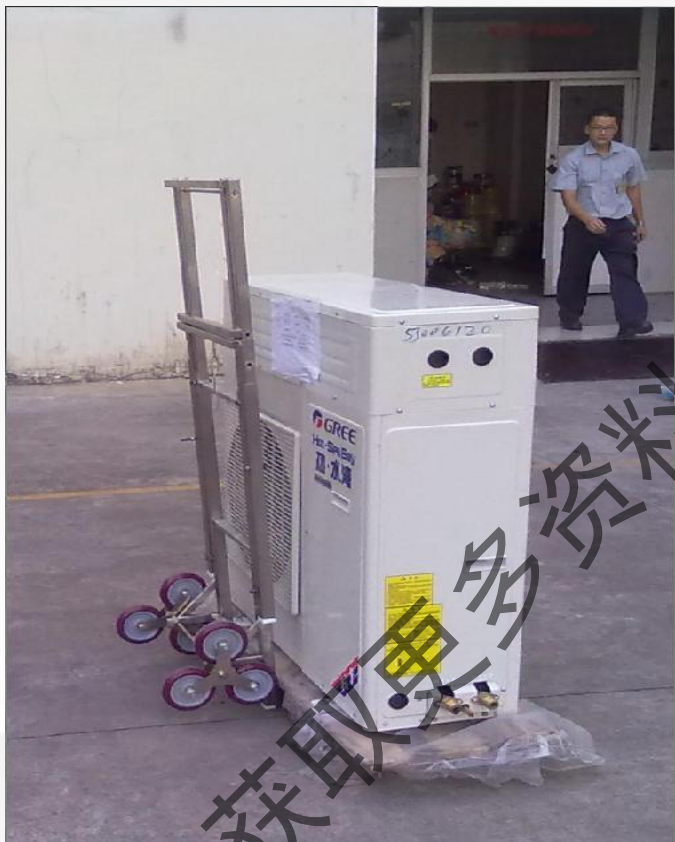
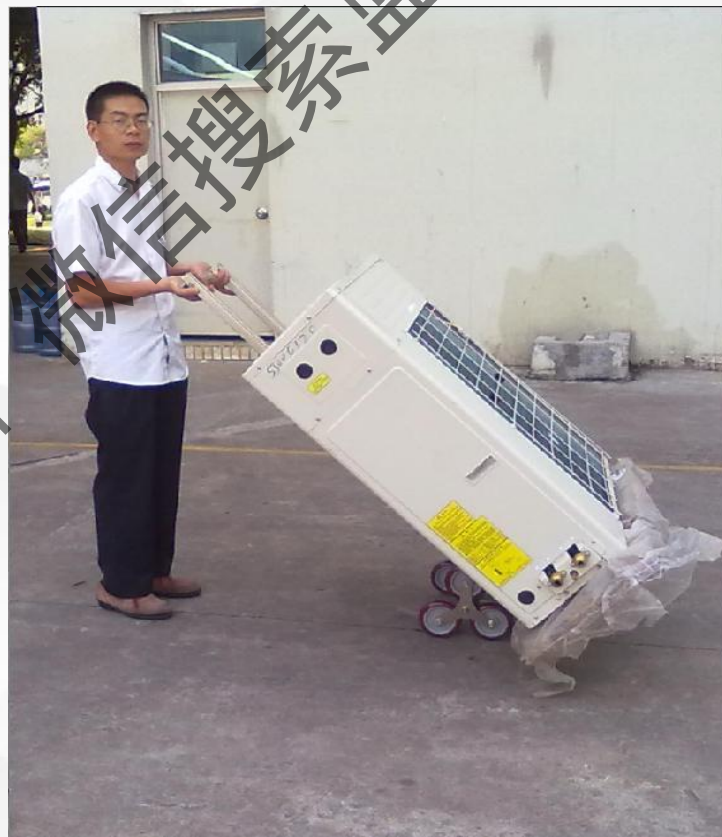
2、梯子可以最大达到承载180公斤， 运输自由，省力轻便；

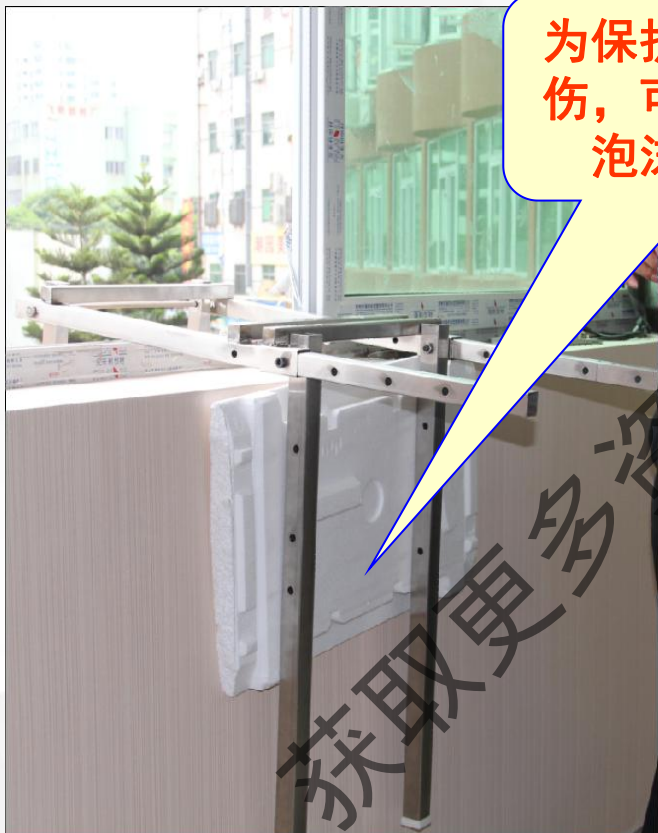
横挂杆可以根据墙壁厚度调节不同距离（范围30-65CM）

为保护墙角不被压伤，可用外机底垫泡沫垫着保护

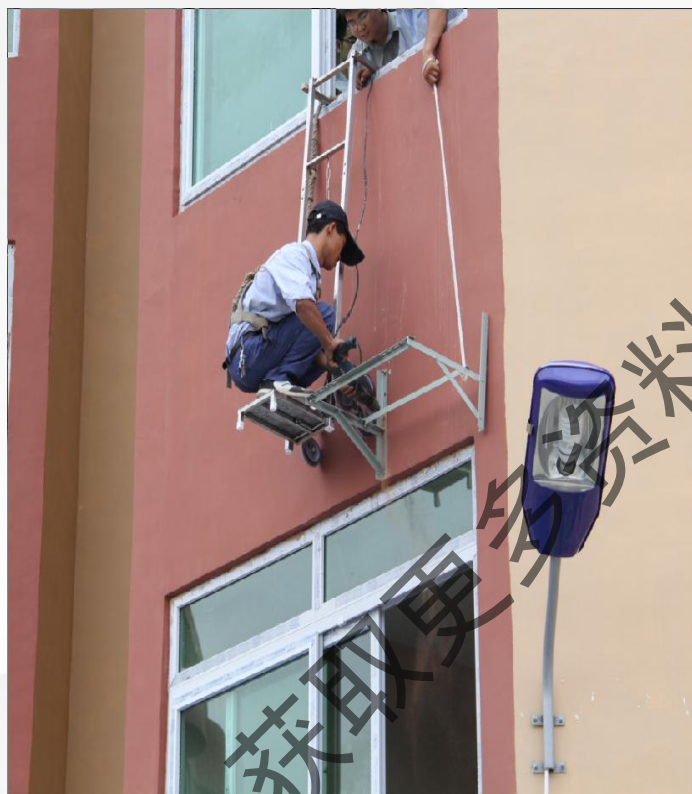
梯子可以根据不同环境伸长（1.8米）或缩短（1.4米）使用；
