针对市场出现三进三出蒸发器挂机室内机背部有漏水现象，经分析主要是机身背面蒸发器输入管上的分配器未包保温管或保温管未包到位而导致管路上的冷凝水滴出漏水。市场维修时请按本指引操作，具体操作步骤如下：

一. 问题描述：

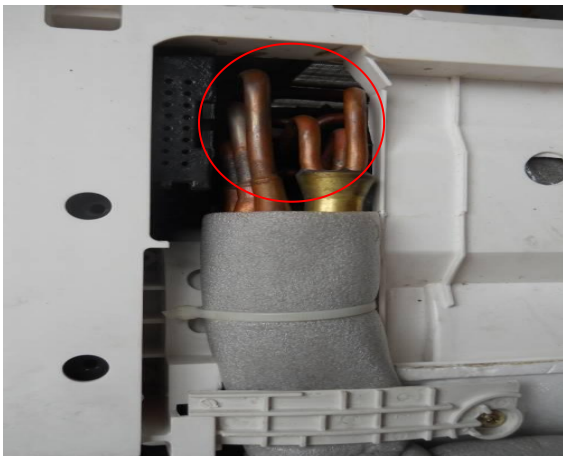
机身背面蒸发器输入管上的分配器未包保温管或保温管未包到位而导致管路上的冷凝水滴出漏水。

图 1.保温管仅包住分配器一部分

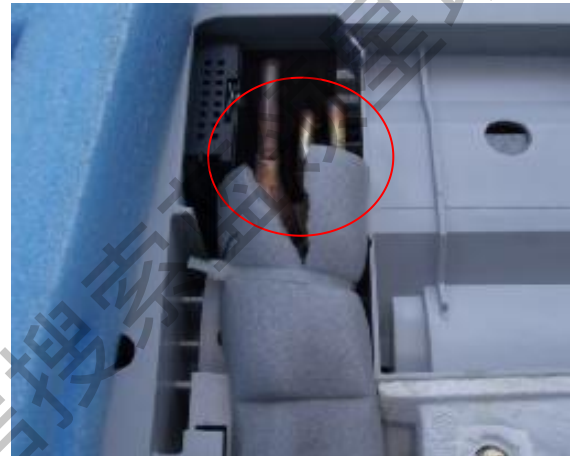
图 2.保温管开裂
