常见故障维修

第一节 空调器常用检修工具及使用

第二节 电气控制系统维修案例

第三节 空调制冷系统维修案例

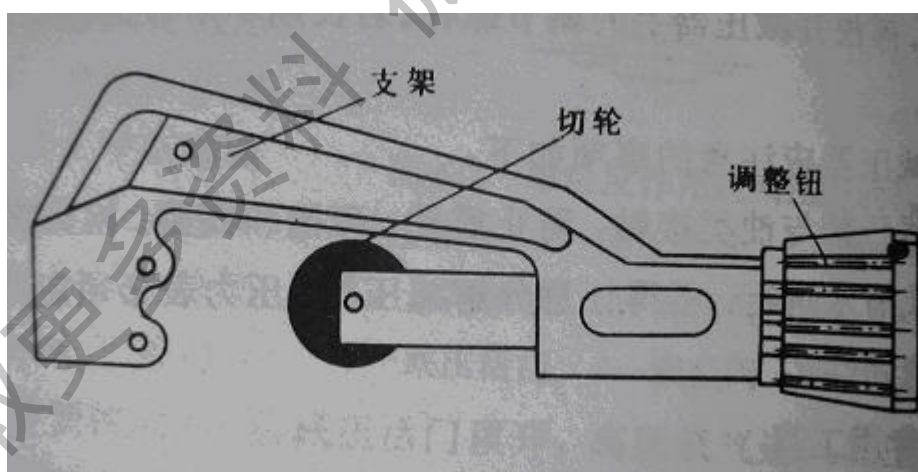
图2-36 割管刀结构图

在修理安装空调时，经常需要使用到割管刀切割不同长度和直径的铜管，割管刀有不同的规格，结构如图 2-36 所示：

切割铜管时，须将铜管放到割管刀的两个滚轮之间，顺时针旋转进刀钮，将铜管卡在割刀与滚轮之间，然后边旋转进刀钮，边绕铜管旋转割管刀，旋转进刀钮时，用力一定要均匀柔和，否则可能会将铜管挤压变形，铜管切断后，还要用绞刀将管口边缘上的毛刺去掉，以防止铜屑进入制冷系统。

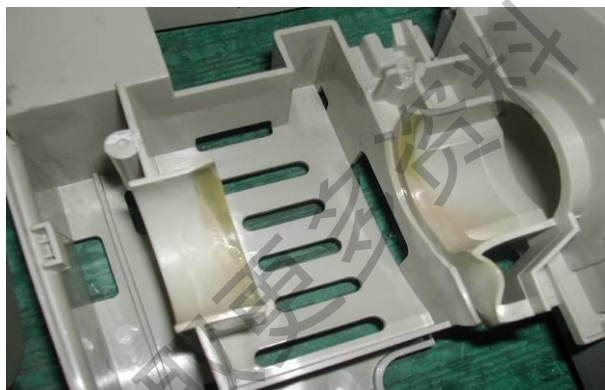
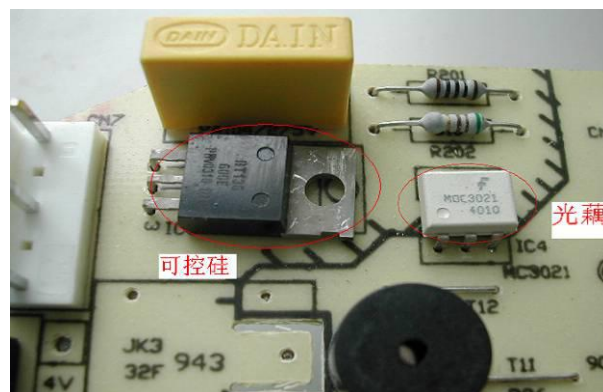
故障现象：关机后，室内风机慢慢转动，开机后发出刺耳噪声。

原因分析：根据用户反映及现象分析，初步判断为室内电机供电故障，检查室内风机供电电压，关机状态下电机上有 100V 电压，关机后室内电机仍缓慢连续运行，室内电机发热使塑料的电机架遇热变形，塑封电机位置偏移，这样则导致贯流风叶要与底盘相碰，发出难听的噪音，而且有一股烧焦的味道。由此判定为风机控制可控硅损坏。

经验总结：分体挂机室内机风机转速是由可控硅来控制的，当电源电压较低或波动较大时，会造成可控硅单相击穿，停机时室内风机仍有电压，电机仍会慢转，由于可控硅为单相击穿，电机供电电源非正弦波形，电机运转不平稳，噪音较大。

解决措施：换主控板。

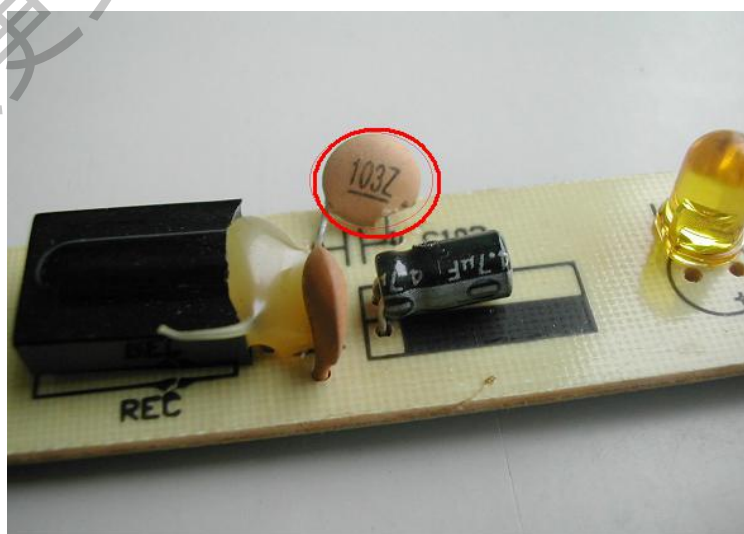
故障现象：遥控不开机

原因分析：检查遥控器，用遥控器对准普通收音机，按遥控器上的任何键，收音机均有反映，说明遥控器属正常，故障在室内机主控板或者遥控接收器。打开室内机外盖，检查 220 伏输入电源及 12 伏与 5 伏电压均正常，用手动启动空调，空调能正常启动运转，说明主控板无问题，故障部位在遥控接收器元器件上，经检查，发现原因在于控制器接收回路上瓷片电容 (103Z/50v) 绝缘电阻偏小，只有几 $k\Omega$ ，质量好的瓷片电容应该在 $10000M\Omega$ 以上，漏电流偏大而引起的遥控不接收。

经验总结：造成不接收遥控信号的原因很多，除上述电容漏电外，无件虚焊也会造成不接收，另外空调使用环境对遥控接收影响很大，当环境湿度高时，冷凝水在遥控显示板背部焊接点脚与脚凝结，线路板发霉，绝缘性能下降，焊点之间有漏电导致遥控不开机或遥控器失灵，清洁线路板，用吹风机干燥处理后，在遥控显示板背部焊接一层玻璃胶，遥控能够正常接收。用收音机 AM 档可检测遥控器是否发射信号，如手动开机后空调运行正常，可以排除主控板故障，由此可确定问题出在接收器，维修时不能简单地更换配件，尤其是短期内重复维修时，应仔细分析一下配件损坏原因。

解决措施：将 103 电容直接剪除或更换显示板后，空调器一直运转正常。

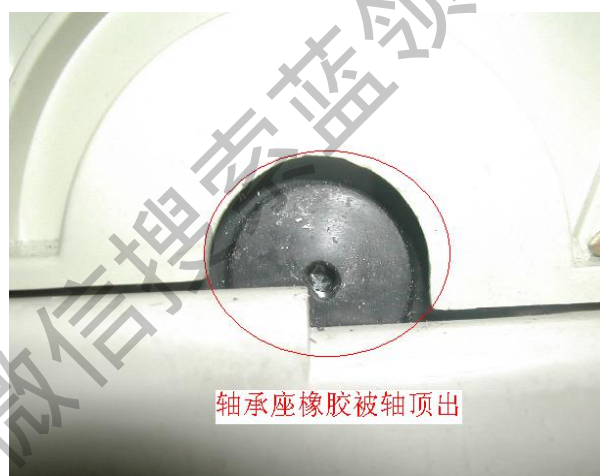
故障现象：室内机噪音大

原因分析：室内机运转时不定时发出“吱吱吱”地叫声，无论制冷、送风运转模式，故障现象相同，在开关机时噪音特别明显，将面板、面框拆下，故障现象依旧，声音从左侧轴承处产生，维修人员开始判断是左侧风叶轴承套问题，可更换轴承套后仍有噪音，后经检查发现是贯流风叶安装太靠左，风叶轴顶住了轴承橡胶座，运行时摩擦产生噪音。

- 1、固定电机压盖的螺钉松动。
- 2、贯流风叶左边的轴承座松脱；
- 3、贯流风叶左侧含油轴承裂烂或缺油；
- 4、贯流风叶左边轴与轴承座的橡胶摩擦；
- 5、贯流风叶固定螺钉松；
- 6、贯流风叶两端碰壳；
- 7、底盘变型与风轮碰撞；
- 8、风叶跳动过大与底盘产生碰撞；
- 9、风叶片裂烂；
