格力家用空调维修技术

客户服务中心

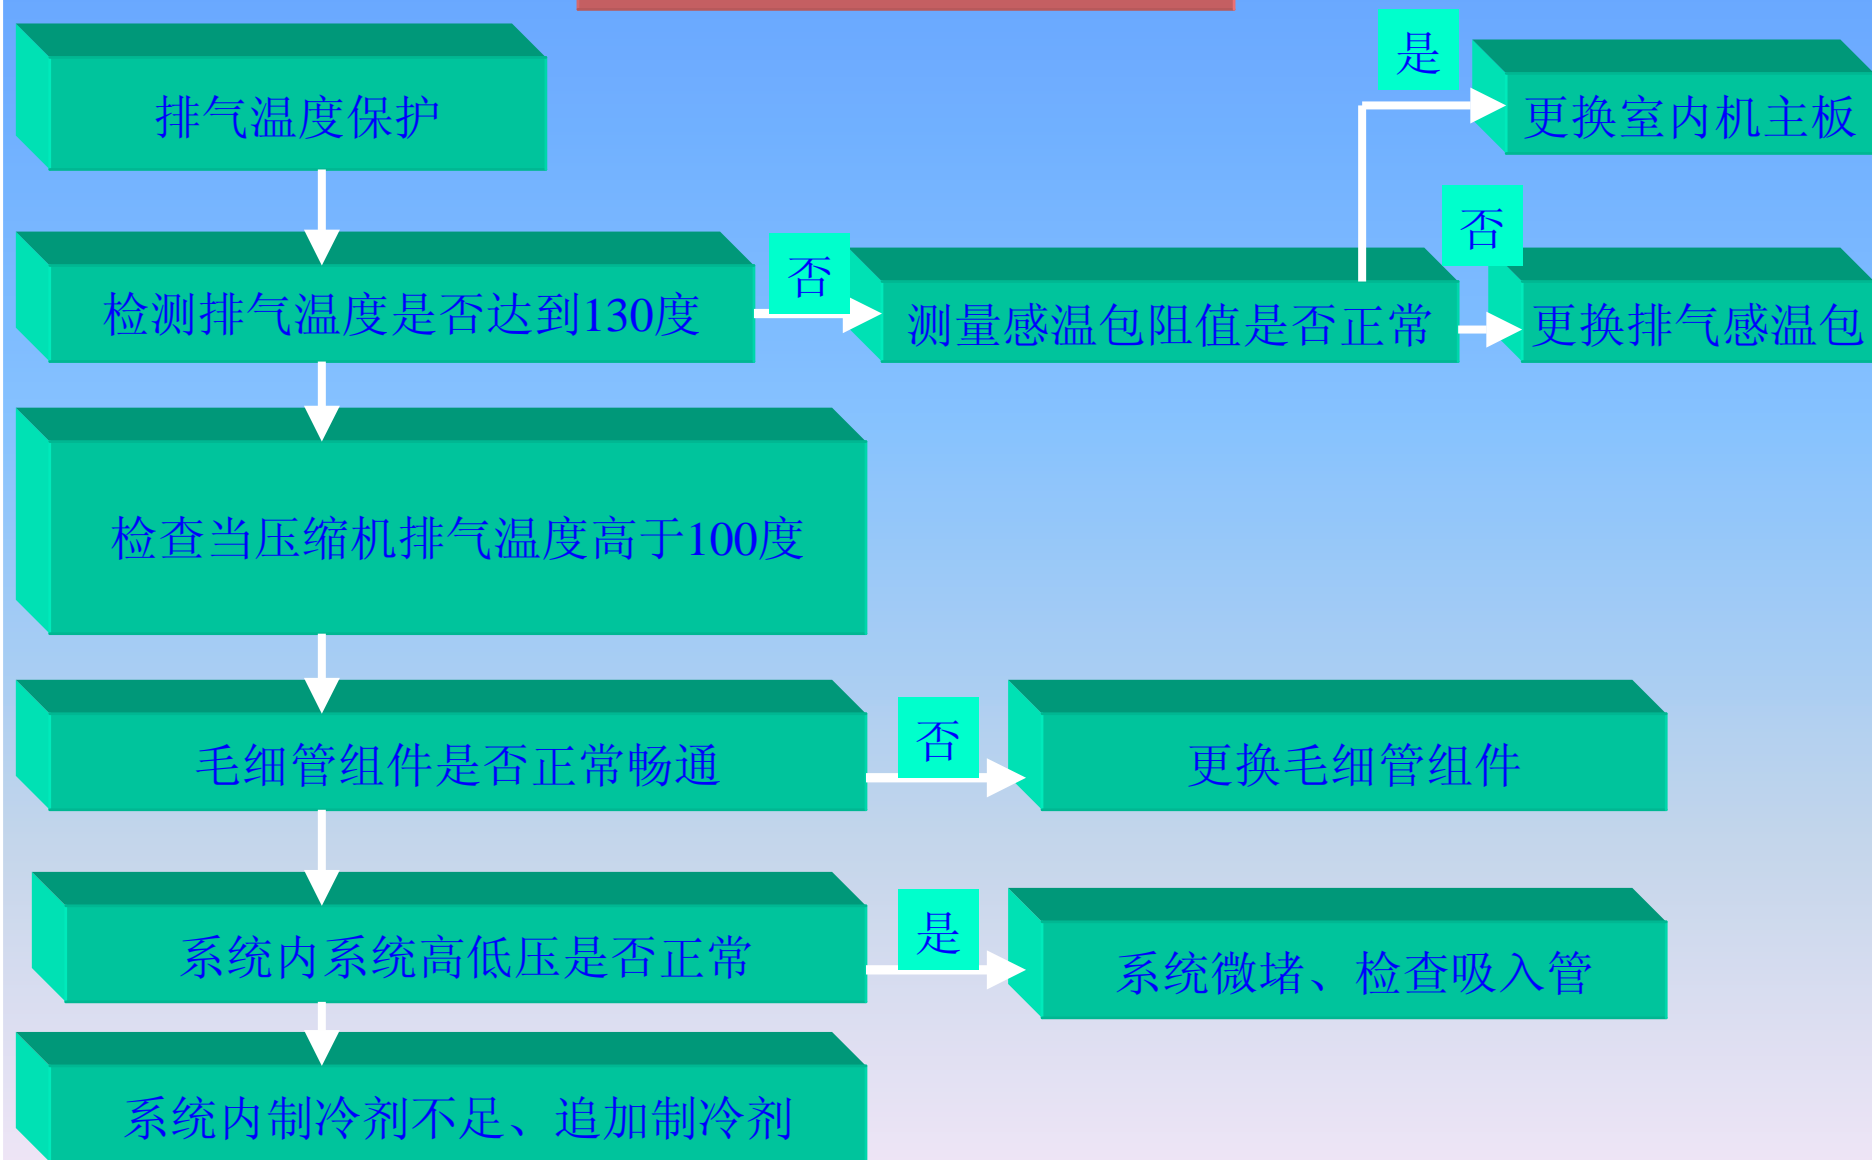
排气管高温保护

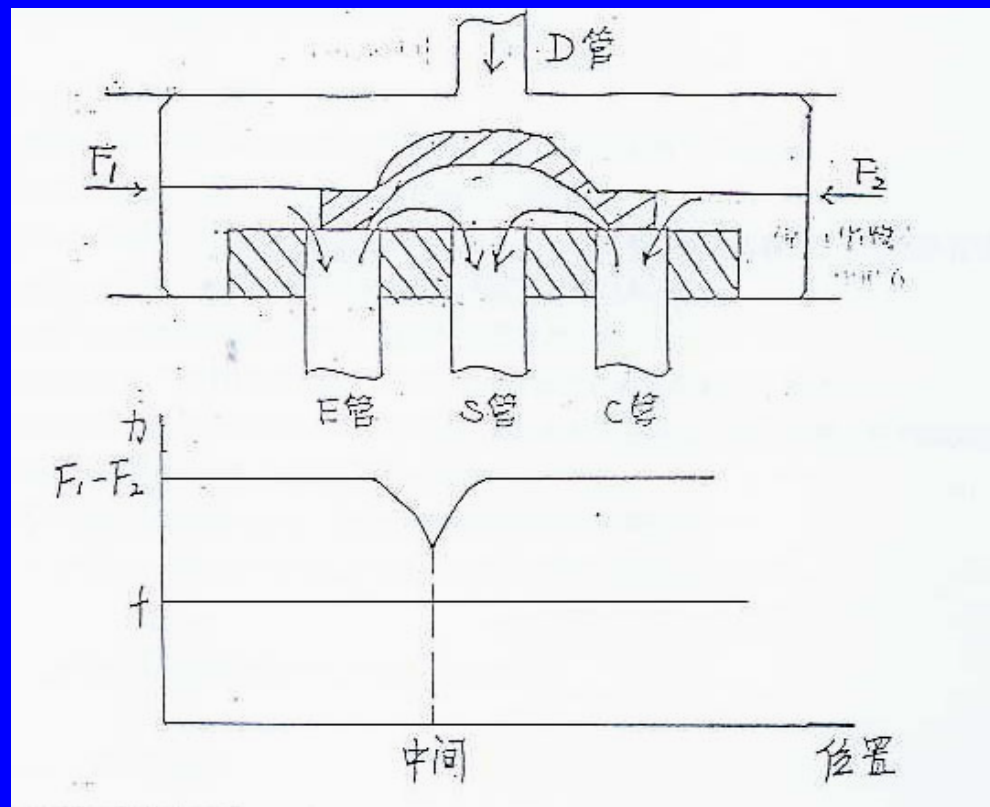
1、中间位置

由四通阀结构不难发现，当主滑阀处于中间位置状态时，如上图所示，E、S、C三条接管相互通气，产生中间流量，此时，压缩机高压管内的冷媒可以直接流回低压管。设计中间流量的目的是当主滑阀处在中间位置时，能起到卸压的作用，使系统免受高压破坏。

四通换向的基本条件是活塞两端的压力差（ $F_1 - F_2$ ）必须大于摩擦阻力 f ，否则，四通阀将不会换向。换向所需的最低动作压力差是靠系统流量来保证的（如上图所示）。当左右活塞腔的压力差大于摩擦阻力 f 时，四通阀换向开始，当主滑阀运动到中间位置时，四通阀的E、S、C三条接管相互导通，压缩机排出的冷媒从四通阀D接管直接经E、C接管流向S接管（压缩机回气口），使压力差快速降低，形成瞬时串气状态（中间流量状态）。

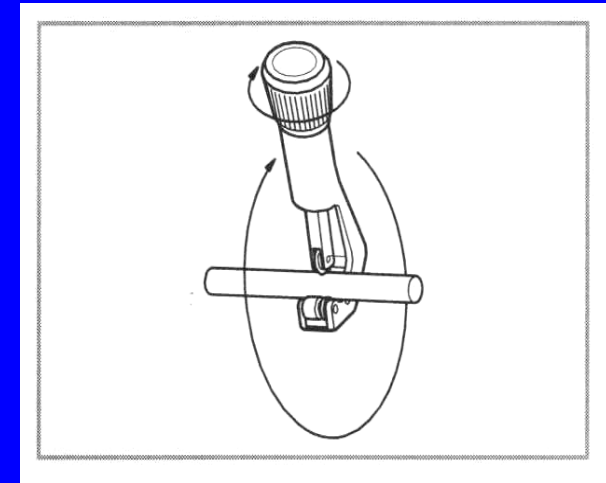
- 必要的工具(割刀, 铰刀, 扩口器, 管架)。
- 正确与错误的切割如下图所示

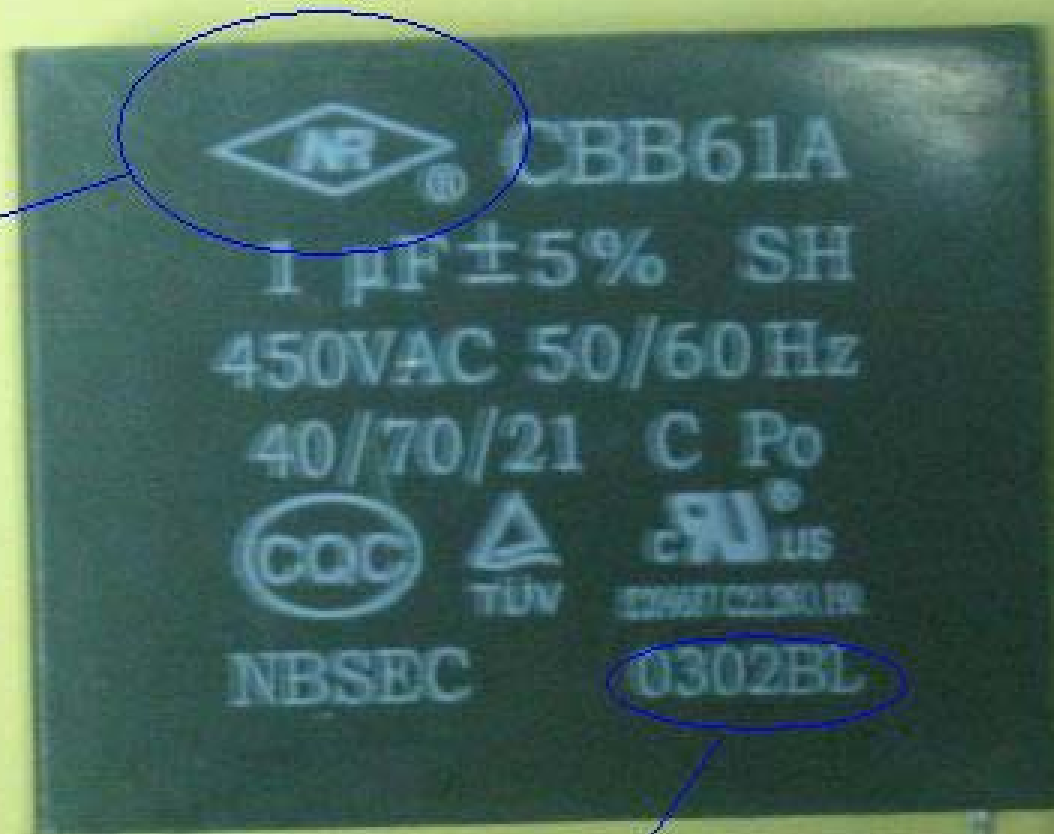
厂家出厂编号
，03表示为2
003年产品，
02为2月份。
