先看看排水的主要四大原因：

再来看看十二个维修案例：

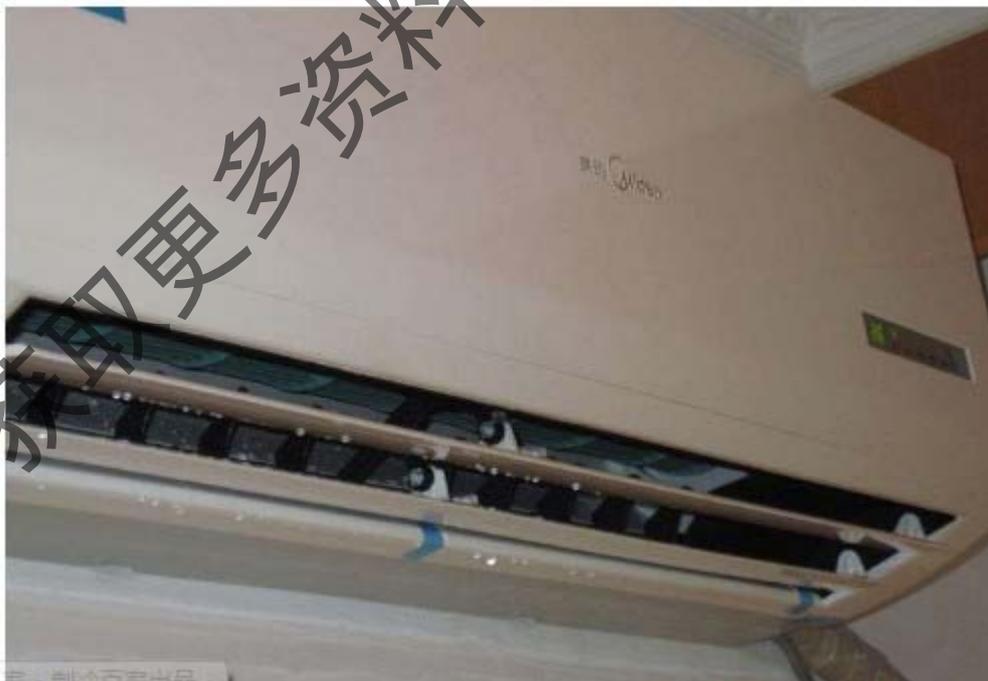
空调工作时间较长后,冷凝水从背板连接管凹槽处沿缝隙流下,从外表观察无倾斜,清洗过滤网,拆开罩壳,蒸发器较干净,采用人工试水,蒸发器都未发现有漏水,且排水流畅,当试后拆蒸发器时,发现水从背板(底盘)连管凹槽处流出,当把内机取下时,发现导水槽内有很多沙灰堵住出水孔,使水溢出槽外,造成堵注的主要原因是空调使用时间长灰落入槽内所至。

清理干净槽内的异物,向用户解释经常清洗过滤网防止再次落入沙尘。
