气液分离器结冰结霜

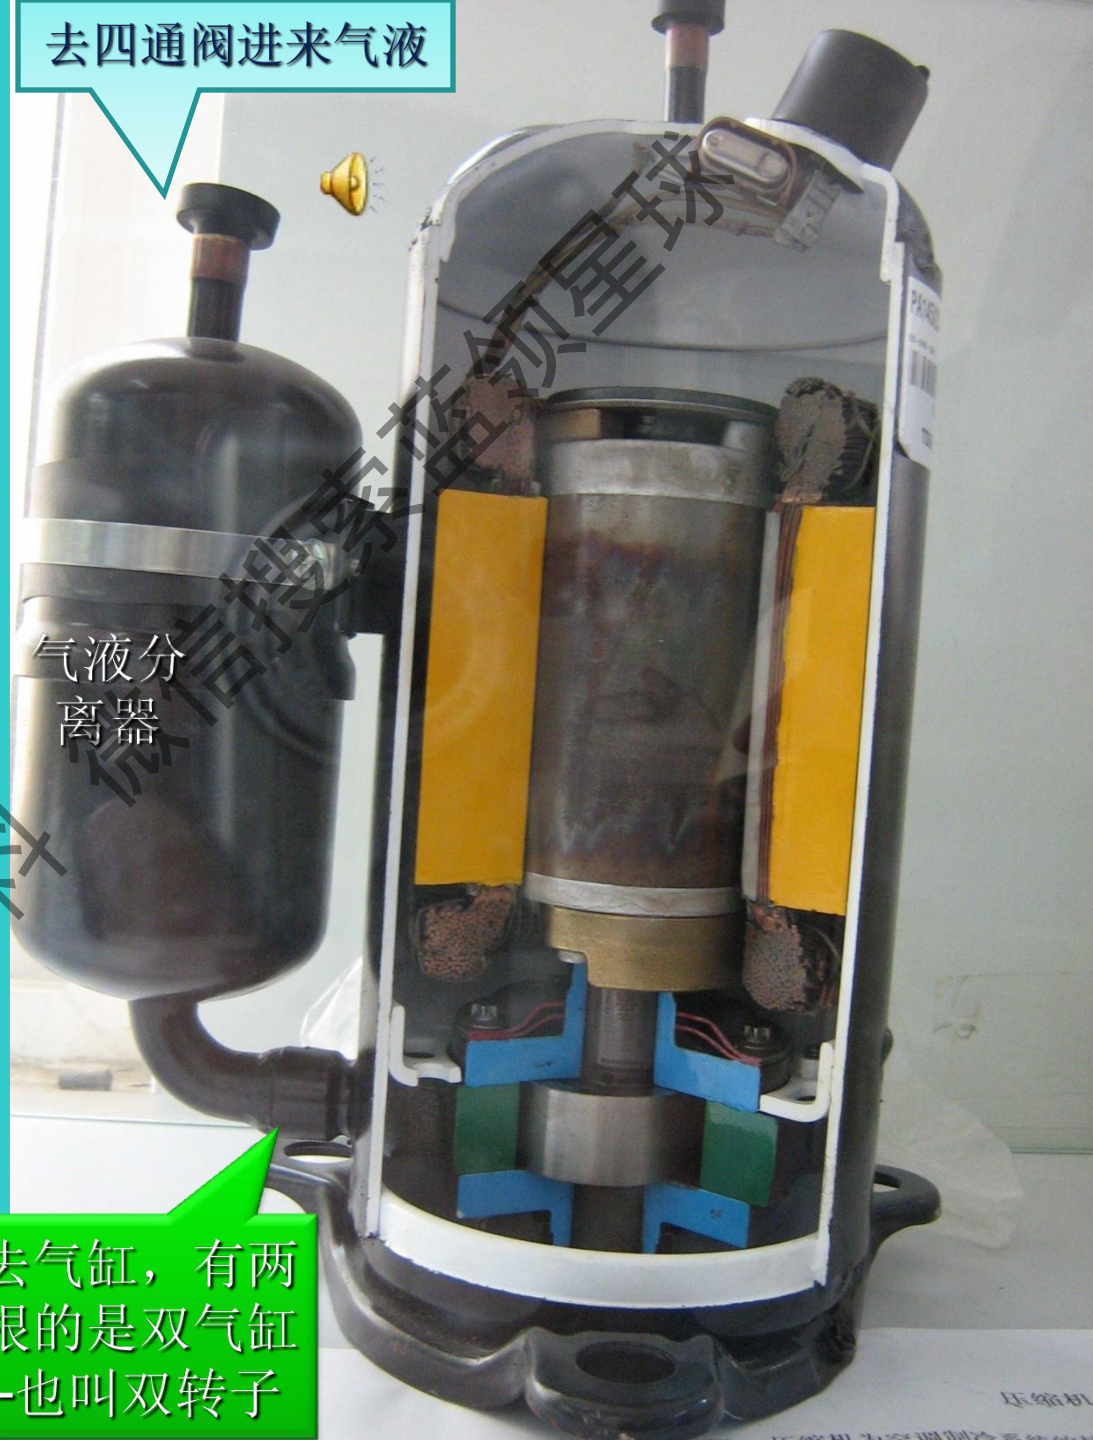
去四通阀进来气液

气液分离器

去气缸，有两根的是双气缸-也叫双转子

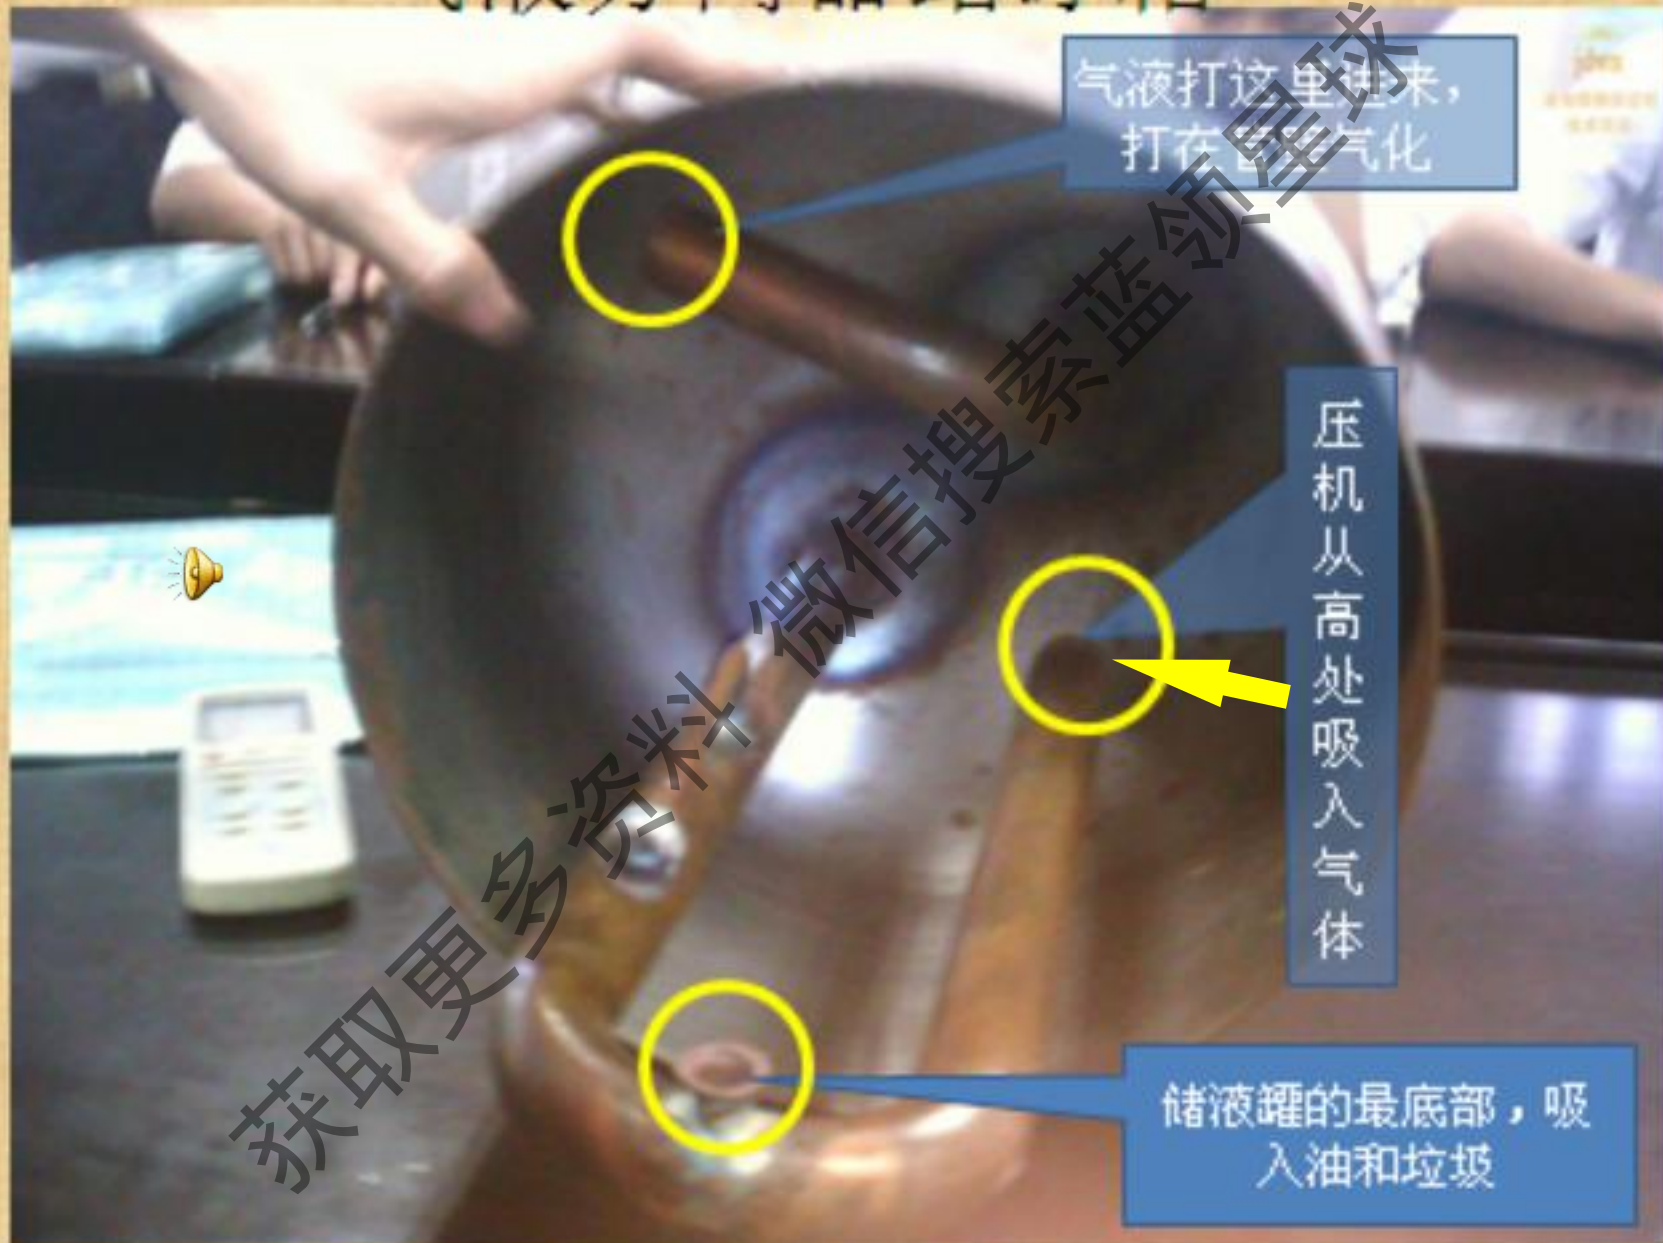
气液分离器结冰霜

现在已经修好了，是气液罐里面脏堵了，拆下用水清洗后烤干装好一切正常.....

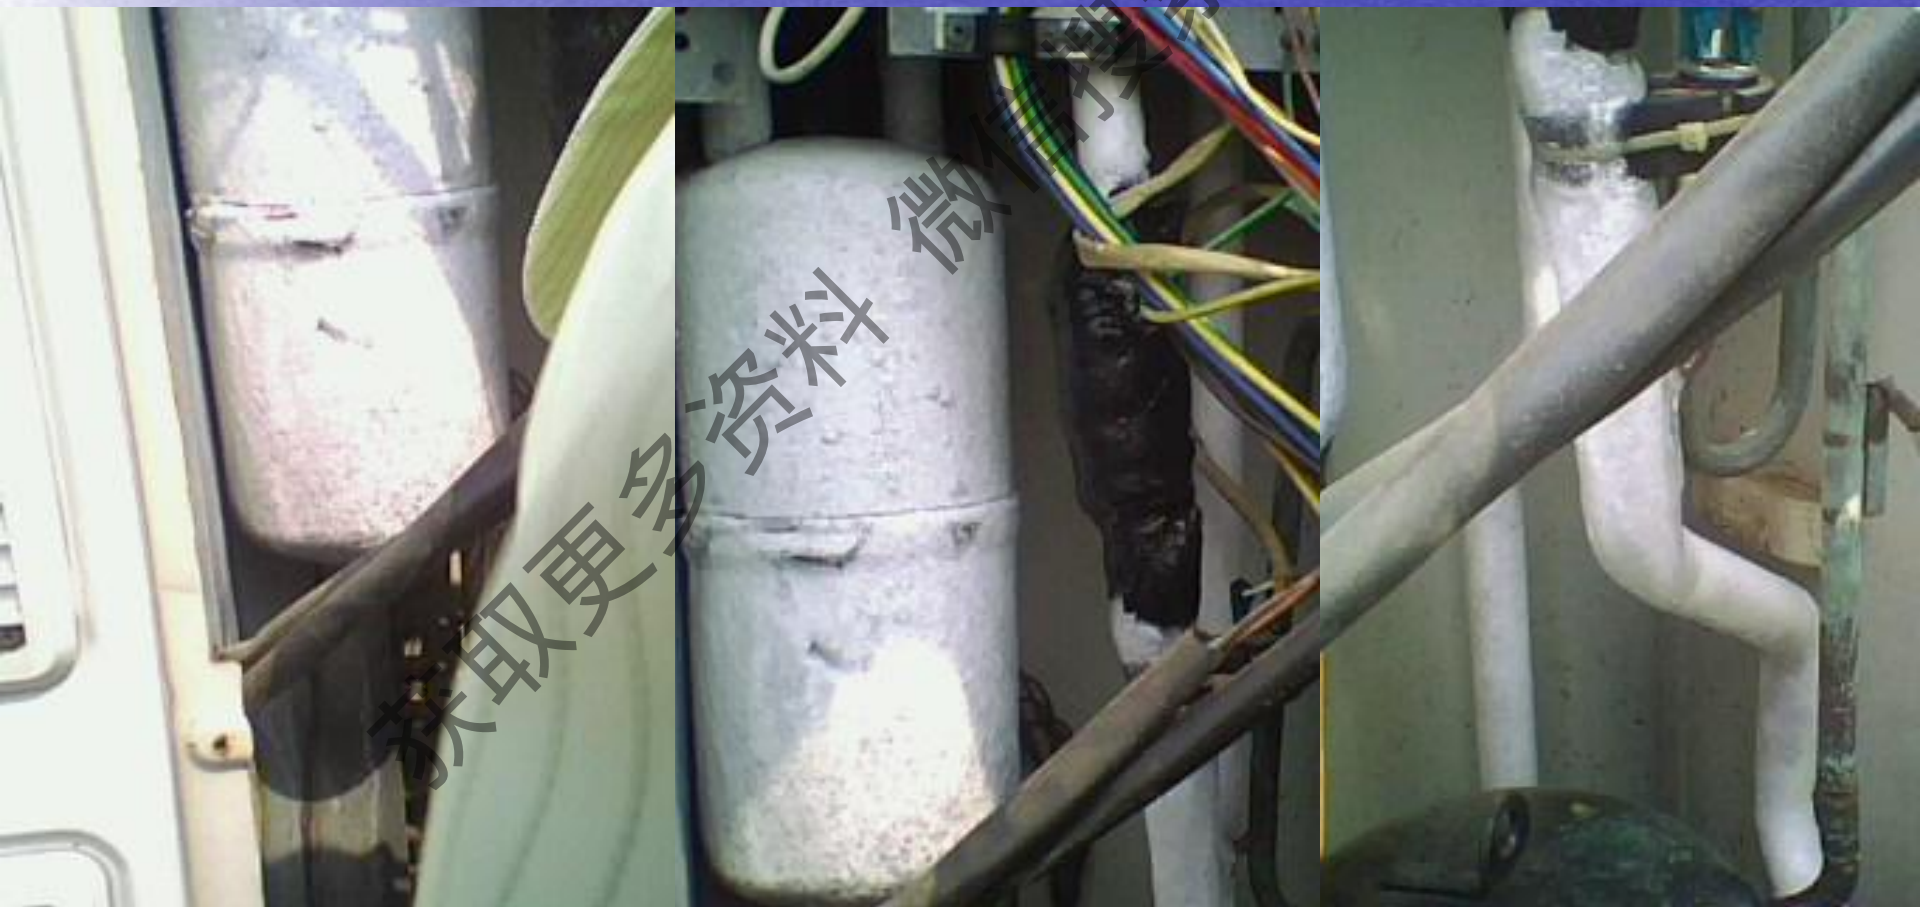
这个也是储液罐通体结霜

但伴有的是室外机所有粗管都结霜，而上面例子所讲的却是尽储液罐结霜，而别的管子不结霜

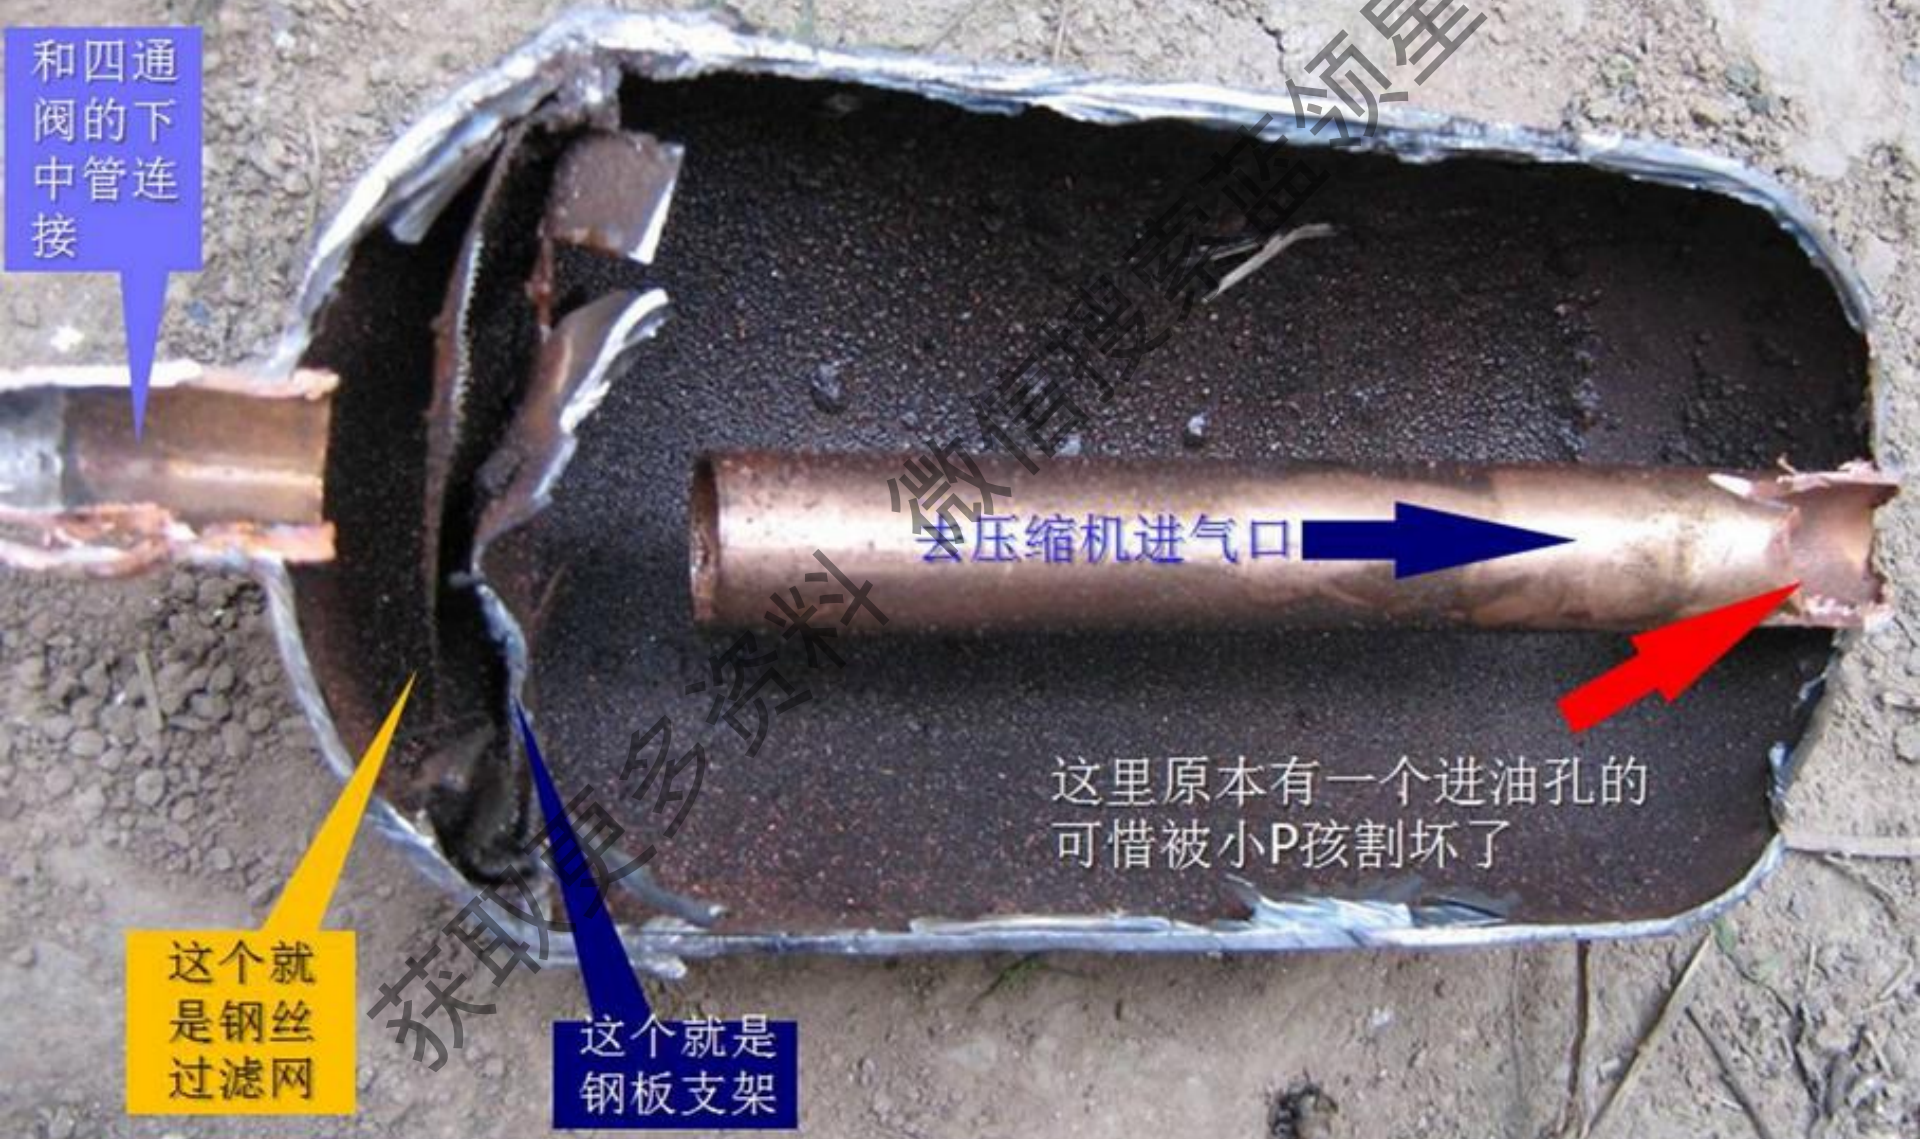
虽然经过过滤网的筛选；您看这里面还是脏兮兮的，可以说不管那一个气液分离器里面或多或少都是有点脏的，过滤网也是！

和四通
阀的下
中管连
接

去压缩机进气口

这里原本有一个进油孔的
可惜被小P孩割坏了

这个就
是钢丝
过滤网

这个就是
钢板支架

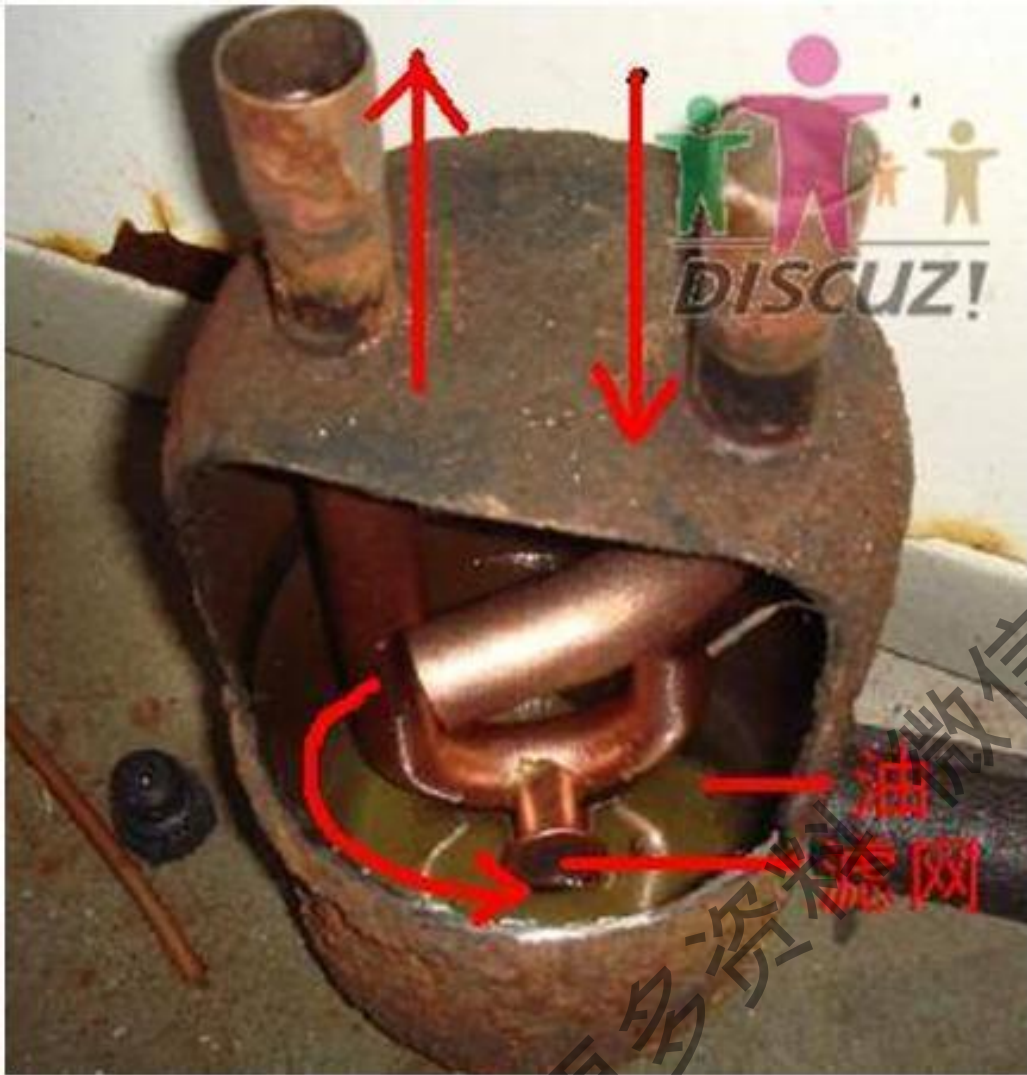
滤网

A close-up photograph showing a cross-section of a metal shell. The shell is dark and heavily corroded. A yellow arrow points to a mesh-like structure (filter) embedded within the shell. A green arrow points to a flat, light-colored metal plate (steel support) located below the mesh. The background is dark and out of focus.

钢板支架
