大金空调故障代码 U1 故障内容：缺相、反相

3.41 “U1”反相，缺相

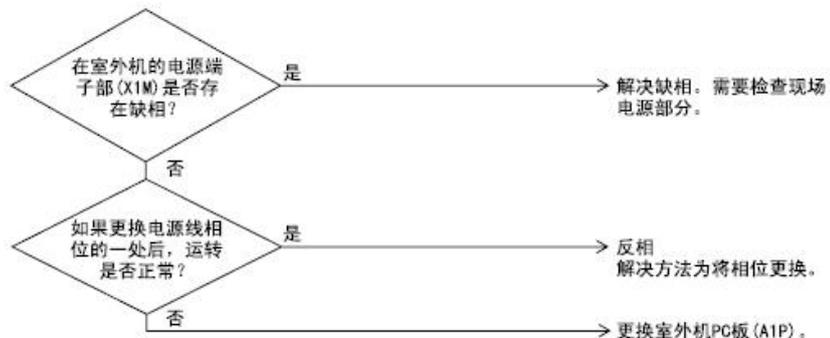
故障检修

遥控器显示	U1
适用机型	RXYQSP ~ 48PY1C
故障检测方法	通过反相检测电路来检测各相的相位，判断相位是否正确或反相。
故障的判断条件	当相间发生重大相位差时。
估计原因	<ul style="list-style-type: none">■ 电源反相■ 电源缺相■ 室外机 PC 板 (A1P) 不良

- 1、检查外籍电源端子是否缺相。
- 2、更换 1 处电源线的相位，如故障依旧，更换控制 P 板。
