多联机空调系统运行性能的影响因素分析

[摘要] 对于多联机运行性能的影响因素有很多种,除了机组本身性能之外,还有设计因素、施工因素、建筑物客观节能因素、人为使用因素、客观天气因素等等,事实证明影响多联机运行性能的因素包括产品和施工两方面。而大部分的多联机设计都由厂家办事处专业人员完成,所以施工阶段产生的影响因素能占到全部影响因素的60%左右,本文主要总结分析施工阶段产生的影响因素,以供各位业内人士和使用单位参考借鉴。

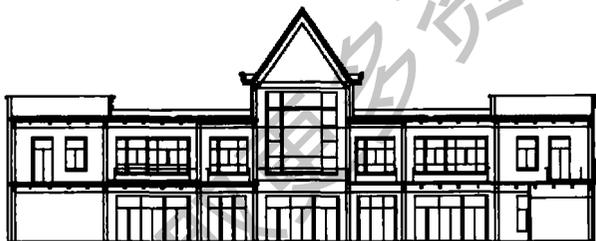
图 1 项目建筑物立面图

选取西安市某会所为研究对象，其总设计功能面积 1487.6 平方米，其中空调面积约 1400 平方米（含两个样板间），两层，一层层高 4.2 米，二层层高 4.5 米，大堂处两层通高，两边平屋顶，中间尖屋顶（立面图如图 1 所示），一二层东西侧均为大面积落地门窗。空调设计由格力办事处完成，选择格力直流变频多联式空调室外主机 GMV-Pd900W/NaB 两台和 GMV-Pd180W/Na 一台，室内机大部分选择四面出风天井式嵌入式，仅在大堂一层和跃层样板间内采用了风管式室内机（二层所设样板间室外机在建筑物内部，故冷热负荷抵消，不计算在内），所有室内机均带辅助电加热器。设计负荷配置制冷工况主机功率 198 kW，室内机功率 216.7 kW，平均冷负荷指标 155 W/m²；制热工况主机功率 216 kW，室内机功率 242.7 kW，辅助电加热器 47.6 kW，平均热负荷指标 207 W/m²。空调平面布置图如图 2、3 所示，其中图 2 为原始设计的一层空调平面布置图（实际施工中空调安装位置没变，但是装修对空间进行了重新分割），图 3 为二层空调平面布置图，现场施工与平面分割没有变化，实际与设计完全一致。

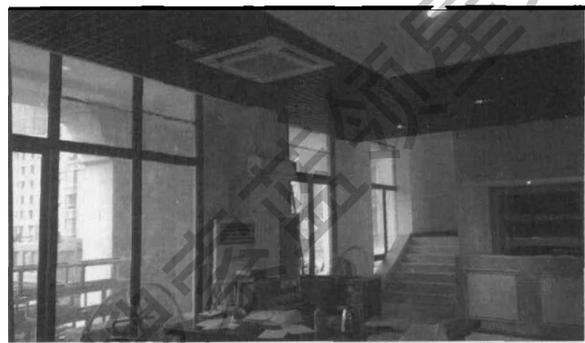
图 4 室内增加家用柜机照片

2012 年春节后，出现制热工况下效果差，出风温度低的情况，内部办公人员无法正常办公，现场实测温度仅仅为 15℃ 左右，最终在室内又增加家用空调（如图 4 所示），室内温度才能维持在 20℃ 左右，卡式四面出风室内机出风口温度约 38℃。

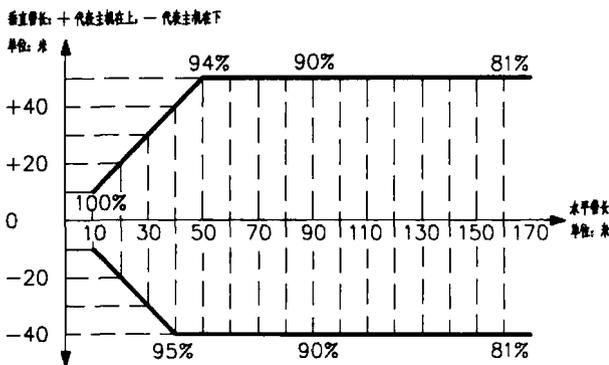
图5 空调能力衰减图^[6]

室内外机最大高差约为 3.5 米，室内机在上，系统最长配管为二楼右侧阳台主机所带的一层大堂入口室内机，大约为 40 米，按照某品牌多联机制冷能力衰减图（如图 5 所示）查出，制冷能力衰减为原设计的 94%，制热能力衰减为原来的 95%，故计算可得出平均冷负荷指标 $155 \times 0.94 = 145.70$ W/m²，平均热负荷指标 $207 \times 0.95 = 196.65$ W/m²，可以得出，即使衰减后的平均冷热负荷指标，仍能完全满足使用要求，本次设计多联机的作用域基本合理。

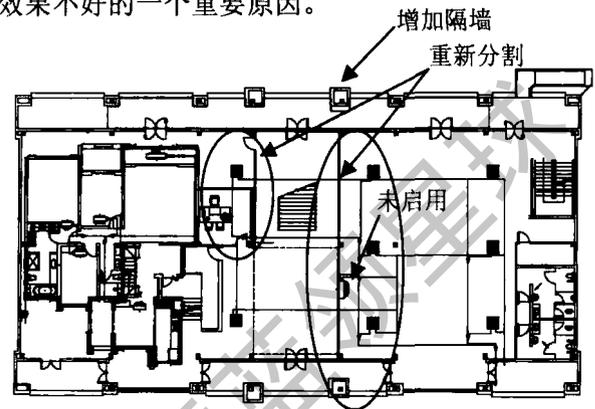
图6 一层空间布置重新分割后的空调布置平面

对设计和实际施工完成后的空间分割进行对比（图2和图3是设计之初的空间分割和空调平面布置），经仔细查看，一层空间在空调施工后进行了重新分割（如图6所示），在一层楼梯西侧分割出两个小房子分别作为仓库和物业办公室，一层楼梯东侧大空间改为项目部临时办公室，所以在楼梯东侧砌筑了一道隔墙，而空调设计平面布置图纸并

未作改动，二层空间分割没有变化，一层的空间重新分割导致一台10kW的室内机完全位于仓库中，三台10kW室内机被分割到临时办公空间，导致临时办公空调负荷无法兼顾大厅，使得大厅空调效果较差。所以，室内空间分割的重新变化是导致空调效果不好的一个重要原因。

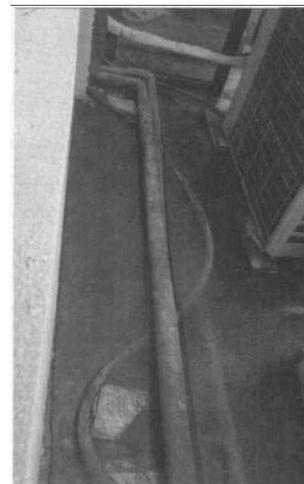
图7 冷媒管被冰雪淹没

空调工程施工情况也是一个不容忽视的因素，室内空调冷媒管道的铺设和保温没有问题，但是室外机处的管道施工存在保温不好的问题，同时发现，室外机放置的阳台排水找坡方向错误，室外机处的铜管被覆盖在积雪当中（如图7、8所示），热量也会有一定量的损失。
