## 第五章 常见故障维修

### 第一节 空调器常用检修工具及使用

## 第二节 电气控制系统维修案例

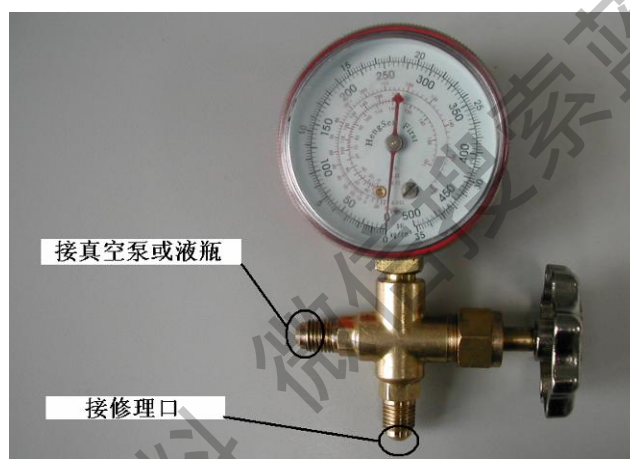
图2-33 压力表与三通修理阀

制冷剂泄漏是空调器常见故障，为对系统中制冷剂量是否充足进行检测，常用到压力表，压力表是氟利昂制冷系统中常用的检测工具，它的外壳直径从 60mm~250mm，有多种规格，适合空调器制冷系统使用的真空压力表量程为 $-0.1\text{MPa}\sim 2.5\text{MPa}$ ，如图 2-33 所示，

压力表常与三通修理阀配套使用，顺时针旋转三通修理阀旋钮，可使阀孔缩小，顺时针旋转旋钮到底时，相应配管与室外机组气路切断，逆时针旋转旋钮时，阀孔扩大，相应配管与室外组气路导通，制冷系统与三通修理阀上的压力表始终是导通的，与旋钮的位置无关，通过与三通修理阀开关的配合，可以实现对制冷系统抽真空、充注制冷剂及测试压力等。

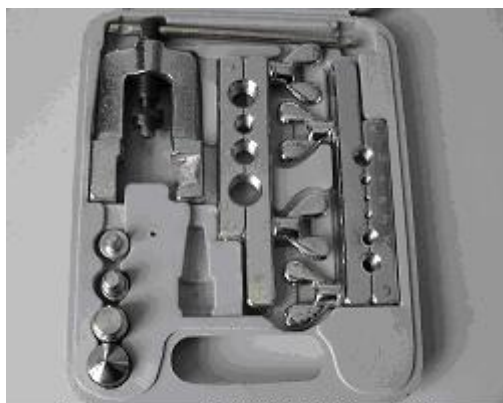
图2-34 胀管器(扩口器)

两根铜管对接时，需要将一根铜管插入另一根铜管中，这时往往需要将被插入铜管的端部的内径胀大，以便另一根铜管能够吻合地插入，只有这样才能使两根铜管焊接牢固，并且不容易发生泄漏，胀管器的作用就是根据需要对不同规格的铜管进行胀管。胀管时，首先将退火的铜管放入管钳相应的孔径内，铜管伸出夹管钳的长度随管径的不同而有所不同，管径大的铜管，胀管长度应大一点，管径小的铜管，胀管长度则小一点，对于 $\Phi 8$ 的铜管，一般胀管长度为 10mm 左右，拧紧夹管钳两端的螺母，使铜管被牢固地夹紧，插入所需口径的胀管头，顺时针缓缓旋转胀管器的螺杆，胀到所需长度为止，胀管器实物如图 2-34，结构如图 2-35 所示。

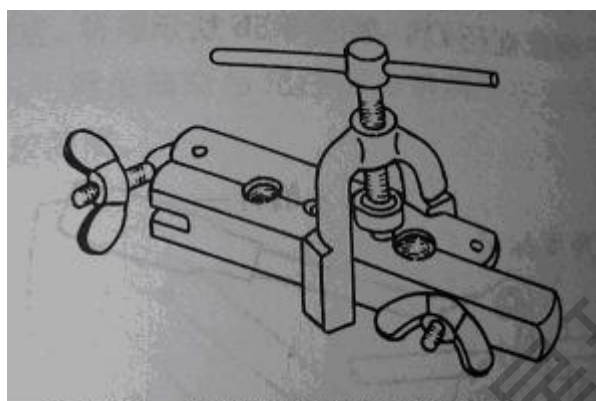
图2-35 胀管器(扩口器)结构图

扩口器用于为铜管扩喇叭口，以便通过配管将分体式空调器室内外机组连接起来，扩口时，先将退火的铜管套上连接螺母，然后将铜管放入夹管钳相应的孔径内，铜管露出夹钳的

高度为铜管直径的五分之一，拧紧夹管钳两端的螺母，用扩口顶压器的锥形头压在管口上，顺时针缓慢旋转螺杆，将管口挤压成喇叭口，如图 2-35 所示：

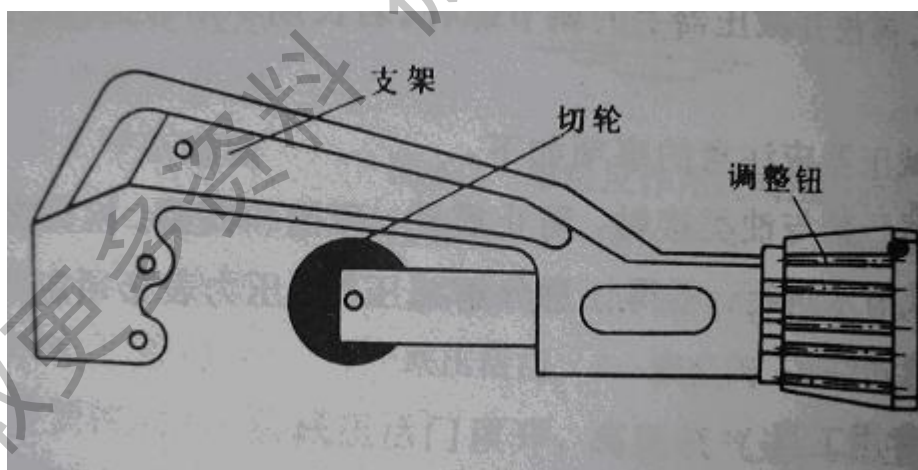
图2-36 割管刀结构图

在修理安装空调时，经常需要使用到割管刀切割不同长度和直径的铜管，割管刀有不同的规格，结构如图 2-36 所示：

切割铜管时，须将铜管放到割管刀的两个滚轮之间，顺时针旋转进刀钮，将铜管卡在割刀与滚轮之间，然后边旋转进刀钮，边绕铜管旋转割管刀，旋转进刀钮时，用力一定要均匀柔和，否则可能会将铜管挤压变形，铜管切断后，还要用绞刀将管口边缘上的毛刺去掉，以防止铜屑进入制冷系统。

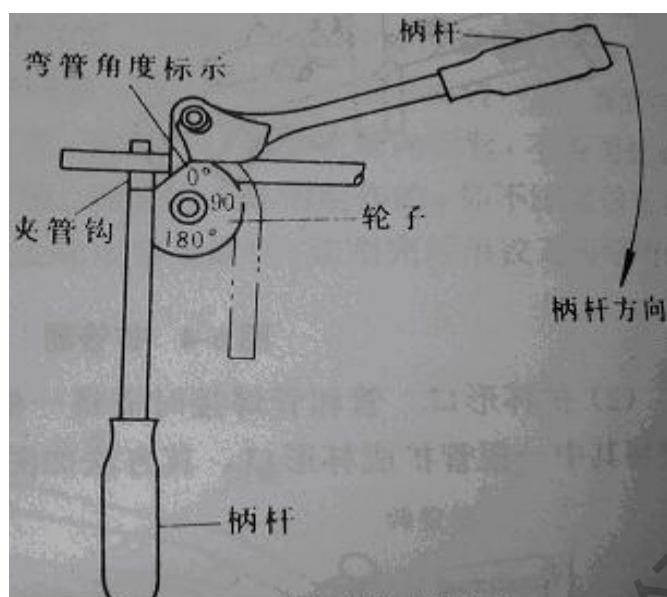
图2-37 弯管器结构图

弯管器是用来改变铜管的形态、将铜管加工成所需要的形状的工具，弯管器有大小多种规格，适合弯制半径小于 20mm 的铜管，弯管时，先将已退火的铜管放进弯管器的轮子槽沟内，将夹管钩锁紧，慢慢旋转手柄直到所需的角度为止，如图 2-37 所示：

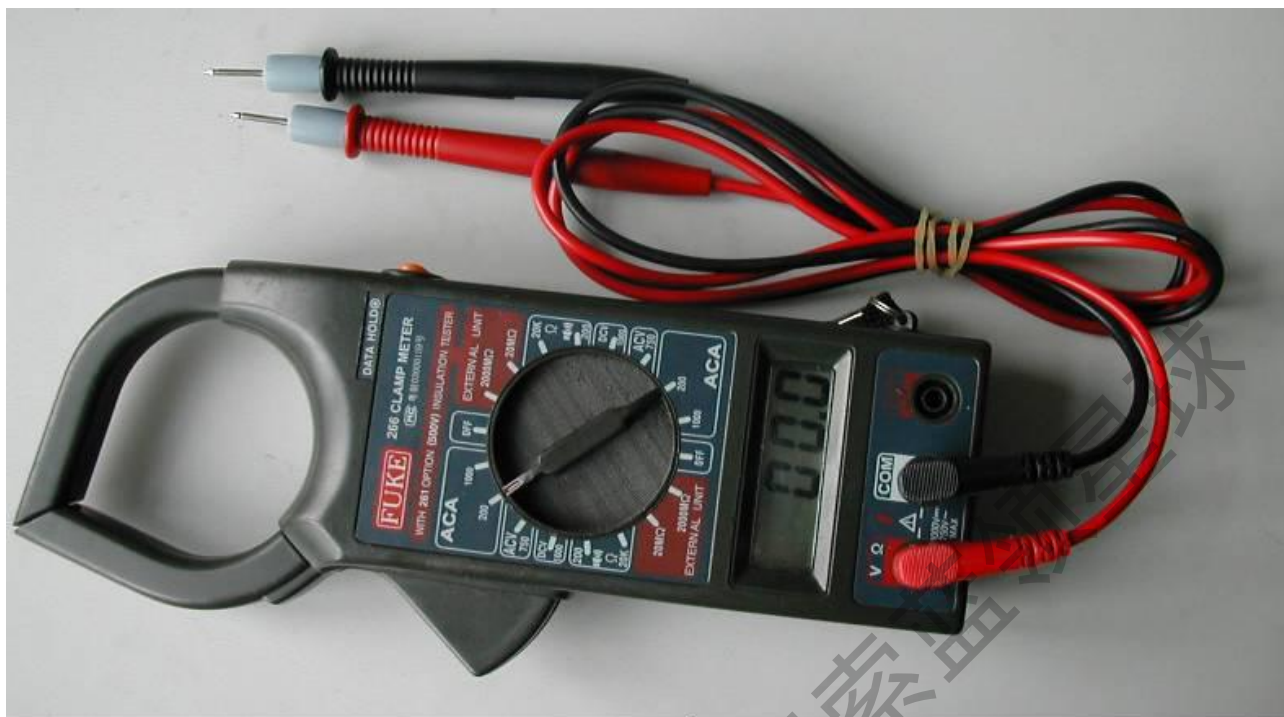
图2-38 钳形表实物图

钳形表是一种应用十分广泛的测量仪器，是制冷设备电气故障检修中最常用的工具，它可以测量交流或直流电压、交流电流、电阻等，实物如图 2-38 所示：

先将转换开关转换到交流电压（ACV）或直流电压档（DCV），并选择大于被测电压的量程，然后把红黑表笔分别插入被测供电插座插孔内，面板显示数字即为被测电压值，交流电压没有固定的极性，所以钳形表的表笔可以不分正负极使用。测量直流电压时，则应把转换开关旋转到直流电压档（DCV），并注意选择大于被测电压的量程，同时还要弄清楚被测电压的极性，测量时，红表笔接电压正极，黑表笔接电压负极，如果表笔极性接错，钳形表可能会损坏。

将转换开关旋到交流电流（ACA）合适量程上，测量时只要将被测电线夹在它的钳形口里，利用电磁感应原理，显示屏就能指示电线中的电流强度。

将转换开关旋转到合适的量程上，测量前，将两表笔直接连通（短接），这时显示屏读数应为  $0\Omega$  并发出鸣叫声，如果显示数字不为  $0\Omega$ ，说明钳形表损坏或电力不足，测量时，将

表笔接在被测电阻两端，屏幕上显示数字即为被测电阻值。

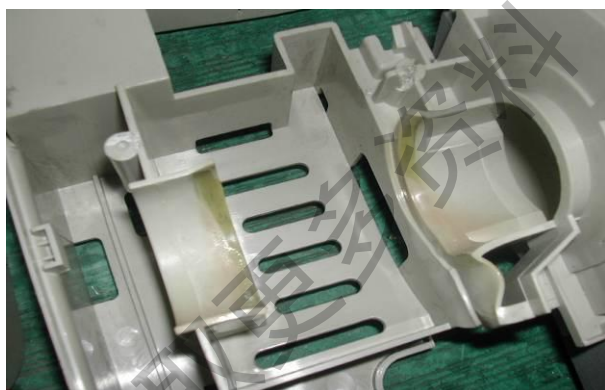
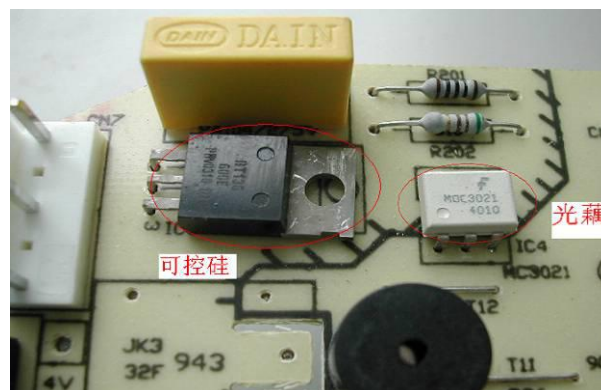
## 案例一、可控硅坏、室内机噪音

故障现象：关机后，室内风机慢慢转动，开机后发出刺耳噪声。

原因分析：根据用户反映及现象分析，初步判断为室内电机供电故障，检查室内风机供电电压，关机状态下电机上有 100V 电压，关机后室内电机仍缓慢连续运行，室内电机发热使塑料的电机架遇热变形，塑封电机位置偏移，这样则导致贯流风叶要与底盘相碰，发出难听的噪音，而且有一股烧焦的味道。由此判定为风机控制可控硅损坏。

经验总结：分体挂机室内机风机转速是由可控硅来控制的，当电源电压较低或波动较大时，会造成可控硅单相击穿，停机时室内风机仍有电压，电机仍会慢转，由于可控硅为单相击穿，电机供电电源非正弦波形，电机运转不平稳，噪音较大。

解决措施：换主控板。

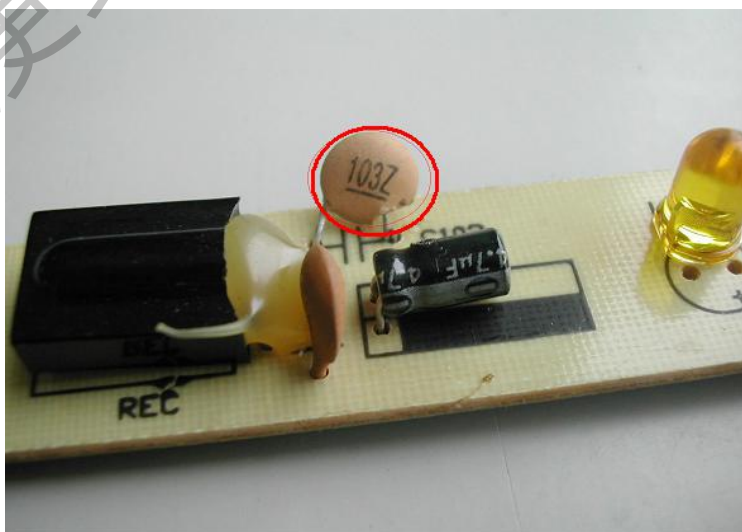
### 案例三、遥控器接收器坏

故障现象：遥控不开机

原因分析：检查遥控器，用遥控器对准普通收音机，按遥控器上的任何键，收音机均有反映，说明遥控器属正常，故障在室内机主控板或者遥控接收器。打开室内机外盖，检查 220 伏输入电源及 12 伏与 5 伏电压均正常，用手动启动空调，空调能正常启动运转，说明主控板无问题，故障部位在遥控接收器元器件上，经检查，发现原因在于控制器接收回路上瓷片电容 (103Z/50v) 绝缘电阻偏小，只有几  $k\Omega$ ，质量好的瓷片电容应该在  $10000M\Omega$  以上，漏电流偏大而引起的遥控不接收。

经验总结：造成不接收遥控信号的原因很多，除上述电容漏电外，无件虚焊也会造成不接收，另外空调使用环境对遥控接收影响很大，当环境湿度高时，冷凝水在遥控显示板背部焊接点脚与脚凝结，线路板发霉，绝缘性能下降，焊点之间有漏电导致遥控不开机或遥控器失灵，清洁线路板，用吹风机干燥处理后，在遥控显示板背部焊接一层玻璃胶，遥控能够正常接收。用收音机 AM 档可检测遥控器是否发射信号，如手动开机后空调运行正常，可以排除主控板故障，由此可确定问题出在接收器，维修时不能简单地更换配件，尤其是短期内重复维修时，应仔细分析一下配件损坏原因。

解决措施：将 103 电容直接剪除或更换显示板后，空调器一直运转正常。

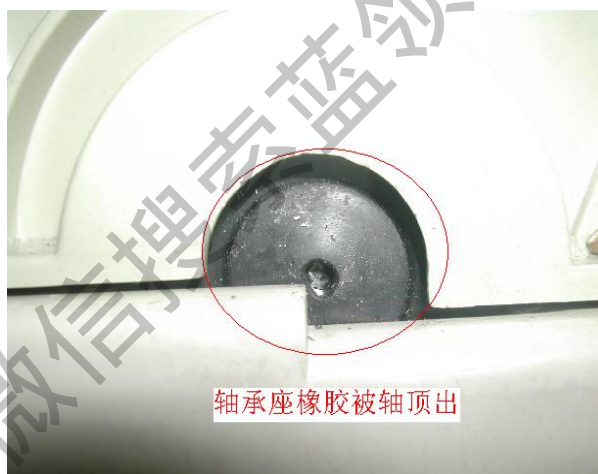
故障现象：室内机噪音大

原因分析：室内机运转时不定时发出“吱吱吱”地叫声，无论制冷、送风运转模式，故障现象相同，在开关机时噪音特别明显，将面板、面框拆下，故障现象依旧，声音从左侧轴承处产生，维修人员开始判断是左侧风叶轴承套问题，可更换轴承套后仍有噪音，后经检查发现是贯流风叶安装太靠左，风叶轴顶住了轴承橡胶座，运行时摩擦产生噪音。

经验总结：针对分体室内机所产生的上述异常噪音有如下问题也会产生：

- 1、固定电机压盖的螺钉松动。
- 2、贯流风叶左边的轴承座松脱；
- 3、贯流风叶左侧含油轴承裂烂或缺油；
- 4、贯流风叶左边轴与轴承座的橡胶摩擦；
- 5、贯流风叶固定螺钉松；
- 6、贯流风叶两端碰壳；
- 7、底盘变型与风轮碰撞；
- 8、风叶跳动过大与底盘产生碰撞；
- 9、风叶片裂烂；

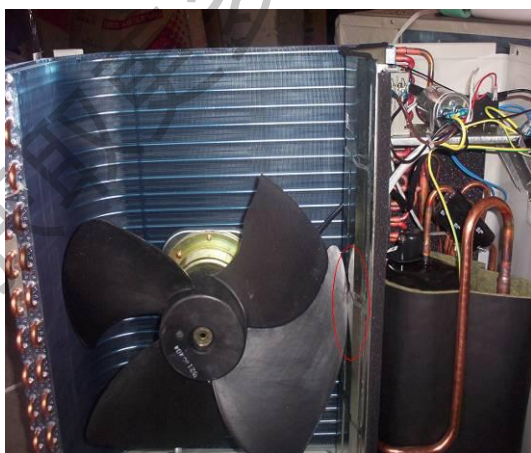
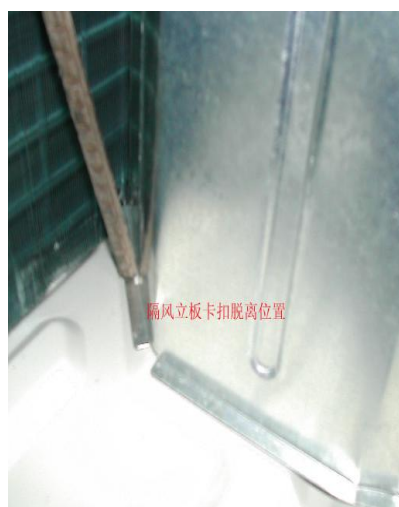
故障现象：室外机噪音

原因分析：新装机调试时，外机发刺耳的出噪音，怀疑外风机破损或与钣金件摩擦，打开室外机顶板，用手转动外机风叶，未有噪音产生，后开机运行观察外机发现风叶与隔风立板相碰产生噪音，原因为隔风立板未卡入定位槽产生位移。

经验总结：当室外机发出噪音时，要注意观察是属于摩擦噪音还是共振噪音或是电磁噪音，然后进行针对性处理。

解决措施：将隔风立板安装到位噪音消除。
